# Cana

## Sito 10116

Riccardo Bargiacchi

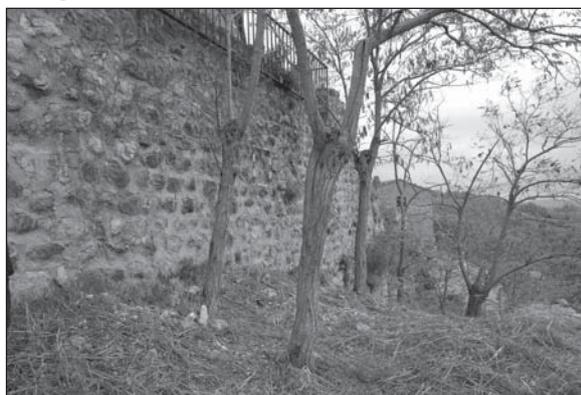
## Corpo di Fabbrica 1

**Stato di conservazione:** Mediocre: non conserva i limiti originari e molto restaurato.

Porzione di muratura composta da conci sbazzati e squadrati di calcare e da ciottoli di arenaria, talvolta spaccati, posti in corsi orizzontali e paralleli. Il legante è una malta tenace di colore giallo-rosa con inclusi ben riconoscibili. Lo spessore del muro è di 97 cm.

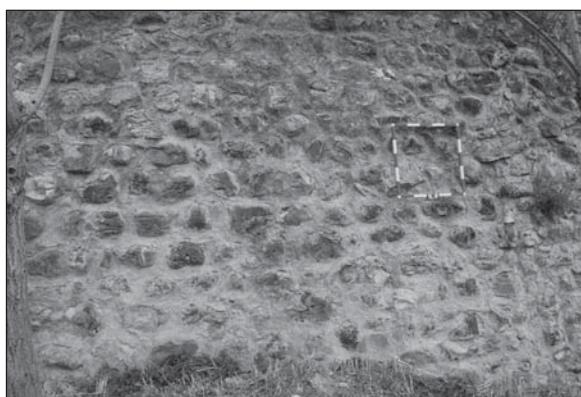
### *Prospetto Particolare 1*

Attualmente il muro si trova in stato di rudere fortemente restaurato nei prospetti esterno e interno.

La porzione di muratura del CA1, sebbene fortemente restaurata e rimaneggiata, sembra proseguire verso Sud secondo la linea del salto di quota, dove è visibile, alla base, l'affioramento della roccia su cui probabilmente era impostata la muratura.

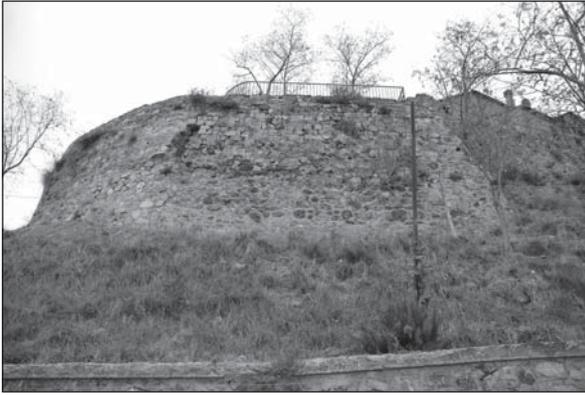
Il muro è fortemente restaurato soprattutto sul prospetto esterno che sembra rifoderato in più parti con diverso materiale. Il prospetto interno sembra in buono stato di conservazione (PP1).

**Stato di conservazione:** Mediocre: non conserva i limiti originari.

Porzione di setto murario di cui la parte apparentemente originaria, o almeno non rimaneggiata, è una piccola parte (otto corsi) visibile nel prospetto interno (PP1), per il resto quasi tutto interrato. La parte fuori terra (prospetto esterno) appare fortemente restaurata. Lo spessore del setto è di cm 92. I corsi del PP1, orizzontali e paralleli, sono composti prevalentemente da ciottoli di arenaria, talvolta spaccati, di dimensioni medio-grandi (altezza cm 25/30 ca.).

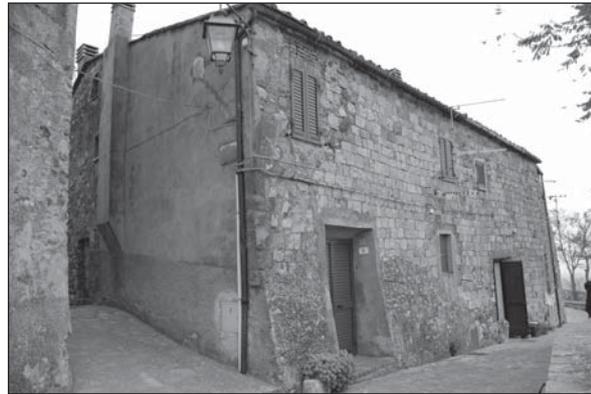
### Corpo di Fabbrica 1

**Stato di conservazione:** Discreto. Non conserva i limiti originari.

Il CF1 del CA3 corrisponde ad un edificio civile posto in Via S. Martino al numero 43. L'edificio corrisponde oggi a 2 particelle catastali, ma è stato identificato come un unico corpo di fabbrica poiché non è visibile la distinzione sul prospetto esterno (PP1) che sembra unico.

A causa della presenza di altri edifici addossati, sono visibili solo due prospetti, di cui uno interamente intonacato. L'edificio, oggi a due piani, ha subito numerosi interventi successivi a cui si deve la realizzazione delle attuali porte e fine-

stre e il rialzamento del sottotetto. Il corpo di fabbrica è situato presso i resti della cinta muraria (CA1 e CA2), nella parte più alta del sito, ad Ovest di questa.

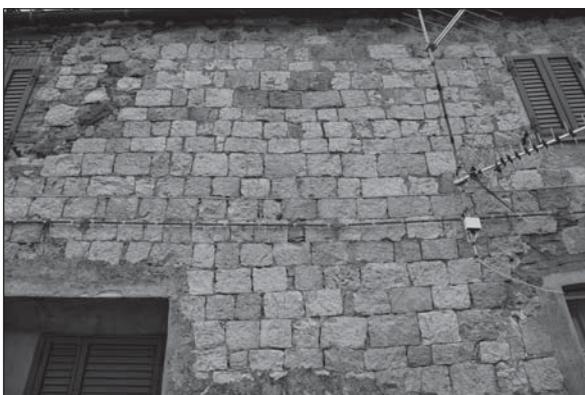
Prospetto Particolare 1

Il prospetto si presenta omogeneo. Si nota uno sfalsamento dei corsi a destra e a sinistra della porta destra, la cui apertura impedisce di comprendere se sia dovuto al piano inclinato o a una fase di cantiere.

L'angolata destra non si conserva, della sinistra si conservano pochi conci di arenaria, squadrate e spianati, perché è in parte obliterata dai restauri.

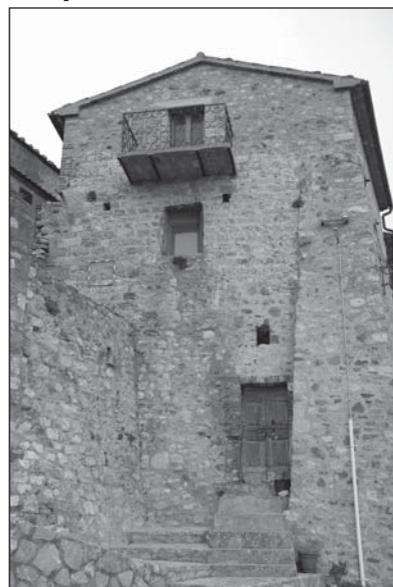
## **Corpo di Fabbrica 1**

**Stato di conservazione:** Mediocre

La struttura ha una planimetria irregolare ed è posta su diversi livelli di quota (Vicolo San Martino è più in alto).

Non sono definibili i rapporti con CF2 poiché i due edifici non sono a contatto e tra i due è stata realizzata una muratura nella quale è stata aperta una porta.

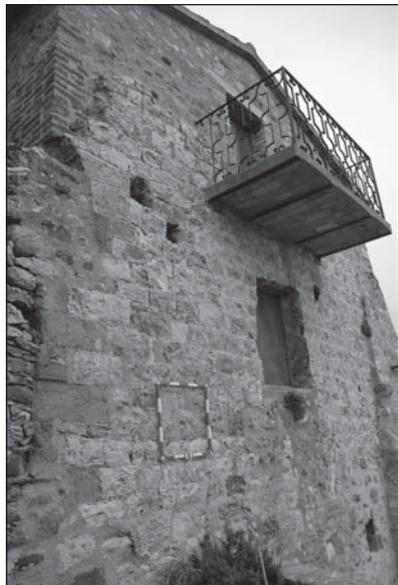
Prospetto Particolare 1

Il prospetto ha subito pesanti interventi di restauro che hanno pesantemente ristilato giunti e letti.

Il piano 3 si presenta in gran parte ricostruito, come tutto il piano 1.

In fasi post-medievali sono state aperte una porta e una finestra.

Le buche puntaie, ricavate a risparmio, sono due e sono poste sullo stesso filare.

In alto a sinistra della buca di sinistra c'è un taglio quadrangolare che non sembra interpretabile come un'altra buca puntaia.

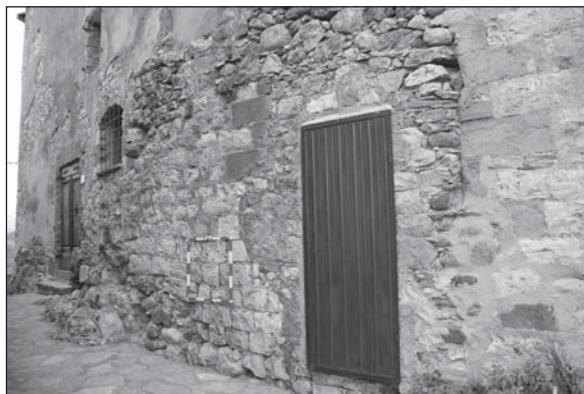
Prospetto Particolare 1

La struttura consiste in un breve tratto di muro in bozze di calcare poggiante sui resti di una struttura precedente costituita da un nucleo piuttosto spesso realizzato in ciottoli fluviali e pietre calcaree spaccate.

Non è chiara la funzione di questo tratto murario poiché oggi non definisce nessun ambiente. Non sono definibili i rapporti con il CF1 poiché i due edifici non sono in contatto e tra i due corpi di fabbrica è stata realizzata una muratura in cui è stata aperta una porta.

La muratura medievale (fase 2) si imposta sul nucleo di una muratura precedente (fase 1), costituito per lo più da ciottoli fluviali; la muratura di fase 2 ha un'angolata in conci squadri e spianati di arenaria simili a quelli di CF1 (forse si tratta degli stipiti di un'apertura).

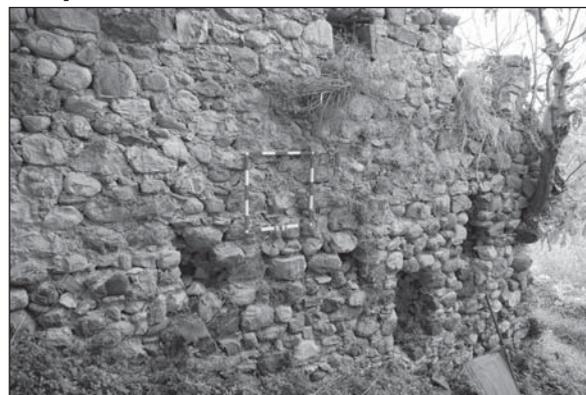
## **Corpo di Fabbrica 3**

Le strutture più interessanti sono i due setti murari che costituiscono i perimetrali Est e Sud del CF3: essi, apparentemente legati, sembrano appartenere ad una costruzione che, per la tecnica muraria, potrebbe avere avuto funzione difensiva (forse come muro di cinta più esterno).

Setti murari contigui (PP1 e PP2) costruiti con ciot-

toli fluviali di arenaria e calcare, di dimensioni medio-grandi, spesso spaccati, e da conci di calcare, sbozzati, raramente sbozzati a squadro, messi in opera in corsi orizzontali e paralleli.

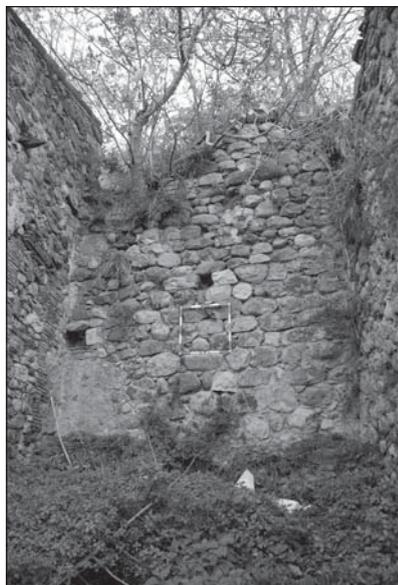
Prospetto Particolare 1

Le due buche sono nello stesso filare; una di esse è tamponata con due laterizi.

Tracce di un'apertura in laterizi probabilmente relativa alla fase 2.
