Castel Porrona

Sito 10112

Laura Torsellini

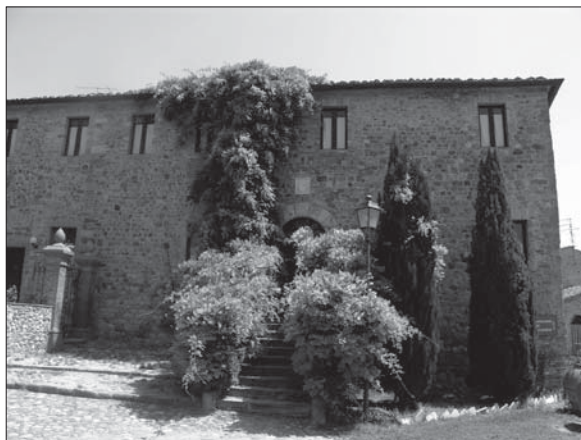
Prospetto Particolare 1

Discreto. Sono ben visibili cinque prospetti esterni, molto rimaneggiati e pesantemente restaurati con stilatura in cemento di giunti e letti.

Stato di conservazione: discreto, nonostante i rimaneggiamenti e il pesante restauro in cemento di giunti e letti.

La prima fase medievale è caratterizzata da corsi orizzontali e paralleli di conci sbozzati e squadrate, con angolata in conci squadrate e spianati. La seconda fase medievale è costituita da corsi con orizzontamenti irregolari di conci sbozzati e ciottoli

Della feritoia si conserva solo lo stipite sinistro.

Si conservano due buche pontaiate tra le due finestre, in alto. Non si conservano aperture originali.

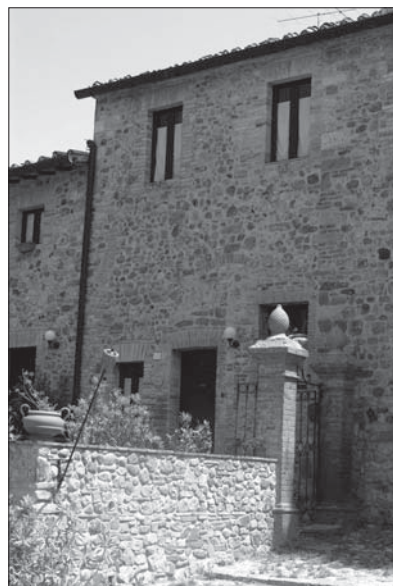
Prospetto Particolare 1

Stato di conservazione: scarso a causa dei numerosi interventi e del pesante restauro di giunti e letti.

Relativamente a questo prospetto, a causa dei pesanti rimaneggiamenti, risulta difficile un'interpretazione delle fasi costruttive che l'hanno interessato.

La fase 1 del CF2 corrisponde alla fase 2 del CF1. L'apertura era probabilmente un portale, ma non è possibile stabilirlo con certezza, poiché si conserva solo una parte dell'arco in laterizi.

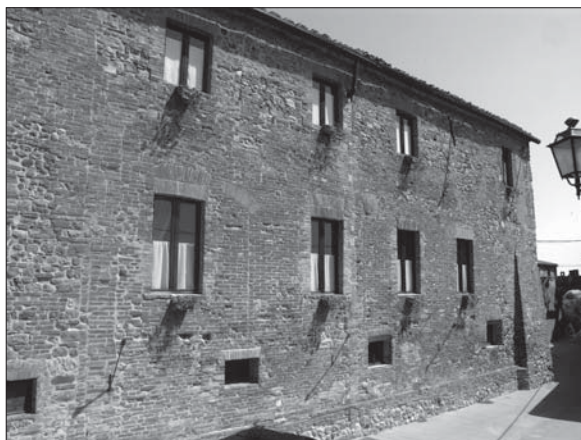
Prospetto Particolare 1

Stato di conservazione: scarso a causa dei numerosi interventi e del risarcimento in cemento di lesioni e interventi di manutenzione e restauro.

Nel paramento in laterizi sono stati inseriti successivamente degli stemmi quadrangolari in arenaria quasi tutti asportati; l'unico che rimane è in pessimo stato di conservazione.

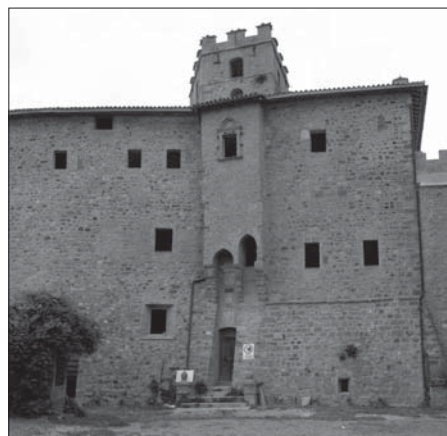
Complesso Architettonico 2

Lo stato di conservazione era discreto, con le muraure esterne pesantemente restaurate con stilatura in cemento di giunti e letti.

Attualmente in restauro negli ambienti interni rischia di perdere totalmente la leggibilità interna dei rapporti di appoggio tra i diversi corpi di fabbrica.

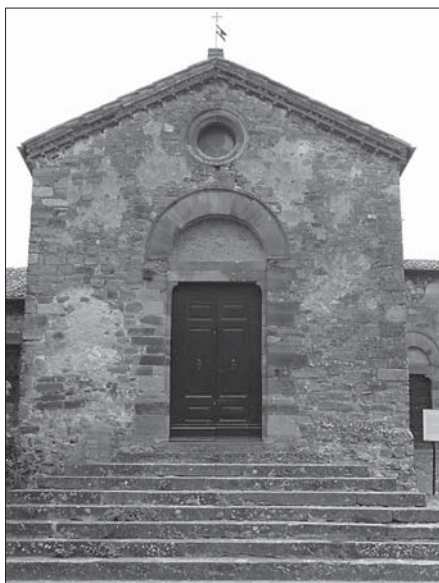
Complesso Architettonico 3

I tratti di muratura ancora visibili si presentano molto rimaneggiati, con pochi residui della muratura più antica in conci di arenaria squadrati e spianati, ma molto erosi.

Lo stato di conservazione è piuttosto scarso, a causa dei numerosissimi interventi subiti.

Anche la visibilità è scarsa, a causa delle estese porzioni di muratura ancora coperte da intonaco o dall'arriccio superstiti.

Recentemente nella muratura dell'abside fortificata è stata aperta una grande porta d'accesso sbancando completamente la muratura originaria.

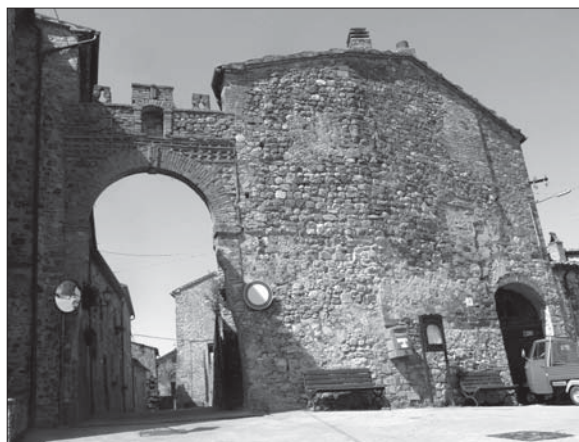
Complesso Architettonico 5

L'intero complesso architettonico ha subito un restauro storico che ha riempito i giunti e i letti con malta grossolana giallastra e frammenti di laterizi.

Lo stato di conservazione è scarso, a causa dei pesanti interventi subiti che hanno previsto numerose superfetazioni e isolato la muratura originale, impedendo la leggibilità dei rapporti stratigrafici di dettaglio.
