Montebuono

Sito 10212

Francesca Cheli

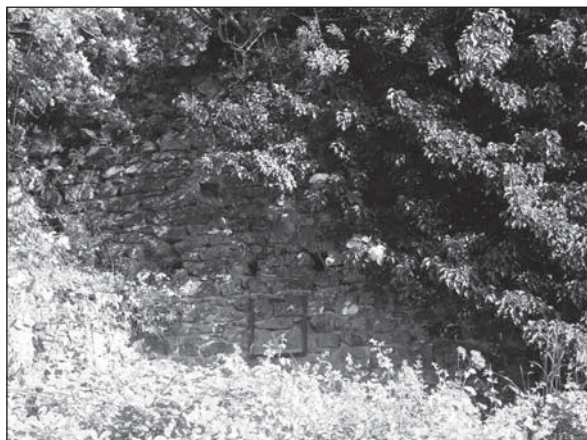
Complesso Architettonico 1

Resti di mura a Sud dell'abitato di Montebuono.

Resti di mura, probabilmente appartenenti alla rocca, posti a Sud dell'abitato di Montebuono.

Le mura si conservano per una lunghezza di circa 10 metri e per una altezza di 4-5 metri. A Nord si conserva uno spigolo costituito da un angolo ottuso. La muratura è realizzata con pietre spaccate e sborzate in arenaria con una posa in opera a orizzontamenti irregolari.

Il tratto di mura è visibile solo all'esterno poiché l'interno è interrato e conserva ancora tre buche pontate.

Mediocre

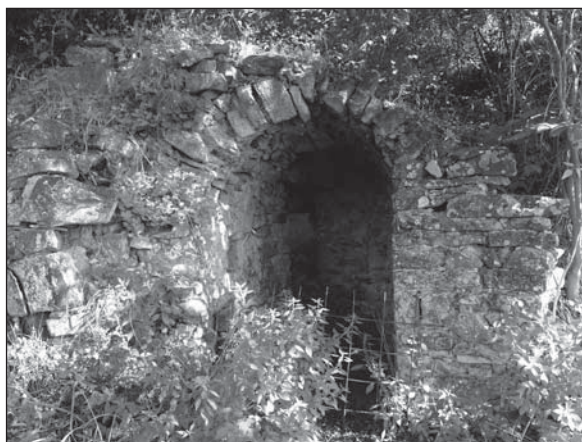
Complesso Architettonico 2

Cisterna a Sud dell'abitato di Montebuono.

Cisterna appartenente alla rocca posta a Sud dell'abitato di Montebuono.

La struttura si presenta oggi in stato di rudere e quasi interamente coperta dalla vegetazione o interrata; è quindi difficile stabilirne la planimetria che dall'esterno sembra essere quadrangolare.

Il precario stato di conservazione non permette di attribuire ad un periodo cronologico preciso la struttura sulla quale si registra la presenza di interventi successivi.

Il complesso è realizzato in pietra arenaria della quale però non si può definire né la lavorazione, né la finitura, né la posa in opera.

L'ingresso presenta un arco a tutto sesto e la copertura dell'ambiente centrale quadrangolare doveva essere a volta.

Pessima
