# Montorio

## Sito 10203

Francesca Cheli

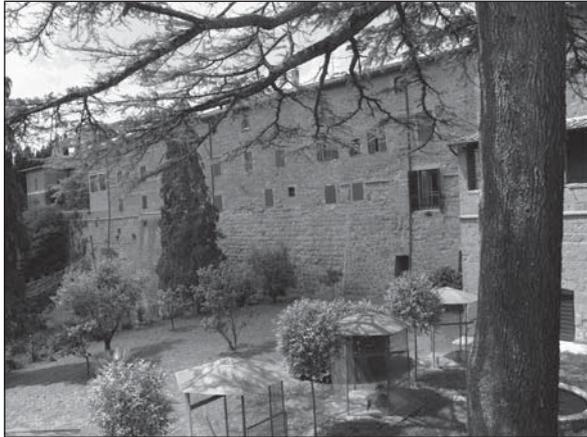
## Complesso Architettonico 1

Tratto di cinta murario conservato a Sud dell'abitato di Montorio.

Il complesso è pesantemente compromesso da interventi ricostruttivi attribuibili a varie epoche dal periodo post-medievale e all'età contemporanea.

Seppur da una certa distanza è comunque visibile un tratto del basamento a scarpa delle mura originarie del castello.

Le murature medievali conservate sono realizzate con blocchi di tufo sbozzati e sbozzati a squadro e disposti su corsi orizzontali e paralleli.

Scarso: giunti e letti restaurati a cemento.

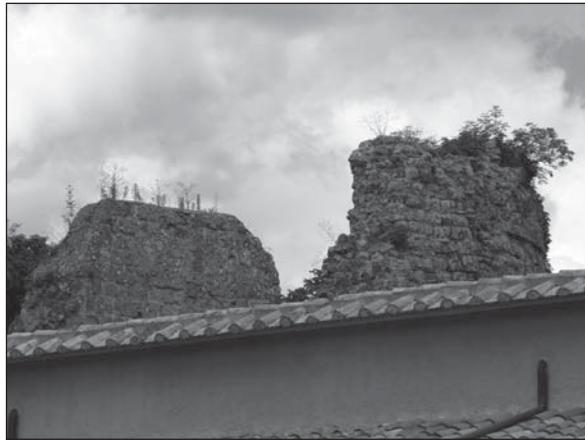
## Complesso Architettonico 2

Probabili resti della cinta muraria conservati a Nord dell'abitato di Montorio.

Il complesso presenta una forma poligonale a "L" ed è costituito da un breve tratto di mura e da un torrione posto a Nord-Est.

La struttura non conserva la funzione originaria e si presenta oggi in stato di rudere.

I pesanti restauri di giunti e letti anche a cemento non permettono di leggere chiaramente la lavorazione e la finitura dei pezzi disposti comunque, sembra, su corsi orizzontali e paralleli.

Pessima

Dalla planimetria catastale sembra che il complesso sia costituito da almeno due corpi di fabbrica, ma il pessimo stato di conservazione e la fitta vegetazione che lo circonda non permettono di comprendere con chiarezza i limiti delle due strutture né di definirne i rapporti.

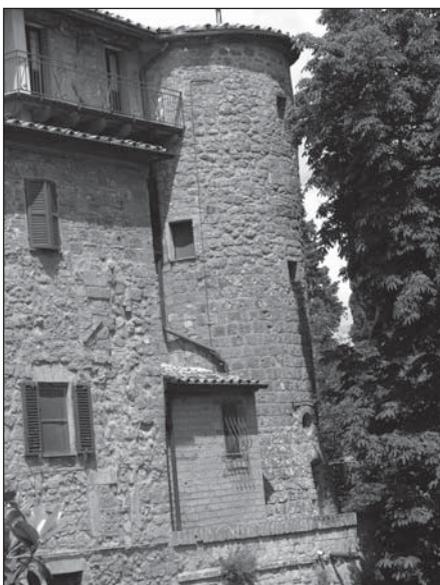
## Complesso Architettonico 3

Torre circolare posta nell'angolo Sud-Est dell'abitato di Montorio.

La struttura sembra conservare resti di muratura medievale attribuibili a due diverse fasi: nella parte inferiore il paramento è realizzato con conci di tufo sbazzati a squadro e disposti in corsi orizzontali e paralleli (fase 1); nella parte alta invece si registra la presenza di conci spaccati e sbazzati disposti su orizzontamenti irregolari e attribuibili ad un periodo tardo medievale (fase 2).

Il complesso architettonico non è visibile nella sua interezza a causa della fitta vegetazione che ne oblitera il lato orientale.

Scarso: giunti e letti restaurati a cemento.
