# Metodi integrati di indagine non invasiva per lo studio delle tecniche costruttive e il restauro: il caso del rosone della Cattedrale di Troia

NICOLA MASINI, LUGIA NUZZO, ENZO RIZZO, DOMENICO LIBERATORE

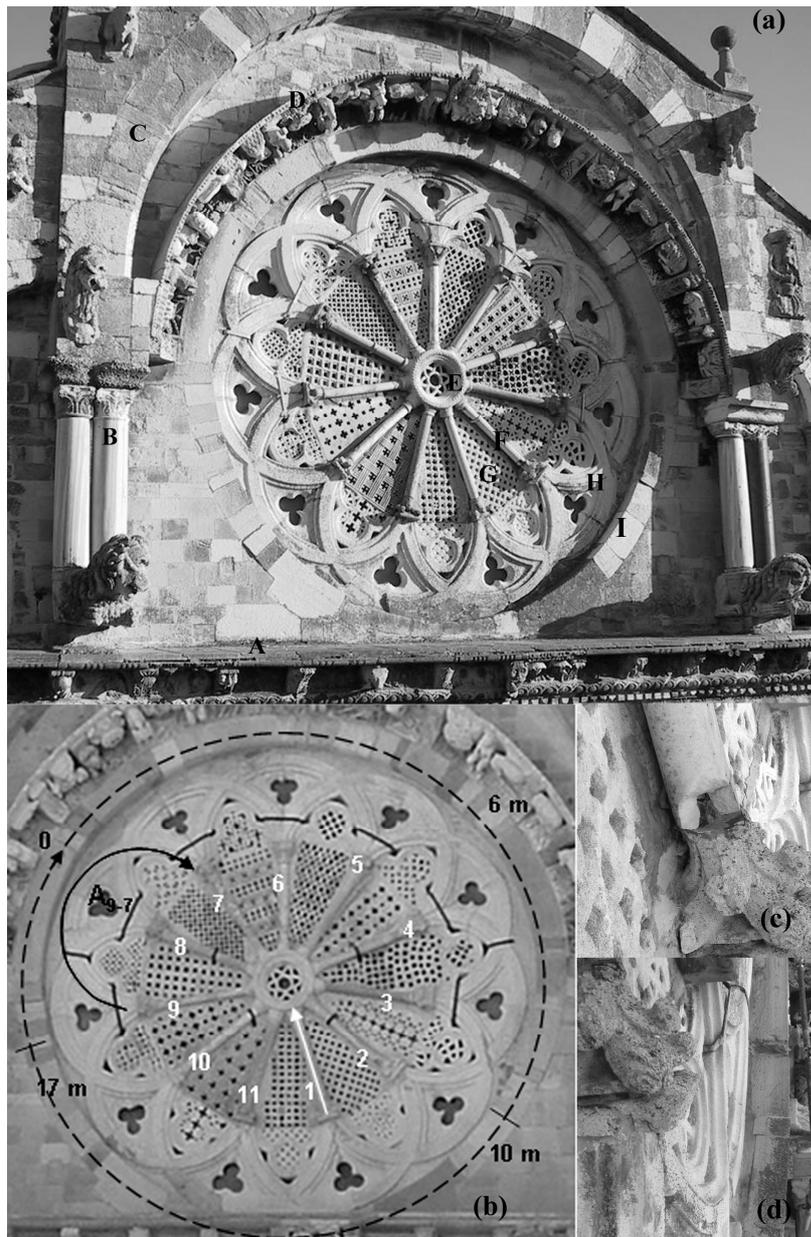
Fig. 1 - Cattedrale di Troia: (a) veduta generale della parte superiore della facciata principale; (b) schema delle indagini GPR (le frecce indicano la direzione di indagine); (c) disgregazione nel giunto tra una colonnina ed un capitello; (d) deformazione fuori del piano: particolare di conchi di pietra in fase espulsiva.

I vari cantieri succedutisi affrontano anche il problema del dissesto del rosone che probabilmente già nell'800 presentava un fuori-piombo verso l'esterno, tanto da rendere necessario intervenire con "cravatte" metalliche ed altri dispositivi volti a impedire la rotazione del prezioso manufatto. Diffuse fratture e dislocazioni nei giunti tra gli elementi costruttivi, alveolizzazione e disgregazione delle transenne traforate, conc in fase espulsiva e fenomeni di schiacciamento di alcune colonnine costituiscono l'attuale stato di degrado del rosone. Esso è in buona parte la manifestazione di un dissesto costituito da un cinematismo di rotazione intorno ad un asse sub-orizzontale posto poco al di sotto del centro dell'oculo.

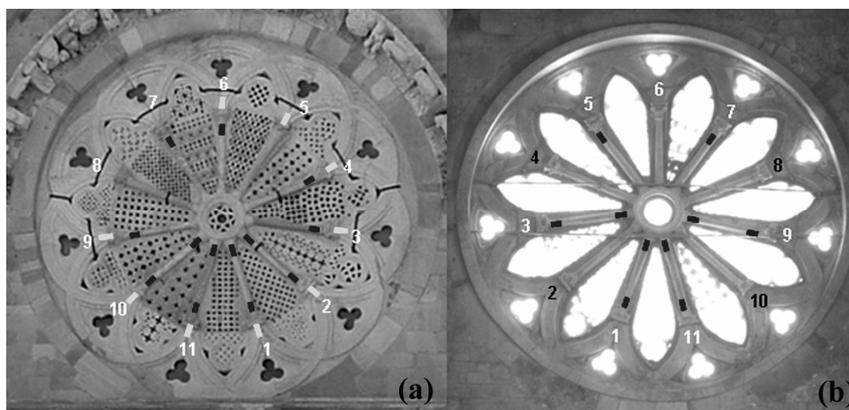
Nella parte iniziale (a 0.04 m) del radargramma si osserva inoltre una iperbole di diffrazione associata alla presenza di un oggetto metallico di ancoraggio con il capitello. Ben evidente sono delle riflessioni tra 0.3 e 0.6 m ad una profondità di 13-16 cm, probabilmente da attribuire alla presenza di materiale eterogeneo di inzeppatura tra le due colonnine ed i settori traforati del rosone.

Fig. 2 - (a) Elementi metallici di collegamento individuati mediante indagini GPR: sul lato esterno (in rosso gli elementi metallici nei giunti colonnine-capitelli, in verde nei giunti capitelli-archi incrociati); (b) e sul lato interno.

L'impiego del GPR ha consentito di individuare gli elementi metallici di connessione tra gli elementi che compongono il rosone. In particolare come si evince dalla fig. 2, le colonnine inferiori sono collegate sia all'oculo che ai capitelli mediante dei perni metallici. Al contrario le colonnine superiori presentano elementi metallici di collegamento solo con i capitelli e non in corrispondenza dei "bicchieri" dell'oculo. Ciò non è casuale.

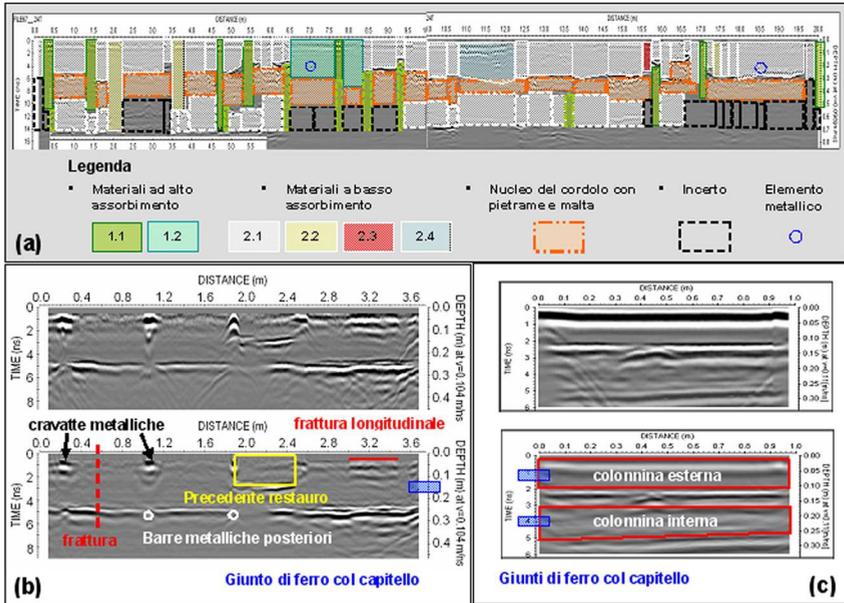
La tav. XLIX,1a rappresenta il risultato finale dell’acquisizione eseguita con il GPR lungo tutto il cordolo dalla parte esterna. Per la parte del cordolo da 0 a 6m è stata eseguita una sovrapposizione tra il radargramma (migrato) relativo alla parte esterna (scala di grigi) e quello della parte interna (scala di colori). La sovrapposizione dei radargrammi interni ed esterni ha permesso di osservare le principali discontinuità orizzontali e verticali, e di analizzare la risposta EM in corrispondenza dei diversi litotipi. Ciò ha consentito di ricostruire la geometria e le caratteristiche della struttura del cordolo che è costituito da una sorta di sacco di 66 cm delimitato da due filari circolari di conci squadrate (spessore 18-22 cm), distanziati in maniera da avere un nucleo riempito parzialmente di pietrame e malta, entro il quale sono alloggiati gli elementi ad archi intrecciati.

Tav. XLIX, 1 - (a) Radargramma lungo il cordolo del rosone (i diversi colori rappresentano la diversa natura dei conci ed i numeri la loro posizione); (b) radargramma eseguito lungo l'arco incrociato tra le colonnine n. 4 e n. 2 (la sezione in basso è quella migrata con la velocità stimata delle onde EM di 0.104 m/ns); (c) radargramma eseguito lungo la colonnina n. 10 dal lato esterno (la sezione in basso è quella migrata con la velocità stimata delle onde EM di 0.11 m/ns).

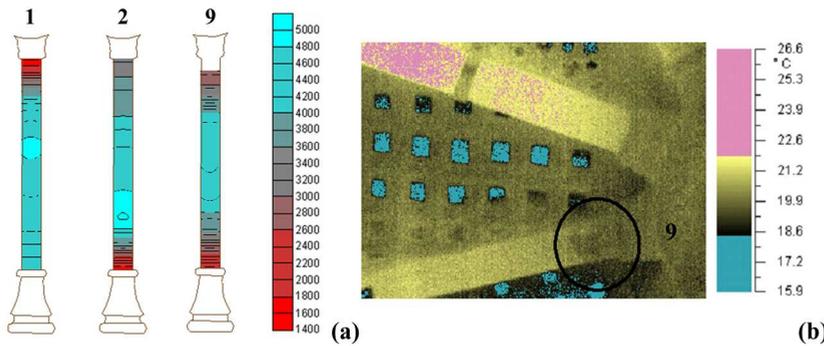
Il valore medio è pari a circa a 3116 m/s, quello massimo è di 4082 m/s. Nei due giunti fessurati i valori di velocità scendono a 2280 e 2173 m/s. Altre colonnine (la n. 1 esterna e la n. 3 interna) sono interessate da fessure nei giunti (lato oculo) la cui natura è sicuramente passante a giudicare dall'elevato decremento di circa il 50% della velocità rispetto alla media (tav. XLIX, 2a; tabb. 1-2).

Tav. XLIX, 2 - (a) Tomografia ultrasonica delle colonnine 1, 2 e 9 sul lato esterno del rosone: i valori più bassi di velocità trovano riscontro nelle problematiche di degrado note attraverso l'ispezione visuale; (b) termografia della colonnina esterna n. 9 che evidenzia la presenza di un materiale di integrazione nei pressi dell'oculo.
