Triana

Sito 10104

Lapo Somigli

Torrione a Nord-Est del castello di Triana.

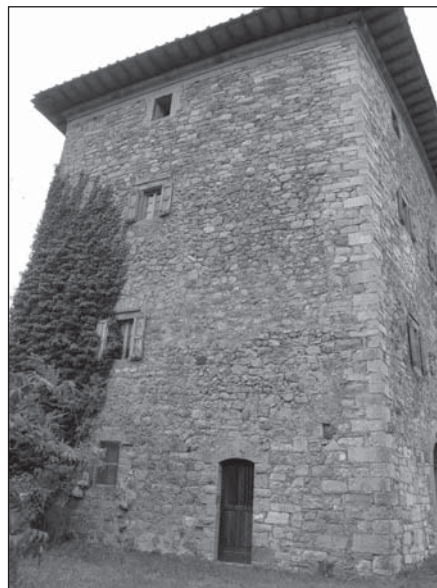
Prospetto Particolare 1

Orientamento: Nord-Ovest

Restauro giunti e letti: Parziale

La muratura medievale ha giunti e letti restaurati con l'impiego di laterizi; la finestra è reinserita.

Calcere e rara pietra forte (fase 1)

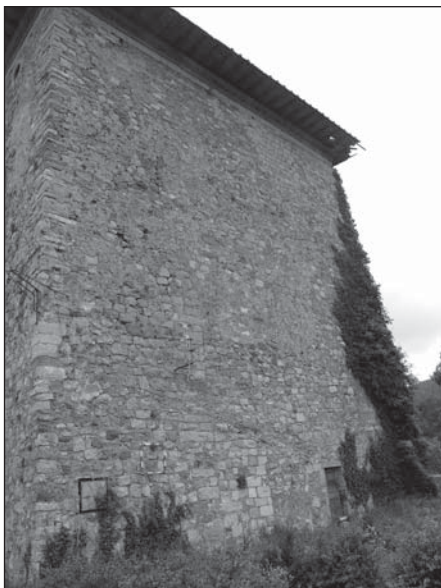
Prospetto Particolare 2

Orientamento: Sud-Est

La relazione tra le fasi medievali 1 e 2 non è chiara, mancando un rapporto stratigrafico dirimente.

Del portale si conserva solo parte dello stipite sinistro, realizzato in conci squadrate e spianate di alberese grigio.
