Il Ponte del Tempo

Paesaggi culturali medievali

2. Il restauro del Ponte di Sant'Angelo a Cetica

2a. IL CANTIERE DI RECUPERO: UNA INSOSTITUIBILE OPPORTUNITÀ DI CONOSCENZA. IL PONTE DI SANT'ANGELO A CETICA

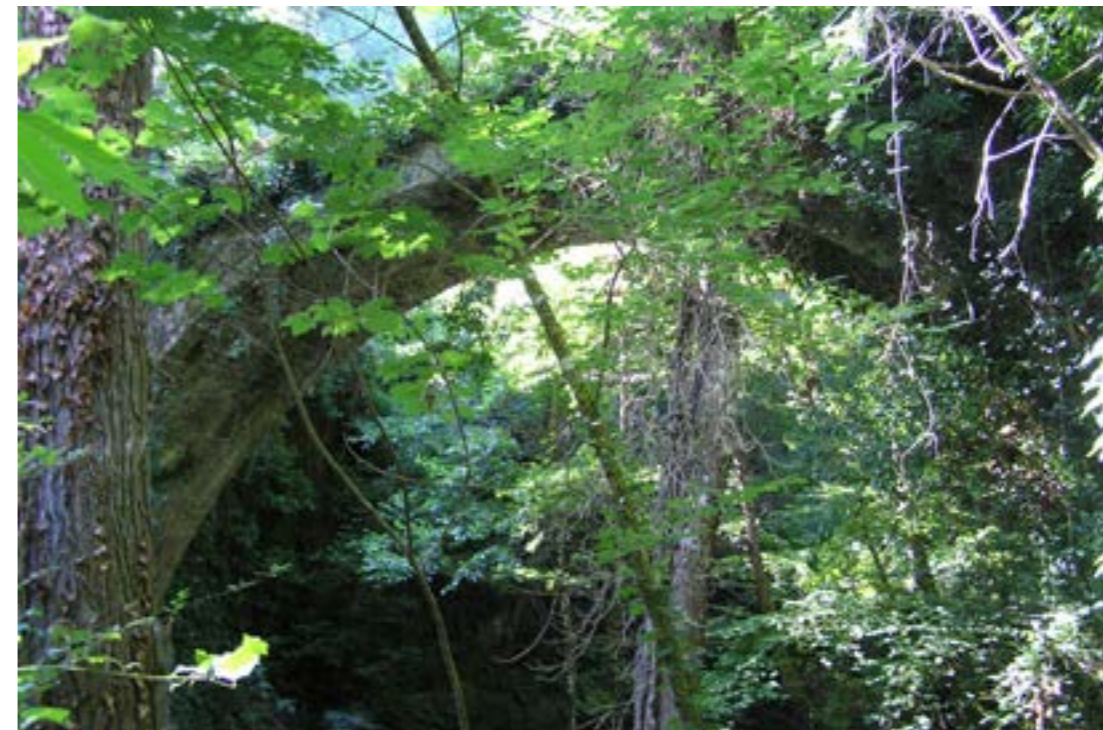
Fig. 1

Esempi analoghi, presenti in ca. 6-7 casi, che si collocano spesso in prossimità di antichi opifici ad acqua, si differenziano per il diverso grado di conservazione che presentano rispetto ad interventi di restauro più o meno consoni e rispettosi dell'alto valore testimoniale che tali strutture rappresentano. Il ponte di Cetica in particolare si discosta da esempi simili presenti in Casentino per alcune peculiarità: realizzato in muratura portante, il ponte presenta un andamento a sesto lievemente ribassato: appartiene alla tipologia più comunemente definita a "schiena d'asino" per la particolare andatura che assume la strada soprastante che ne segue la curvatura. Di utilizzo eminentemente pedonale, la struttura fu, sin da subito, destinata anche al transito di animali con carri di piccole dimensioni. Oltre agli indiscutibili caratteri architettonici, sicuramente degni di salvaguardia, di tali manufatti, occorre sicuramente fare riferimento, nella fase di analisi e di studio preliminare, alla importanza che essi hanno rivestito come elemento fondante la microeconomia dell'epoca, in quanto elementi portanti di fitte reti di interrelazione e di scambio: collocati quasi sempre in prossimità di mulini, testimoniano infatti il ruolo primario rivestito dagli opifici ad acqua in epoca medievale, quali strutture legate alla macinazione del grano e delle castagne e quindi alla sussistenza delle famiglie. Ma, anche nell'ambito di strutture analoghe, il ponte di Cetica presenta caratteri che ne denotano comunque una sostanziale unicità: la massa poderosa delle spalle contrasta con l'esilità dell'arcata in chiave

(fig. 1), donando alla struttura una singolare snellezza; questo lo colloca ai primi posti nella gerarchia delle strutture simili sia per l'arditezza di impianto, che per le dimensioni (in chiave misura ca. 10 m, per uno sviluppo di 14 m), tanto da far presumere l'impiego già all'epoca della costruzione, di maestranze specializzate, che dovettero misurarsi con problematiche non trascurabili anche solamente per l'allestimento del cantiere.

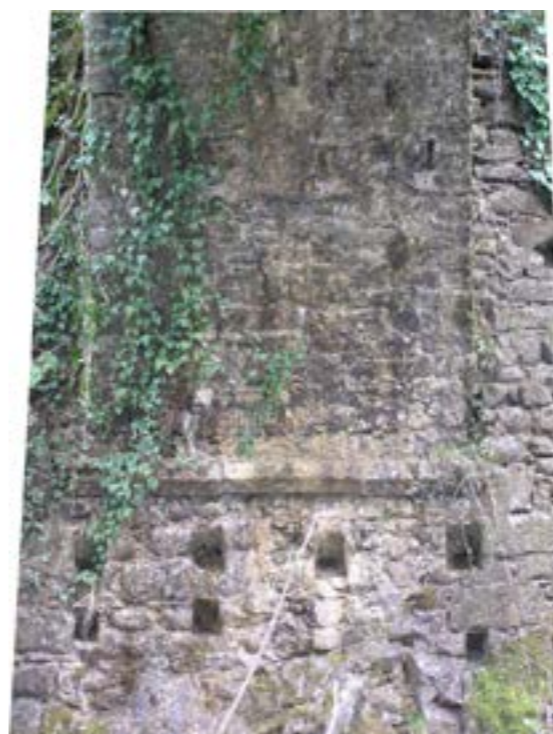
Fig. 2

I fori visibili alla base delle arcate (fig. 2) testimoniano il complesso sistema di carpenterie lignee necessario per realizzarlo. Sempre alla base dell'arcata, nel punto di spicco dell'arco, si nota la particolare modanatura a mensola, in pietra serena lavorata a scalpello.

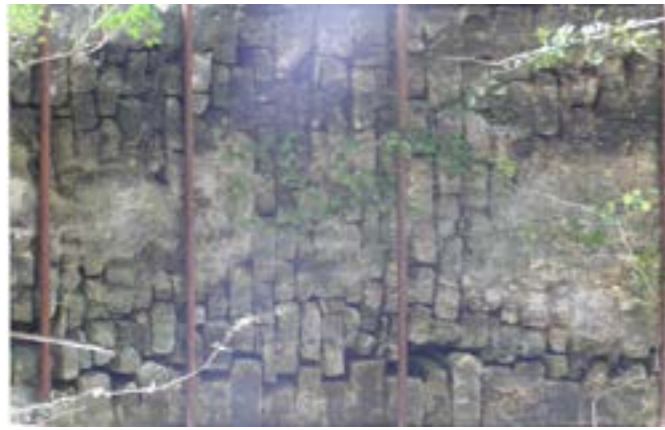
fig. 1a

1) Distacco del timpano: tale fenomeno, originato presumibilmente dalle forti spinte orizzontali indotte dalla azione del riempimento contro il timpano stesso, presumibilmente a causa dell'appesantimento del riempimento è stato forse accentuato dalla insufficienza dei collegamenti tra il timpano e l'intradosso dell'arco (fig. 1a).

Per risolvere invece il parziale distacco del timpano laterale, sono state inserite una serie di tirantature metalliche, con capochiave di tipi tradizionale, a paletto, poste in opera mediante carotaggi ad acqua con punta diamantata (fig. 8).

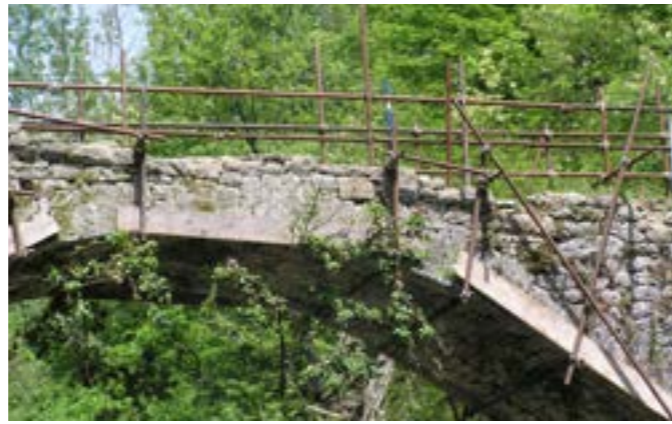
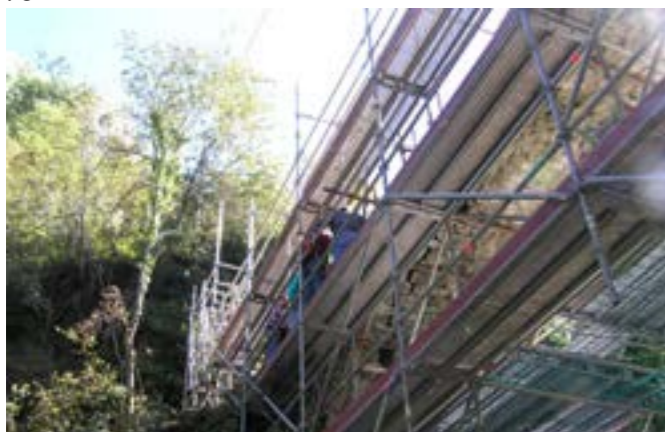
fig. 4a

4) Presenza di vegetazione infestante: la presenza pressoché generalizzata di piante, il cui apparato radicante si era infiltrato all'interno dei paramenti di contenimento, ha sicuramente contribuito ad accelerare il fenomeno di distacco di porzioni del paramento murario. Sia i rampicanti che le edere hanno costituito un corpo unico con la struttura, al punto che si è utilizzata una particolare cautela nella loro eliminazione, in maniera particolare delle radici interne alla muratura dell'arco e

in quelle passanti, che rappresentavano comunque un elemento di parziale collegamento trasversale, seppure precario (fig. 4a).

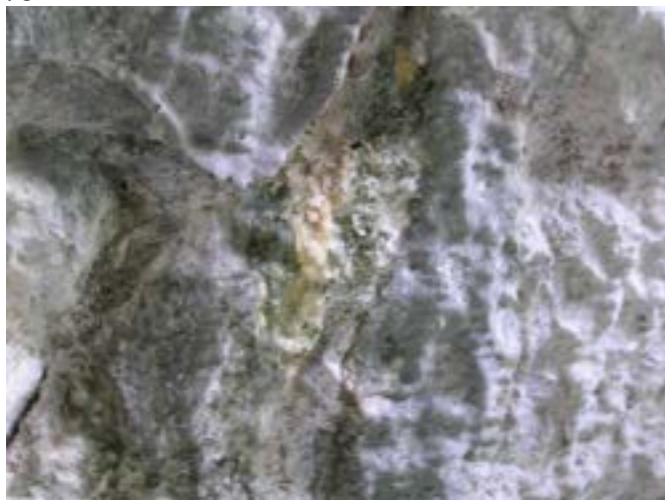
fig. 2a

2) Macchie da dilavamento: si rilevano tutto un insieme di macchie di colore scuro, alternate ad altre di colore biancastro, causate dal dilavamento delle malte di connessione del pietrame. Queste macchie tendono ad allargarsi man mano che l'acqua scivola verso il basso lungo le superfici verticali. Tale dilavamento diffuso ha generato una serie di striature disomogenee che in alcuni punti hanno assunto l'aspetto di stalattiti calcaree (fig. 2a).

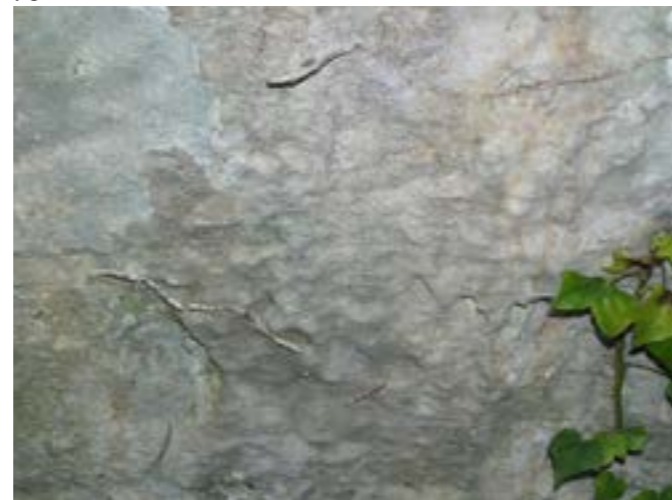
fig. 5a

5) Efflorescenze: il fenomeno, presente in maniera generalizzata, era di nuovo ascrivibile alla presenza di acque all'interno del riempimento delle spalle, e alla loro risalita per capillarità in superficie (fig. 5a).

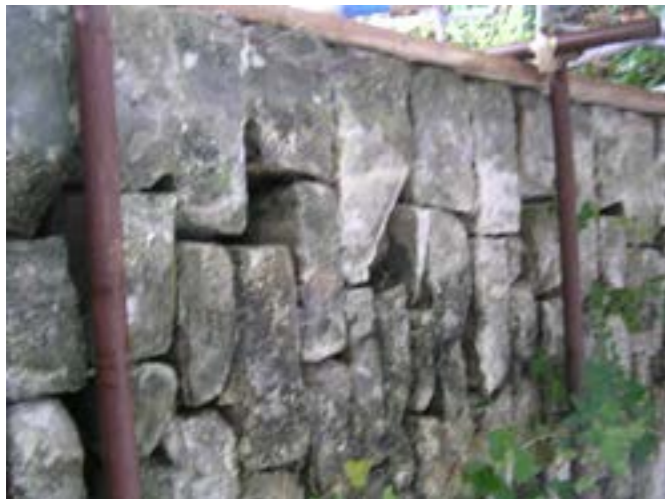
fig. 3a

3) Porzione di muratura mancante, lacune: il fenomeno risultava presente in maniera abbastanza evidente e preoccupante, sull'intradosso dell'arcata della volta; presente anche altrove, nelle porzioni di muratura di contenimento delle spalle, seppure in misura minore (fig. 3a).

L'intradosso della volta è stato quindi accuratamente ripulito dalla vegetazione infestante: attraverso operazioni di microimpennatura e mediante l'impiego di scapoli in pietra locale di piccola e piccolissima pezzatura è stata quindi restituita alla volta la coesione originaria, in maniera tale da renderla di nuovo solidamente e integralmente partecipe del processo di ripartizione dei

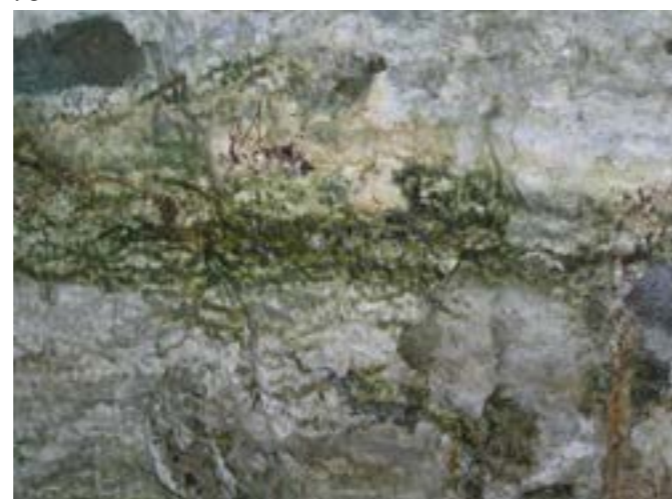
fig. 6a

6) Patine biologiche: la patina biologica, costituita essenzialmente da microrganismi simili ad alghe, risultava rilevante nelle murature dei montanti laterali dell'arco ed è imputabile alla forte umidità del sito oltre che a depositi umiferi (fig. 6a).

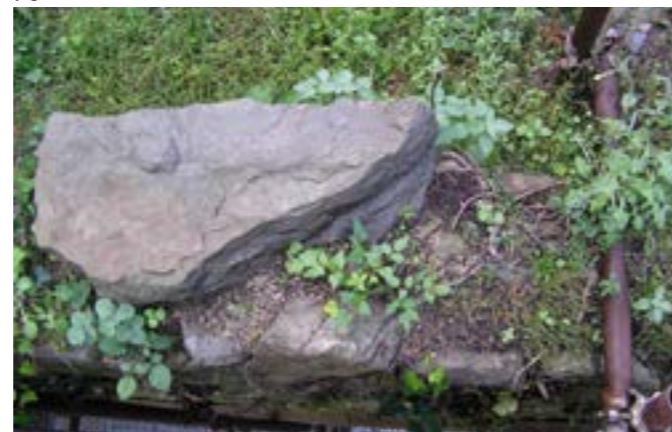
fig. 7a

7) Esfoliazione: numerose risultavano le parti della muratura soggette al fenomeno di distacco di croste e placche, come di rigonfiamenti superficiali: fenomeno abbastanza frequente nella pietra arenaria risultava peraltro meno accentuato laddove la pietra era stata sottoposta ad una lavorazione superficiale (es. scarpellatura, martellinatura) (fig. 7a).

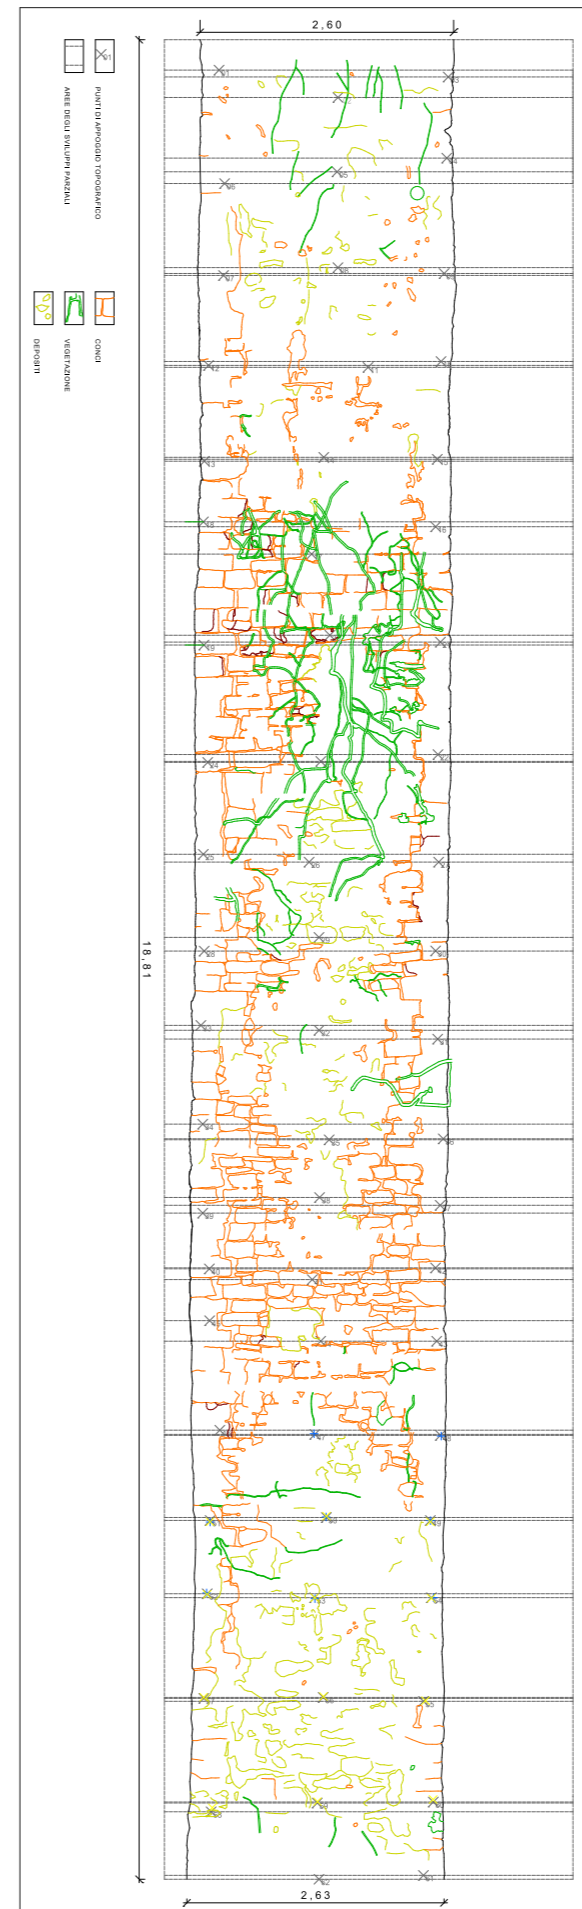
fig. 4

L'intervento di restauro quindi è stato articolato in prima istanza su un rilievo accurato delle apparecchiature murarie: in tal senso sono state eseguite rilevazioni strumentali generali e di dettaglio finalizzate all'indagine di dissesti latenti in atto (fuori piombo, spancamenti: (fig. 4). Quindi la realizzazione di saggi puntuali localizzati sulle spalle dell'arco (fig. 5): la verifica della consistenza del riempimento delle spalle appariva infatti come elemento fondamentale dell'intervento di consolidamento. In occasione dei primi interventi di asportazione delle terre e dei materiali incoerenti accumulatisi nel corso dei decenni, il ponte ha di volta in volta rivelato le magistrali tecniche impiegate in particolari a volte apparentemente irrilevanti: lo stesso schema di montaggio della pavimentazione denotava un chiaro intento di allontanamento delle acque piovane dai punti più delicati (la parte sommitale della volta) per convogliarle in direzione degli elementi di scolo laterali (fig. 6). Alla fase di rilievo, di analisi e di conoscenza è quindi seguito il consolidamento vero e proprio del manufatto, condotto attraverso iniezioni a bassa pressione di resine a ritiro controllato, realizzate sulle porzioni di riempimento delle spalle e finalizzate a restituire l'originaria compattezza alle parti 'contenitive' della spinta della volta (fig. 7).
