La Città Palinsesto

Camminando sul passato: identificazione delle stratificazioni storiche e annotazioni critiche dal cantiere di restauro della pavimentazione del santuario di Maria Santissima di Gulfi a Chiaramonte Gulfi in Sicilia

Walking on the past: identification of the historical stratifications and some critical notes concerning the restoration of the pavement of the Santuario di Maria Santissima di Gulfi in Chiramonte Gulfi, Sicily

GIOVANNI GATTO, GASPARE MASSIMO VENTIMIGLIA

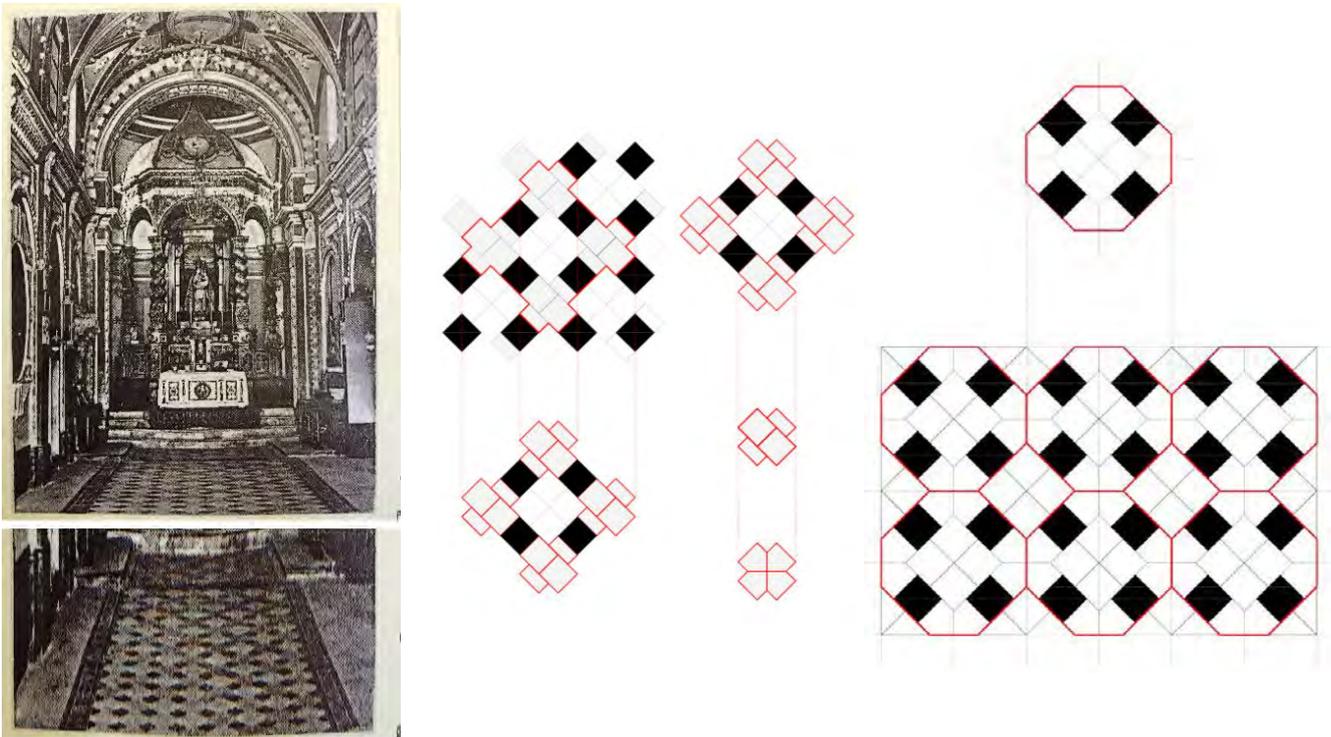
La preesistente pavimentazione, rimossa nel 1963, era costituita da elementi di tre colori ed il suo ordito risultava interpretabile in una foto non datata presente nell'archivio parrocchiale (fig. 2). Inoltre, nel corso dei saggi eseguiti nell'aula al fine di valutare lo strato sottostante le lastre di marmo sono stati ritrovati alcuni frammenti di pietra calcarea e di pietra pece, conducendo all'ipotesi che potesse trattarsi dei resti dei materiali della più antica pavimentazione rappresentata nella foto. A proposito della 'pietra pece', bisogna ricordare che è un calcare tenero cavato nel territorio di Ragusa, impregnato di bitume in una quantità variabile dal 4 al 10%. Per secoli, questo materiale locale è stato utilizzato come pietra da taglio, oltre che per ornare e pavimentare, e può assumere gradazioni cangianti dal marrone al nero che si attenuano spontaneamente nel tempo per effetto dell'ossidazione.

2: A sinistra, fotografia priva di datazione della pavimentazione e suo ingrandimento (Archivio della Rettoria di Maria SS. Di Gulfi); 3: Studio dell'orditura della pavimentazione e definizione del nuovo ammattonato (a destra).

Le linee guida per la rimodulazione critica dell'impiantito interno sono definite a partire dall'analisi di una foto storica non datata (fig. 2), ritrovata in archivio, che mostra la navata del santuario con la preesistente pavimentazione². Per una migliore visualizzazione ed interpretazione, l'immagine è stata digitalizzata e processata al fine di mostrare le fattezze della pavimentazione, costituita da elementi di vari colori (elementi quadrati neri ed altri di due tonalità).

Le ipotesi sullo schema e la costituzione della più antica pavimentazione hanno permesso di discernere gli elementi che la costituivano secondo uno schema che appariva fondato sull'accostamento di tre tipi di pietra (una pietra calcarea e la pietra pece, oltre ad un terzo tipo di materiale dal tono chiaro); ipotizzando anche le proporzioni degli elementi e la loro orditura. Il procedimento appena esposto ha condotto alla definizione di una tessitura bicroma, ottenuta con elementi di pietra di Comiso e inserti di pietra pece, riconducendo l'esecuzione della nuova pavimentazione all'accostamento di due colori. La tessitura dell'impiantito è stata sviluppata per accostamento di moduli ottagonali, ottenuti mediante il taglio e la disposizione di elementi lapidei di forma quadrata e pentagonale (fig. 3).

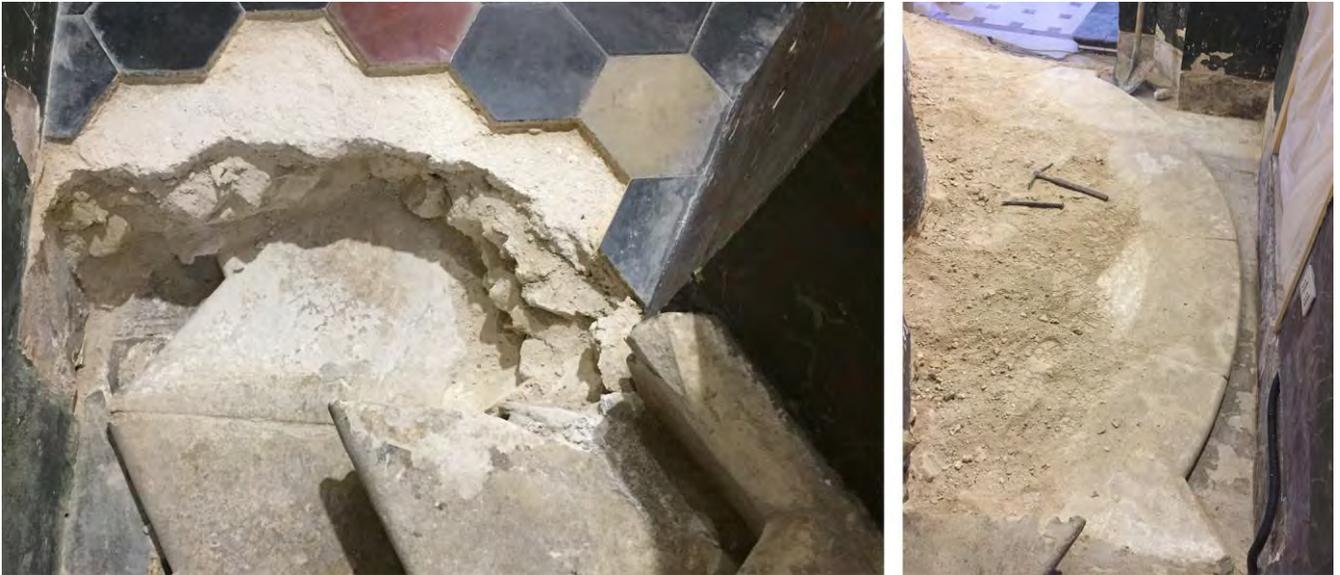
Nel corso degli interventi avviati nel 2017 è stata ritrovata una porzione del basamento del baldacchino settecentesco (fig. 4), rimasta occultata sotto il riempimento creato in epoca successiva. Le porzioni asportate sono state reintegrate e, in linea col principio della distinguibilità, è stata impiegata la pietra di Comiso ma con finitura spazzolata. Anche l'area presbiteriale è stata pavimentata con lastre in pietra di Comiso. Nell'area absidale, in corrispondenza dell'altare laterale del lato nord, è stata posta la nuova pavimentazione in pietra pece, in modo da relazionarla a quella già esistente, e di egual materiale, nell'area dell'altare della Natività (sul lato sud).

4: Resti del basamento a gradoni plurilobati del baldacchino esagonale ritrovati durante la rimozione nella pavimentazione dell'area absidale.

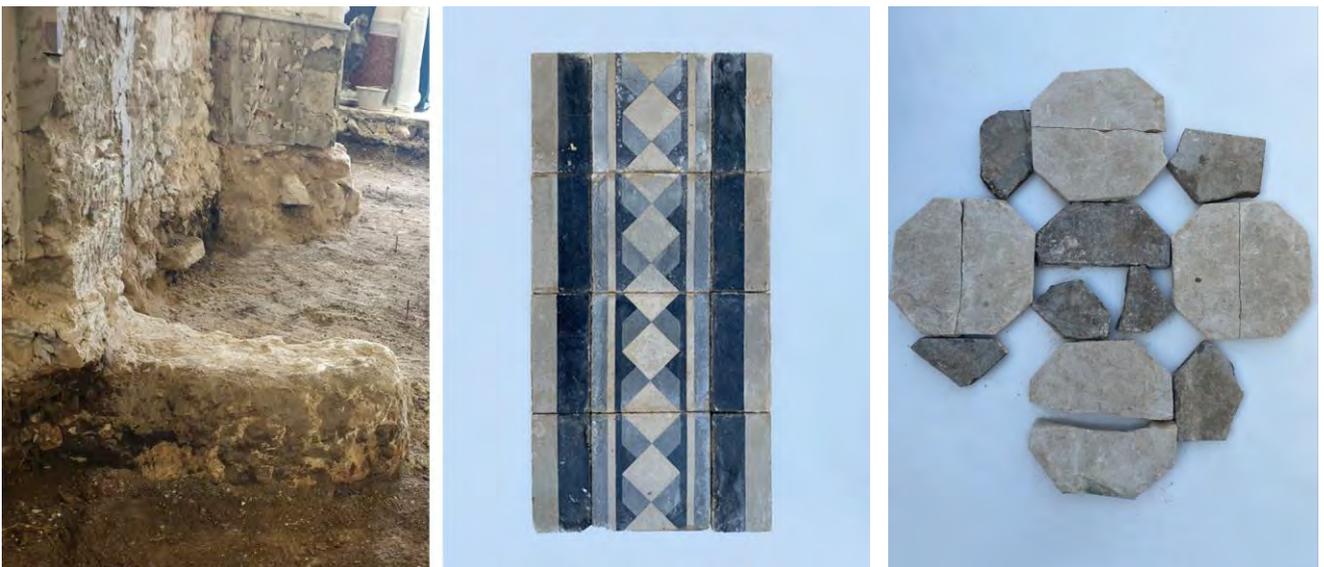
Durante le iniziali opere di scavo (condotte con la supervisione della locale Soprintendenza), è emerso un ricco sistema di stratificazioni riconducibili a precedenti configurazioni architettoniche della fabbrica. Inglobati nel materiale di riempimento composto perlopiù da pietrame calcareo informe messo in opera nel 1963, sono stati ritrovati resti di cementine, frammenti di mattoni di pietra pece e pietra calcarea, resti di basole ottagonali di pietra calcarea ed alcuni frammenti minori provenienti da elementi ottagonali di pietra pece, di cui uno conservato per metà.

5: Brano di fondazione della fabbrica medievale (a sinistra), frammenti ricomposti di una fascia decorativa costituita da cementine (al centro) e resti di basole ottagonali di pietra calcarea e pietra pece (a destra).

Non essendo direttamente riconducibili alla pavimentazione che si osserva nella documentazione fotografica d'archivio, gli elementi ottagonali sono certamente i resti di un ancor più antico impiantito. Il ritrovamento di elementi ottagonali in pietra pece e calcarea ha comunque dato forza alle previsioni d'intervento ed alle sue suggestioni filologiche.

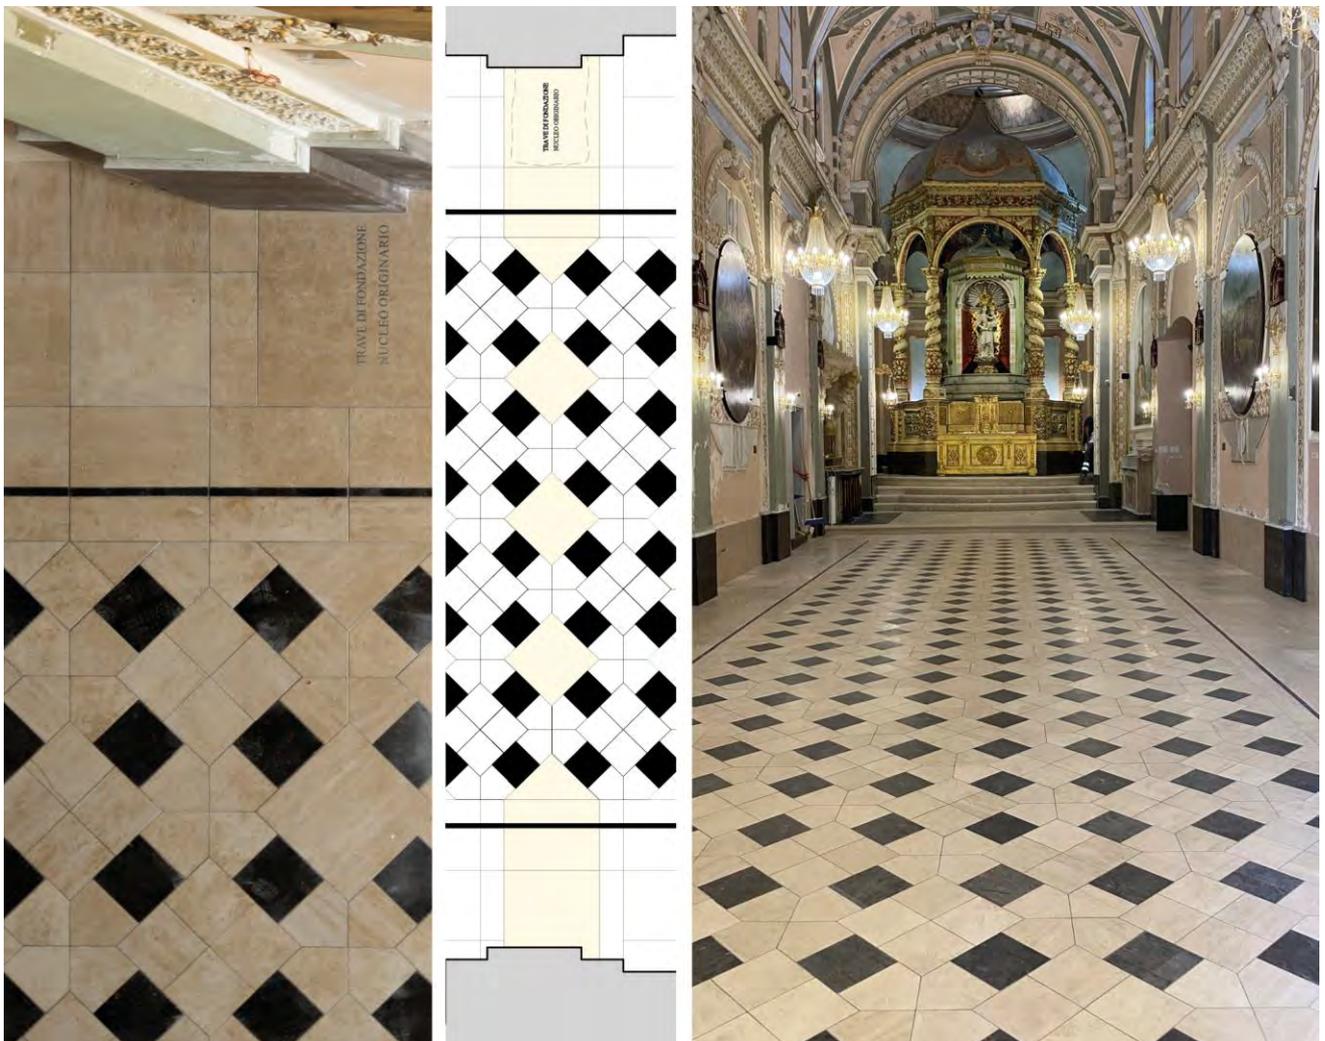
6: Differenziazione della trama nell'orditura della pavimentazione corrispondente alla fondazione dell'originaria chiesa e (a destra) la pavimentazione a posa ultimata.

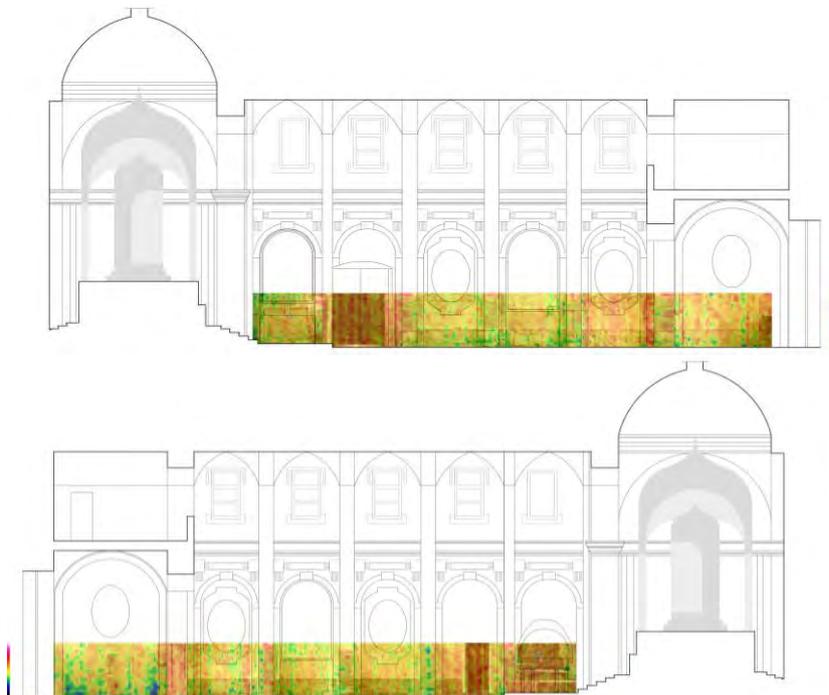
7: Restituzione dell'indagine termografica svolta alla base della muratura interna mediante mosaicatura dei termogrammi sugli elaborati grafici del rilievo della fabbrica architettonica.

Per scopo didattico, al fine di documentare ogni fase identificata attraverso i resti presenti sotto la pavimentazione, si propone di allestire uno spazio espositivo nei locali della sacrestia; i pannelli in esso esposti raccolgono fotografie e documenti d'archivio, descrizioni e ricostruzioni grafiche relative agli elementi ritrovati [Ventimiglia, Gatto, Vaccaro 2015, 1214]. Nel corso dei lavori di restauro è stato ritrovato un brano della fondazione della primitiva facciata (fig. 5) nella zona verso est in cui si innesta il prolungamento settecentesco. La fondazione corrisponde al limite dell'originaria fabbrica architettonica ed il suo ritrovamento ha determinato in corso d'opera la necessità di richiamarne la presenza con un espediente formale da identificare nella nuova pavimentazione; espediente attuato dando un diverso taglio agli elementi dell'impiantito corrispondenti alla traccia dell'originario fronte (fig. 6). Pur garantendo una lettura unitaria dell'insieme, essi sono identificabili ed offrono agli studiosi elementi utili alla migliore conoscenza storica del sito. In linea con i più attuali e condivisi principi conservativi, una lastra che reca incisa la scritta «Muro di fondazione nucleo originario» è stata collocata in corrispondenza della più antica struttura fondativa. Infine, in corrispondenza di una parasta, nei pressi dell'ingresso, è stato inciso l'anno di esecuzione dei lavori di restauro. Per rilevare l'eventuale presenza d'umidità di risalita si è scelto di effettuare l'indagine termografica [Ventimiglia, Cimino 2018, 101] sulle pareti perimetrali, eseguita con metodo attivo dopo un preliminare surriscaldamento delle superfici con termoconvettori. La mosaicatura dei termogrammi ha evidenziato la presenza di percentuali irrilevanti d'umidità (fig. 7). La realizzazione dell'intercapedine aerata a pavimento garantirà comunque l'effetto deumidificante nell'aula, garantendo la traspirabilità. Per le stesse finalità conservative si è provveduto alla rimozione dell'intonaco cementizio impiegato per la posa delle lastre laterali marmoree ed alla stesura di un intonaco a base di calce idraulica naturale.

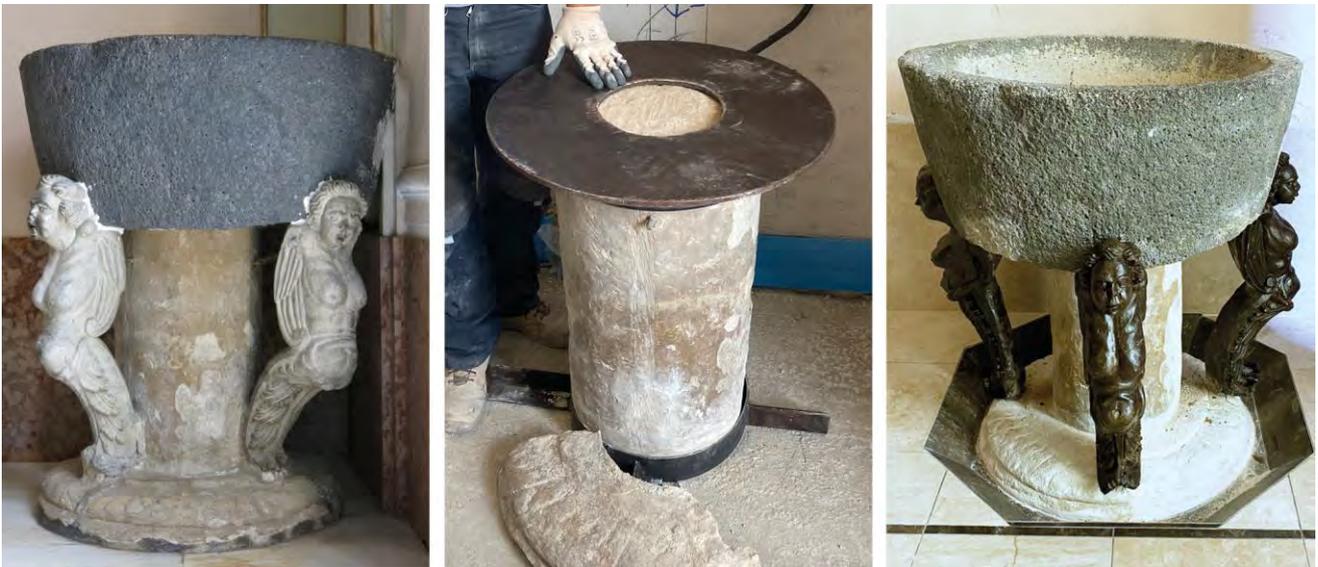
Il fonte battesimale era collocato in posizione angolare in prossimità dell'ingresso ed aveva determinato il danneggiamento della lesena corrispondente all'appoggio; una posizione tale da non consentire l'espletamento del sacramento del battesimo. Il catino di pietra vulcanica proviene dalla chiesa di San Lorenzo, di fondazione medievale ma non più esistente. Il fonte in effetti risulta dall'unione d'elementi di recupero di varia provenienza: il catino poggia su una colonna di pietra calcarea e un basamento scolpito, ulteriormente sorretto da tre arpie intagliate nella pietra pece.

8: Fonte battesimale nella sua collocazione prima del restauro; riassetto con rinforzi metallici (al centro) e posizionamento nella sede predisposta nella nuova pavimentazione dopo la pulitura degli elementi lapidei. La naturale ossidazione della pietra pece riconurrà spontaneamente le superfici degli elementi scolpiti alle cromie più chiare.

Dopo averne rinforzato la struttura mediante l'ausilio di elementi metallici posti alla base ed alla congiunzione tra catino e colonna, durante il cantiere ne è stato previsto lo spostamento in una nuova sede definita da un incasso a sagomatura ottagonale. Infine, gli elementi lapidei che lo costituiscono sono stati puliti con impacchi di argilla e carbonato di ammonio.

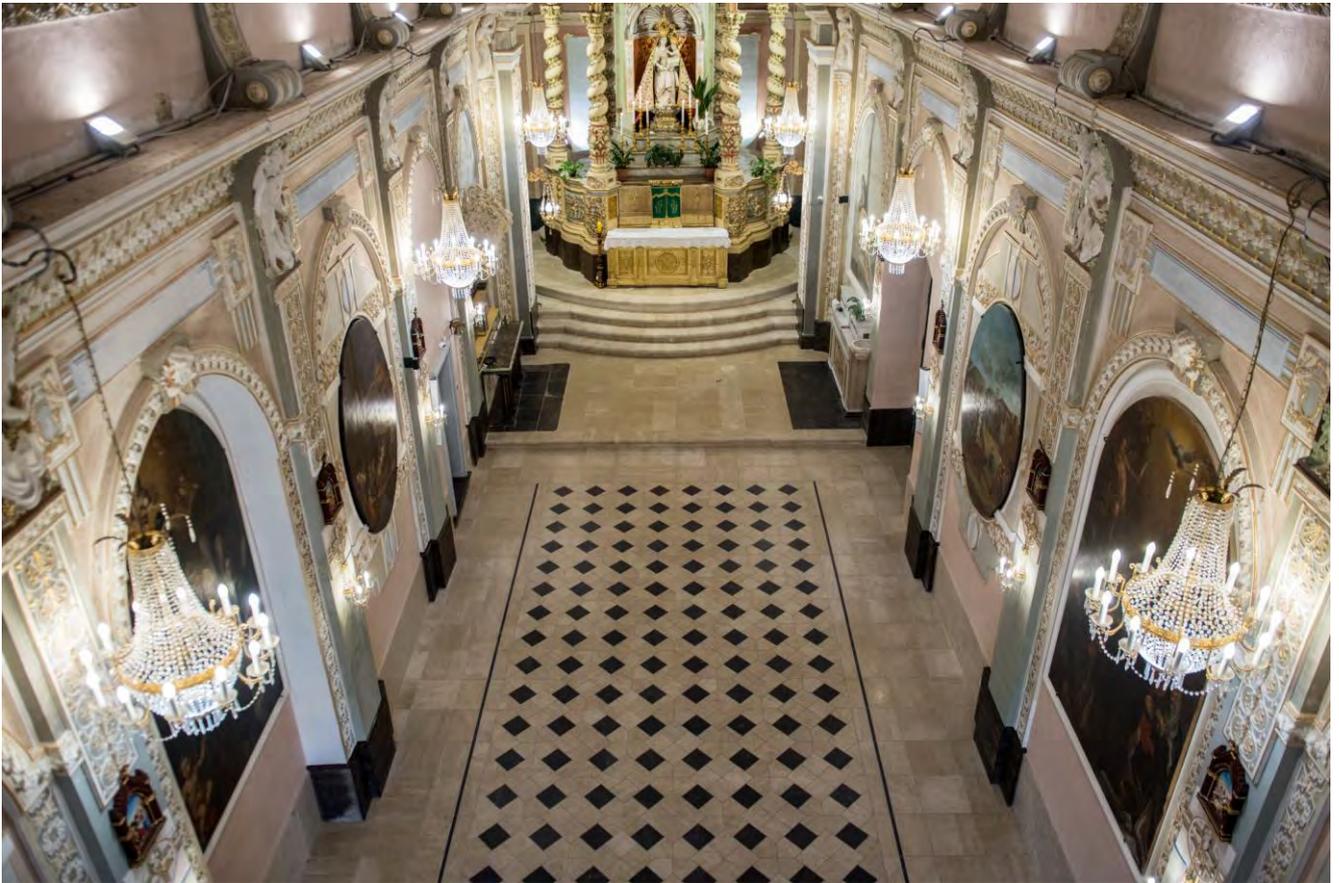
9: L'aula liturgica del Santuario di Maria SS. di Gulfi a conclusione del cantiere di restauro (foto G. Dierna).
