# Castel del Piano

## Sito 10107

Chiara Marcotulli

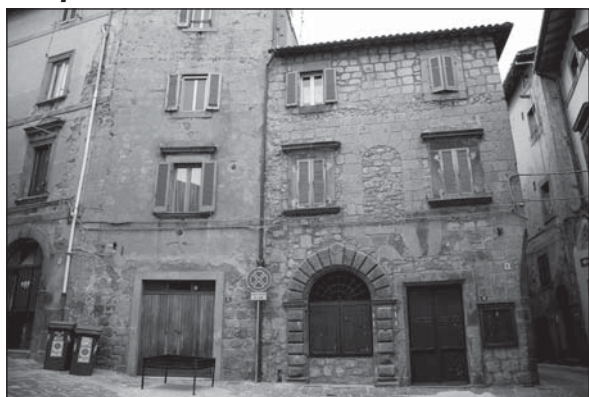
## Corpo di Fabbrica 1

Edificio residenziale che affaccia su Piazza Colonna.

### Descrizione:

Edificio adibito ad abitazione con ingresso su piazza Colonna al n° civico 10.

Sono visibili tre prospetti (dato che il quarto si appoggia sul CF2), gli ingressi sono sia sul lato Ovest che su quello Est.

Forse c'era una porta tamponata sul prospetto Sud. Il corpo di fabbrica ha forma quadrangolare e si conserva attualmente per tre piani e una mansarda sul PP3.

L'angolo Sud/Ovest ha un'unghia sulla parte inferiore.

Discreto, eccetto che per il restauro di giunti e letti e la trasformazione recente delle aperture.

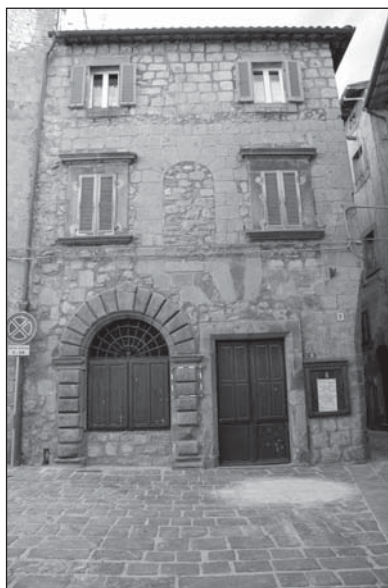
### *Prospetto Particolare 1*

Alla prima fase medievale appartengono i portali al piano 1 e le finestre al piano 2. In una fase successiva, sempre medievale, il prospetto viene rialzato con il piano 3 e le finestre del piano 2 subiscono delle modifiche. Nel corso dell'ultima fase medievale le finestre vengono tamponate ed è asportato il marcapiano tra il piano 2 e il piano 3. Nella fase 4 il portale a sinistra viene parzialmente tamponato e viene aperto il portale di destra.

Fase 1: il portalino a sinistra conserva solo due conci della ghiera bicroma dell'arco, forse a martello. Il portale di destra conserva parte dell'arco bicroma ma l'intradosso è obliterato.

Fase 1: la finestra di destra ha visibile solo parte dello stipite destro.

Fase 2: le luci delle finestre vengono ampliate tramite abbassamento dei davanzali.

(Probabile) Fase 2: della finestra a destra sono visibili solo tre conci e l'imposta dello stipite sinistro.

L'imposta è aggettante verso l'interno, forse era architravata.

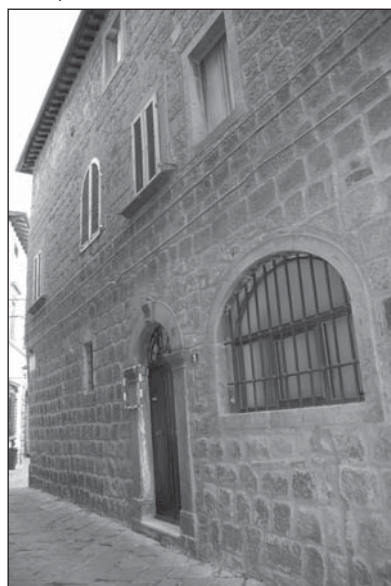
### **Prospetto Particolare 2**

Fase 1: paramento murario medievale dei tre piani e finestre al secondo piano.

Fase 2: finestra al primo piano.

Fase 3: rialzamento del terzo piano.

Fase 4: finestra con architrave al terzo piano.

Fase 5-6: Interventi recenti.

Nella parte MDX si notano tracce di un tamponamento a livello stradale ma non restano tracce di residui di aperture.

A MSX si rileva una finestra tamponata con architrave carenato, successiva al rialzamento sopra uno spiovente di fase 1 (visibile in PP1), attribuibile molto probabilmente ad epoca post-medievale.

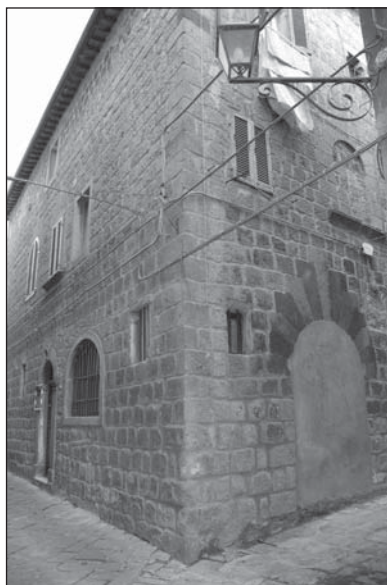
### Prospetto Particolare 3

Il prospetto si trova in un vicolo molto stretto, quindi la parte superiore è visibile solo fortemente scorciata. Fase 1: paramenti murari medievali al primo e al secondo piano, portale, portalino e finestra al secondo piano.

Fase 2: costruzione del terzo piano e apertura della finestra al terzo piano.

Fase 1: il portalino ha la chiave a martello.

Presenza di un davanzale modanato a gola costituito da due elementi di trachite.

Fase 2: le imposte della finestra sono modanate aggettanti verso l'interno.

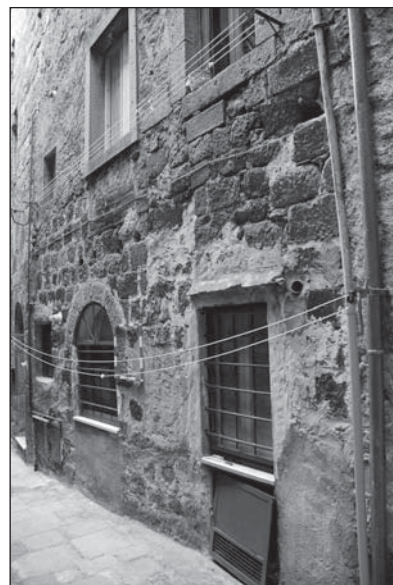
*Prospetto Particolare 2*

Fase 1: muratura medievale al primo e secondo piano, finestra al secondo piano.

Fase 2: rialzamento del prospetto.

Fase 3: apertura delle finestre.

Fase 4: apertura di finestre moderne.

Fase 5: interventi recenti.

La finestra è tamponata nella fase 2.

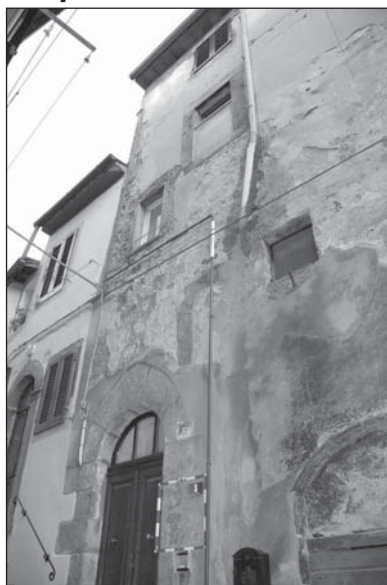
## **Corpo di Fabbrica 3**

**Stato di conservazione:** Pessimo: restauri recenti e copertura quasi totale con intonaco.

Edificio civile con ingresso attuale in via Neruccio al n° civico 3, di forma rettangolare e comprendente le attuali particelle catastali 224 e 225.

Conserva solo il portale di epoca medievale ed una piccola porzione di paramento al di sopra dell'arco.

A questo corpo di fabbrica appartiene probabilmente un portale con arco a sesto ribassato posto sulla parte destra del prospetto.

Questa apertura si trova tuttavia ad una quota inferiore ed appartiene ad una seconda particella catastale (224).

Di questo secondo portale sono visibili solo le parti interne dei due stipiti e l'intradosso dell'arco.

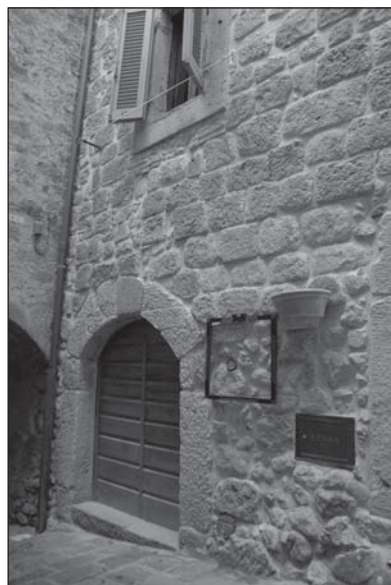
### Prospetto Particolare 2

Fase 2: l'estradosso del portale a centro sinistra si conserva per soli tre conci di geometria approssimativa.

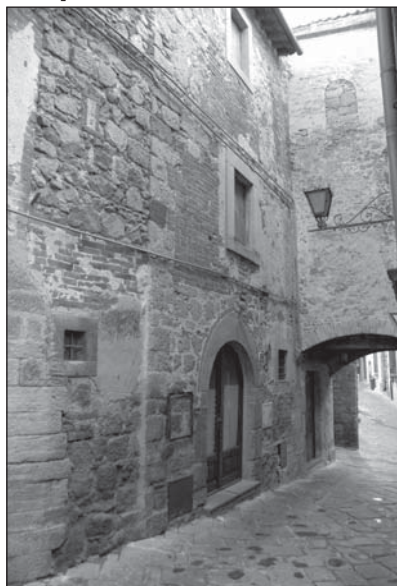
## Corpo di Fabbrica 2

Sul PP2 (inglobato in un ampio rifacimento rinascimentale) la muratura medievale emerge solo al piano 2.

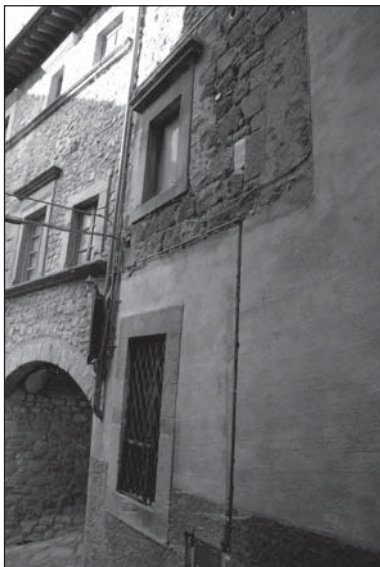
*Prospetto Particolare 2*

**Informazioni generali:****Orientamento:** Sud-Est**Altezza (sx):** 9.56**Altezza (c):** 8.33**Altezza (dx):** 7.70**Piani:** 3**Piani medievali:** 1**Fasi:** 4**Fasi medievali:** 2**% stratigrafia:** 20.0**% stratigrafia medievale:** 20.0**Complessità stratigrafica:** 1**Restauro giunti e letti:** No**Affidabilità:** 2**Aree intonacate:** Sì**Murature medievali:****Posa in opera:**

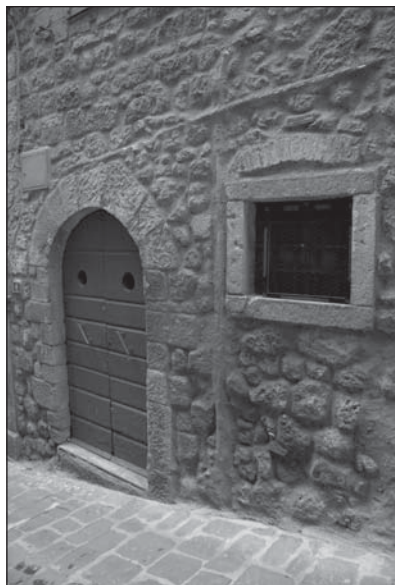
#### Prospetto Particolare 1

setti successivi (fasi 4 e 5 del PP1, ad esempio) sebbene restino abbastanza leggibili le aperture delle fasi 1-3 sul PP1.

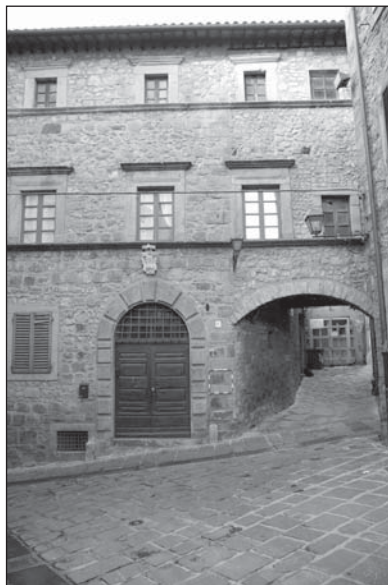
### *Prospetto Particolare 1*

L'edificio mantiene resti medievali solo sul PP1.

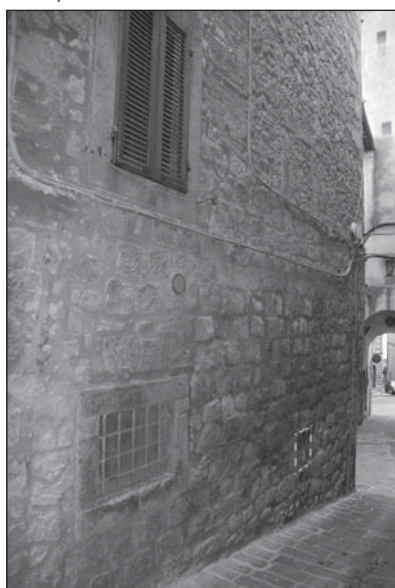
*Prospetto Particolare 1*

Sono comunque identificabili, sul PP1, due fasi medievali, caratterizzate da differente lavorazione dei conci di trachite, e un'apertura con stipiti indifferenziati ed architrave a timpano.

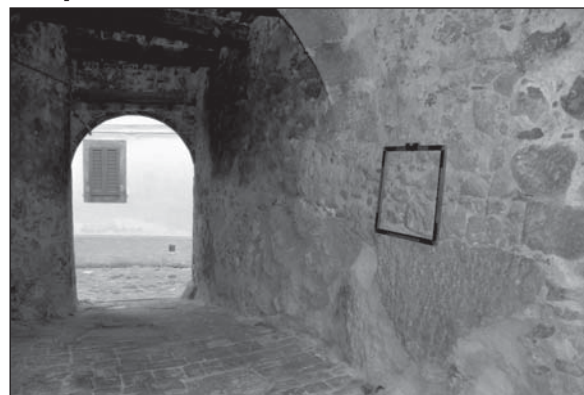
### **Corpo di Fabbrica 1**

Il corpo di fabbrica comprende resti esigui di muratura medievale, un'angolata e tracce di regolarizzazione della roccia.

Non è determinabile, a causa dell'esiguità delle strutture superstiti, la funzione e la tipologia.

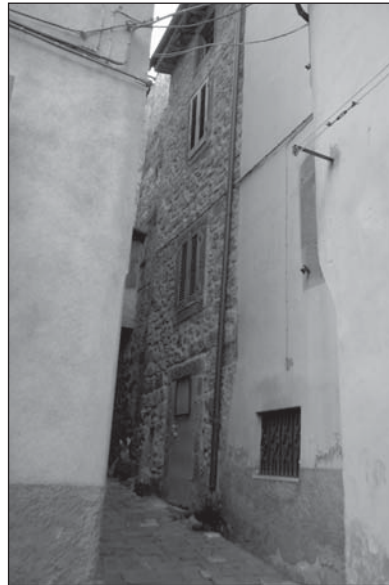
**Corpo di Fabbrica 2**

La muratura medievale sembra continuare sotto l'intonaco che ricopre la parte destra del PP1.

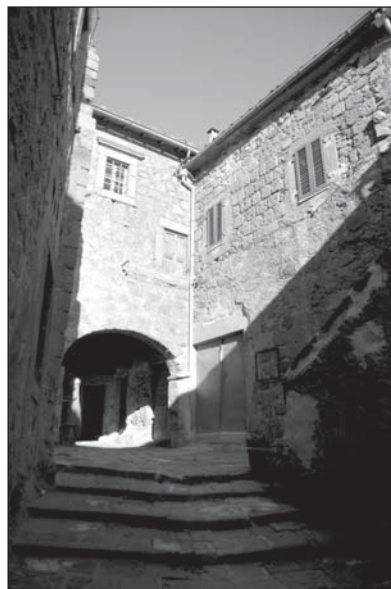
Prospetto Particolare 1

L'arco del fornice è privo di chiave e i due conci centrali dell'arco presentano uno scivolamento statico in seguito consolidato.

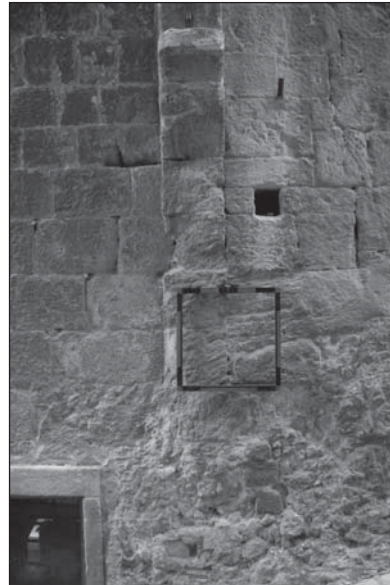
Prospetto Particolare 3

Sul lato sinistro del prospetto, alla quota della chiave dell'arco, ci sono due buche pontaiate rettangolari di forma stretta e allungata.

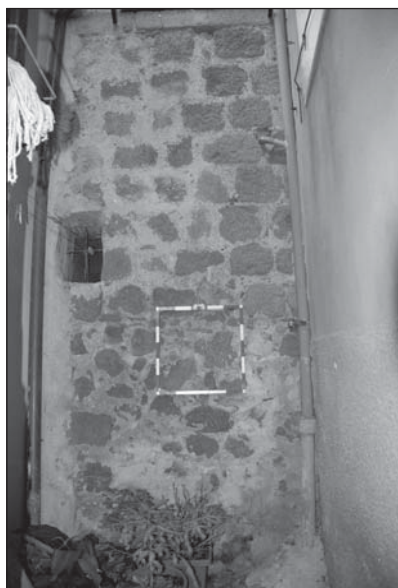
*Prospetto Particolare 1*

**Informazioni generali:****Orientamento:** Est**Altezza (sx):** 8.00**Altezza (c):** 8.00**Altezza (dx):** 8.00**Piani:** 4**Piani medievali:** 1**Fasi:** 3**Fasi medievali:** 1**% stratigrafia:** 100.0**% stratigrafia medievale:** 10.0**Complessità stratigrafica:** 1**Restauro giunti e letti:** Sì**Affidabilità:** 2**Aree intonacate:** Sì**Murature medievali:****Posa in opera:**

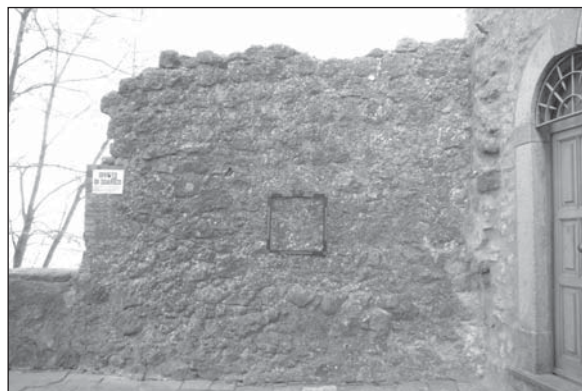
### *Prospetto Particolare 2*

**Informazioni generali:****Orientamento:** Sud**Altezza (sx):** 2.70**Altezza (c):** 2.70**Altezza (dx):** 2.70**Piani:** 1**Piani medievali:** 1**Fasi:** 2**Fasi medievali:** 1**% stratigrafia:** 98.0**% stratigrafia medievale:** 60.0**Complessità stratigrafica:** 1**Restauro giunti e letti:** Sì**Affidabilità:** 1**Aree intonacate:** Sì**Murature medievali:****Posa in opera:**

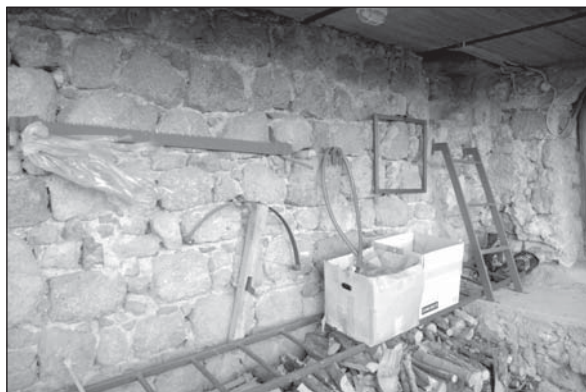
**Corpo di Fabbrica 2**

Tratto di mura di cinta alle spalle del lavatoio, localizzato nella parte settentrionale del CA10.

Tratto cinta muraria alle spalle del lavatoio, sotto un corpo aggettante fra CF3 e CF2.

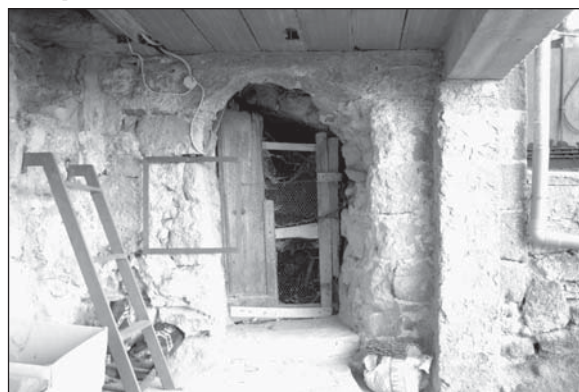
**Corpo di Fabbrica 3**

L'attuale breccia forse oblitera una feritoia di fase 1.

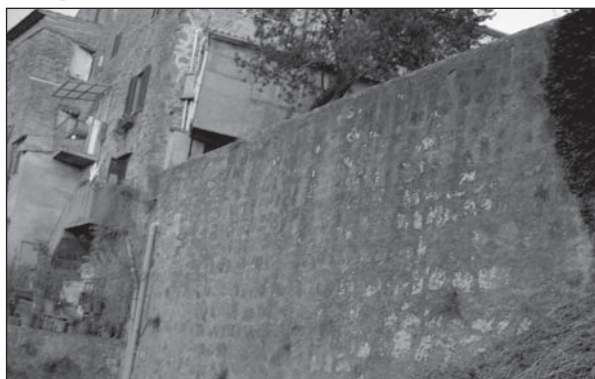
## Corpo di Fabbrica 7

Tutte le finestre attuali sono infatti di epoca post-medievale o moderna.

Il paramento murario medievale è stato oggetto di un restauro, a cemento, di giunti e letti.

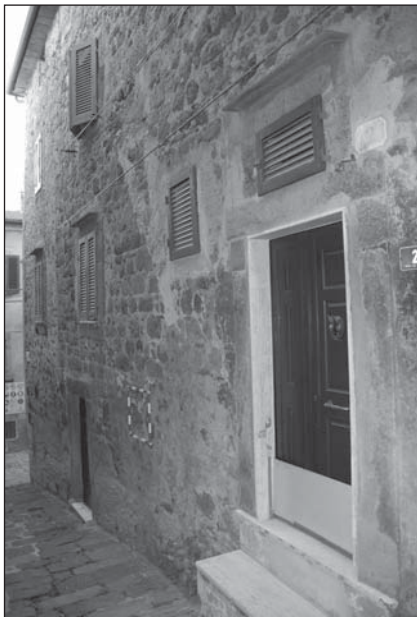
Il prospetto visibile, non intonacato, è quello affacciato su via del Castello e presenta molti interventi di epoca post-medievale: la parte inferiore e l'area del sottotetto, comprese tutte le aperture.

Si conservano comunque porzioni di muratura medievale, in trachite, localizzate nelle angolature destra e sinistra, e nella zona centrale del prospetto.
