Castell'Azzara

Sito 10118

Riccardo Bargiacchi

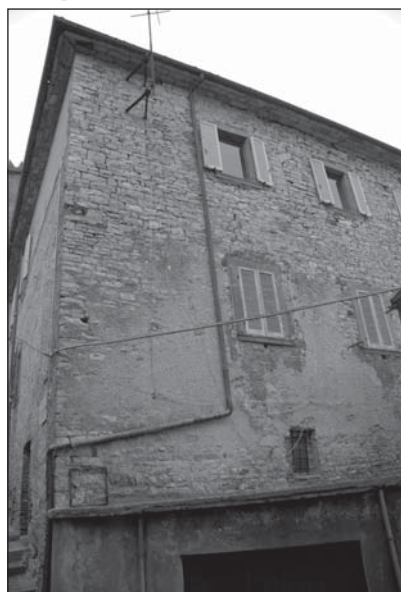
Corpo di Fabbrica 1

Resti della rocca aldobrandesca.

Edificio con uno sviluppo planimetrico ad "L" che conserva i resti di un palazzo fortificato medievale, con ogni probabilità la rocca bassomedievale del castello.

Modifiche apportate in epoche successive, a partire da quella rinascimentale (CF2), hanno compromesso la leggibilità dei prospetti esterni, tuttora parzialmente coperti da intonaco.

L'accesso era verosimilmente collocato sul PP1, mentre il PP2 presentava forse un prospetto fortificato al piano 1, lungo Via S. Francesco.

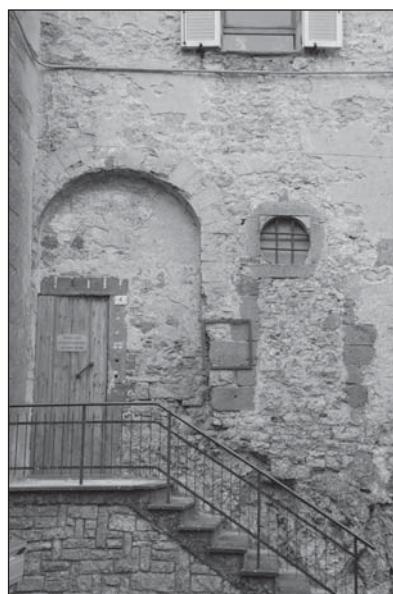
Prospetto Particolare 1

Al piano 1 non troviamo aperture ma un paramento in bozzette di un litotipo indicato localmente come "pietra del muraglione" realizzato sugli affioramenti di roccia regolarizzati.

I corsi non sono orizzontali.

Il dislivello di base è 1,80 m (più alto a destra).

Il portalino conserva solo gli stipiti e l'avvio dell'arco a destra e a sinistra, in conci di trachite squadriati e spianati.

Conserva una porzione di paramento nella parte destra, poco leggibile a causa del rivestimento.

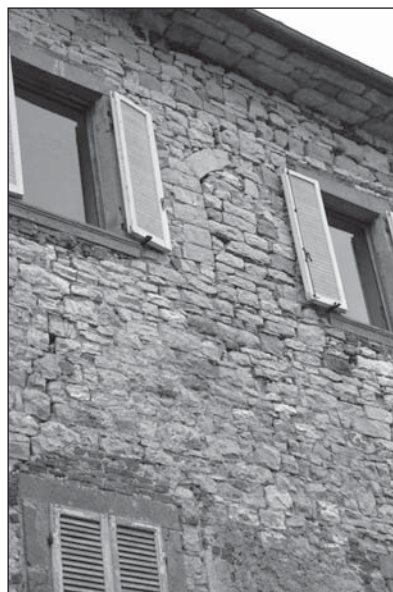
Prospetto Particolare 2

La fase I corrisponde ad una piccola porzione di muratura nell'angolo in basso a sinistra del prospetto, la fase 2 ad una porzione più consistente di muratura che si colloca nella parte centrale e sinistra del prospetto su tutti e tre i piani.

Appartengono a questa seconda fase anche due finestre che si collocano più in basso nel piano 1.

Delle aperture si conservano solo gli stipiti: entrambi per quella più a sinistra, solo tre conci dello stipite sinistro per quella più a destra.

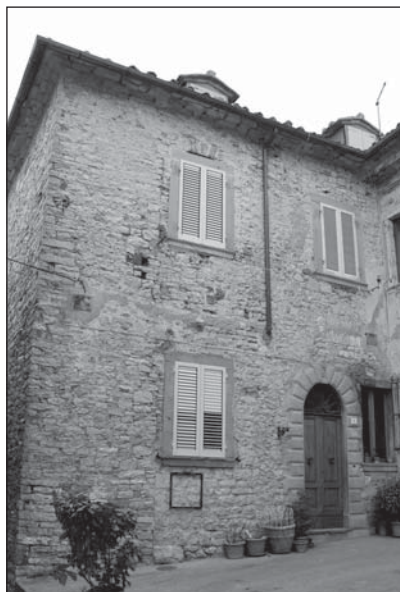
Prospetto Particolare 3

La muratura medievale si colloca in basso a sinistra del prospetto.

Più a sinistra si colloca il CF2, corpo di fabbrica sforzesco che rifodera il CF1 a "L".

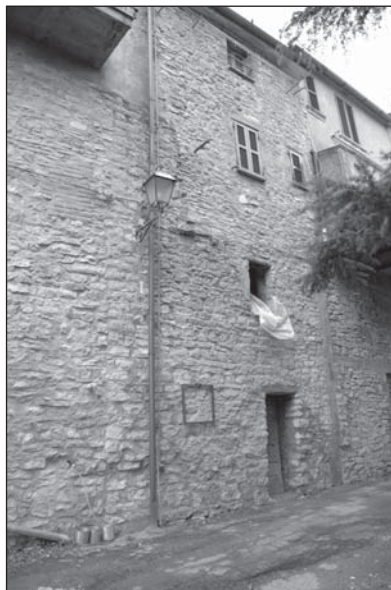
Corpo di Fabbrica 5

Stato di conservazione: Mediocre, ma nonostante i massicci restauri la parte medievale resta visibile.

Tratto di mura a Nord.

Edificio comprendente un tratto della cerchia muraria settentrionale, posto tra Via S. Francesco e Via della Ripa, dove si conservano le murature medievali visibili ai piani 1 e 2 del PP1, per un'altezza massima di m 6,20. Si conserva l'angolata sinistra (cui si appoggia CF6) che presenta conci aggettanti utilizzati successivamente per l'ammorsamento del CF6 (soluzione riscontrata anche nel borgo di Sorano).

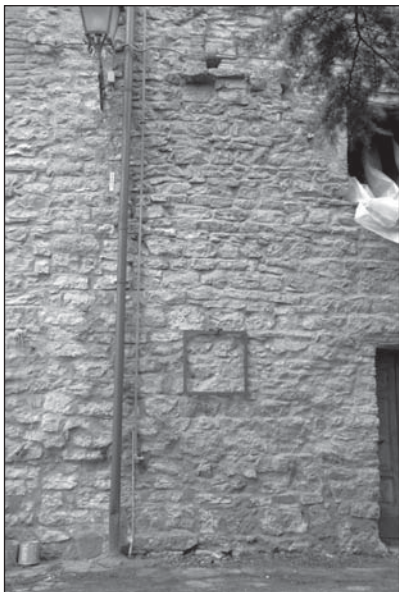
Prospetto Particolare 1

Calcare locale di diversi tipi (fase 1)

Calcare locale (fase 1)

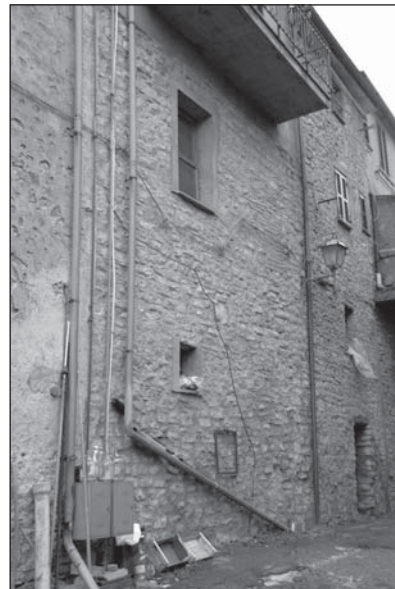
Corpo di Fabbrica 6

Tratto di cinta muraria in Via della Ripa.

Edificio residenziale con ingresso da Via S. Francesco e con murature medievali conservate nel prospetto tergale (PP1) su Via della Ripa.

Il Corpo di Fabbrica è stratigraficamente successivo all'adiacente CF5; l'angolata di quest'ultimo ha agganci predisposti e ciò induce a pensare che la cortina (almeno in questo tratto) sia frutto dell'accostamento di diversi edifici d'abitazione.

Entrambi i corpi di fabbrica non conservano aperture in fase coi paramenti medievali.

Il CF6 conserva due prospetti visibili, ma quello su Via S. Francesco è intonacato.

Il prospetto non conserva aperture di fase 1, la quale si conserva per un'altezza massima di m 6,20.

Il prospetto costituisce sia la parte posteriore di un edificio residenziale, sia una porzione della cortina muraria Nord.

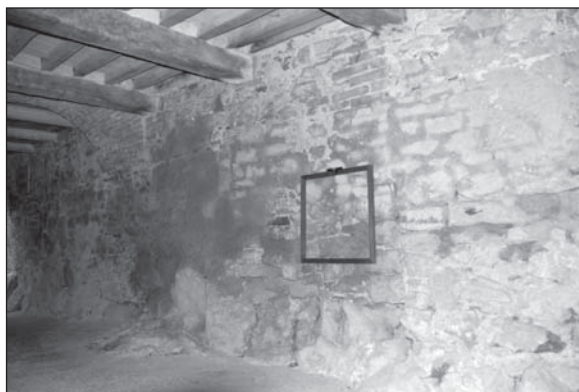
Prospetto Particolare 1

Il prospetto consiste verosimilmente nel muro absidale della chiesa precedente ai rifacimenti moderni.

Si trova sotto un passaggio coperto (Via Isonzo) e si conserva per una larghezza di 7,50 m.

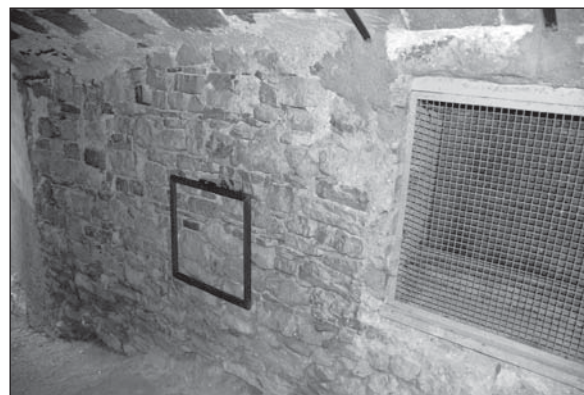
Corpo di Fabbrica 1

Resti di paramento murario probabilmente appartenenti ad un edificio residenziale.

Paramento visibile al di sotto della volta di Via Fiora, attualmente pertinente all'edificio con ingresso al numero civico 2.

L'edificio originario non è visibile a causa dei restauri e dell'appoggio di strutture più recenti.

Ciononostante nel lacerto considerato la muratura è perfettamente leggibile.

Si nota la fondazione del paramento sulla roccia di base.

La muratura è osservabile per quattro metri di larghezza.

La muratura non conserva né aperture né angolate pertinenti alla fase medievale.

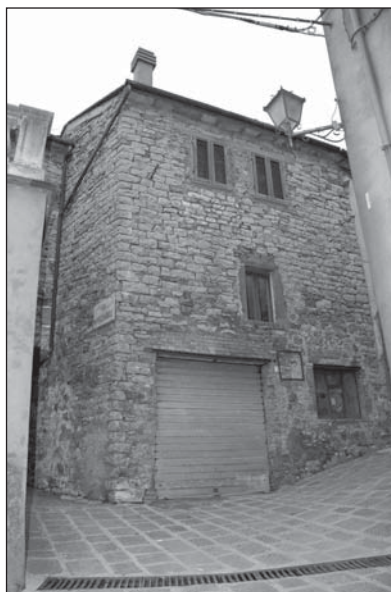
Prospetto Particolare 1

Gli interventi post-medievali riguardano le aperture e la muratura circostante e intermedia; il resto del prospetto corrisponde alla muratura della fase medievale.

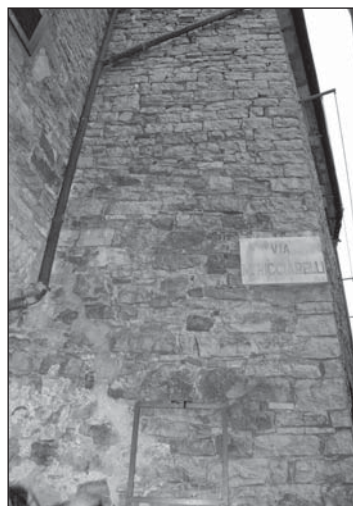
Prospetto Particolare 2

La muratura medievale si conserva a destra e al centro del prospetto e comprende la quasi totalità dell'angolata destra.

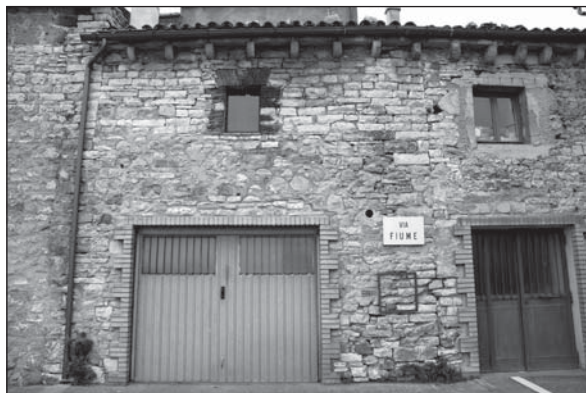
Corpo di Fabbrica 1

Stato di conservazione: Mediocre: il PP1 non è intonato ma pesantemente restaurato in cemento.

Edificio su due piani a pianta quadrangolare.

Il rapporto con CF2 è determinabile con difficoltà: nella parte alta del piano 1, l'angolata ha agganci predisposti, ma nella parte bassa, per quel che il restauro molto invasivo consente di vedere, il rapporto potrebbe essere inverso.

Potrebbe trattarsi di un edificio post-medievale, ma è stato schedato poiché è stratigraficamente precedente al CF2 che presenta un'ottima leggibilità al piano 2.

Architrave carenato e stipiti monolitici.
