Montenero

Sito 10109

Complesso Architettonico 1

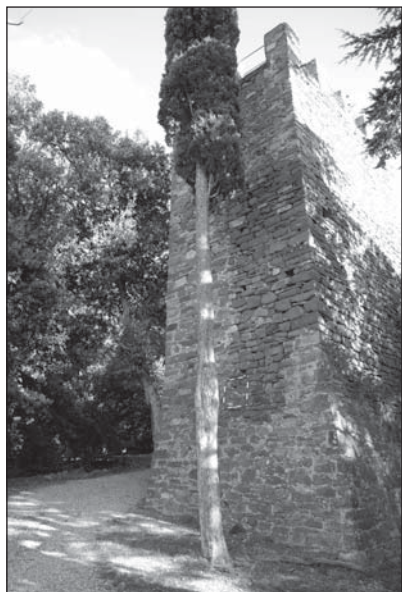
Corpo di Fabbrica 1

Stato di conservazione: discreto (la metà Nord è stata restaurata e ricostruita)

Torre rettangolare

Torre a pianta rettangolare che originariamente, forse, era a cortina e in seguito è stata chiusa sul lato interno, contestualmente al rifacimento della scarpa. Le murature medievali si trovano nel prospetto esterno (PP2) e nella metà esterna dei due prospetti laterali. Il litotipo è un'arenaria di diversi colori, principalmente grigia. I rifacimenti post-medievali si localizzano nel lato Nord, nella scarpa e nella merlatura sommitale, ma anche nella metà settentrionale dei prospetti PP1 e PP3. Sui prospetti PP2 e PP3, in basso, si trovano due porte di accesso non originarie

Nell'angolo tra PP2 e PP3 si conservano pochi corsi del nucleo di un tratto murario in linea con PP3 e legato con i primi corsi della scarpa di PP2

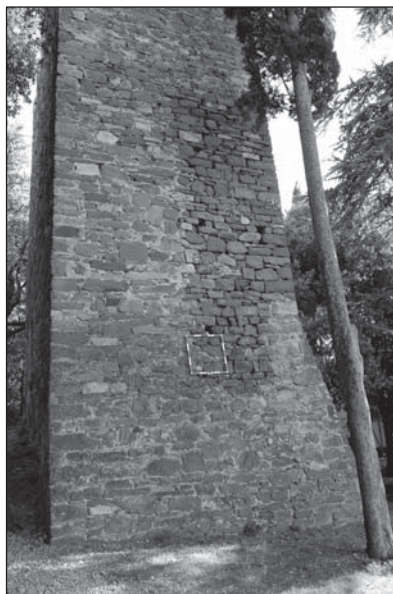
Prospetto Particolare 1

Orientamento: Nord Ovest

Presenza di una buca puntaie

Presenza di 2 buche puntaie sullo stesso filare

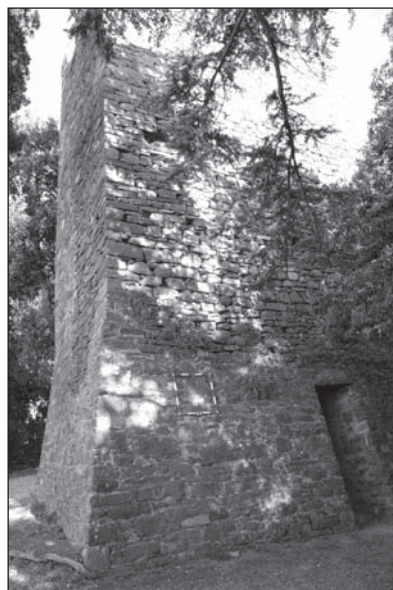
Prospetto Particolare 2

Orientamento: Sud

Cinque buche puntaie sullo stesso filare

Cinque buche puntaie sullo stesso filare di cui due tamponate (la terza e la quinta).
Sporadica presenza di trachite (2-3 conci)

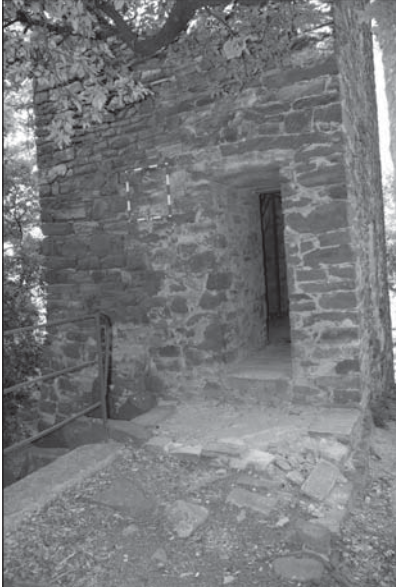
Prospetto Particolare 3

Orientamento: Sud Est

Arenaria e trachite solo nell'angolata, in Fase 1

Una buca puntaia tamponata

Due buche puntaie tamponate con arenaria, allineate

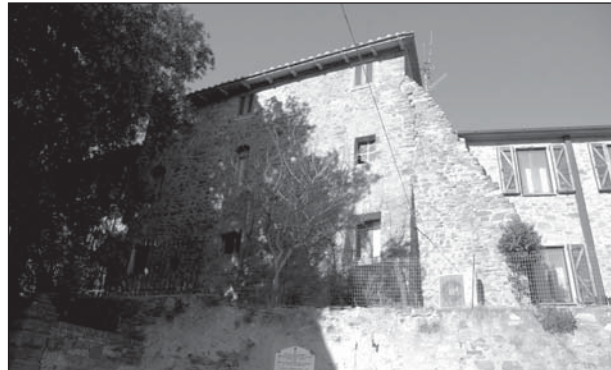
Corpo di Fabbrica 2

Stato di conservazione: Pessimo, massicci interventi post medievali

Tratto di mura nel lato sud

Tratto di mura del lato Sud compreso tra la torre e la chiesa. Conserva i resti di muratura medievale, interessati da restauri e da interventi di consolidamento post medievali, realizzati in arenaria di diverso colore. Non conserva invece aperture originarie, essendo quelle presenti frutto di interventi post medievali.

Poco visibile a causa dei restauri, apertura finestre, ristilatura in cemento di giunti e letti (anche il quarto piano non è visibile per i medesimi motivi)

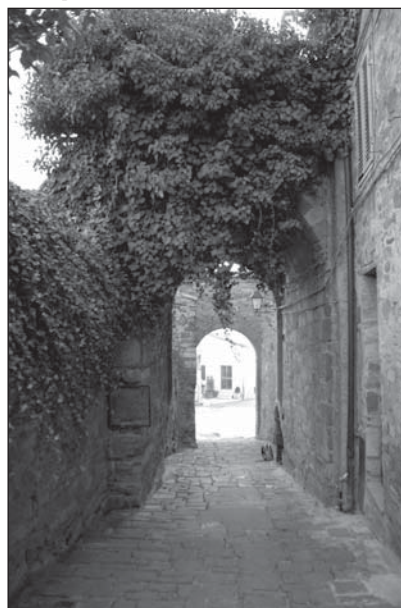
Corpo di Fabbrica 3

Stato di conservazione: Discreto

Porta castrense a sud-est

Porta Sud/Est del castello, a cavallo di via Piave. Verso l'interno la struttura (in sezione 3,5 m) è provvista di un archivolto con caditoia centrale, la cui attribuzione cronologica è pregiudicata dall'intonacatura della volta. La struttura è realizzata in arenaria locale, tranne per le angolate, per gli stipiti e la ghiera, realizzati in trachite/peperino. Sul prospetto interno (Nord-Ovest) la leggibilità è compromessa dalla vegetazione. In età post medievale venne aggiunta un'antiporta, nella quale una lapide in muratura segna la data 1584. Non è chiaro se questa antiporta sia servita a rafforzare il sistema d'accesso o per raddoppiare la cortina muraria.

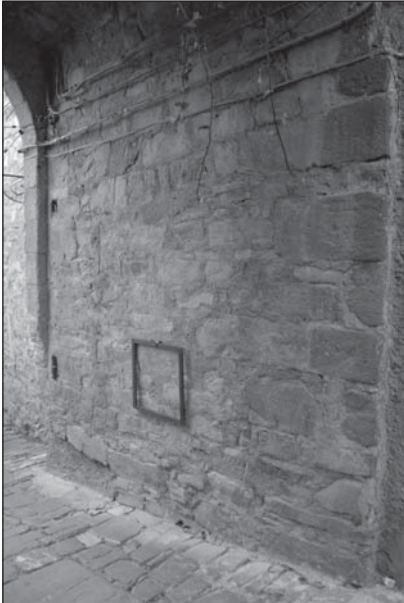
Orientamento: Sud Est
Altezza (sx): 6.1
Altezza (c): 6.1
Altezza (dx): 6.1
Piani: 1
Piani medievali: 1
Fasi: 3
Fasi medievali: 1
Complessità stratigrafica: 1
Restauro giunti e letti: Sì
Aree intonacate: No
Affidabilità: 3

Note
 A destra del fornice sembra continuare la cortina muraria CA 1.

Note:
 L'estradosso ha una geometria piuttosto approssimativa. L'altezza dell'intradosso è di 4,26 metri.

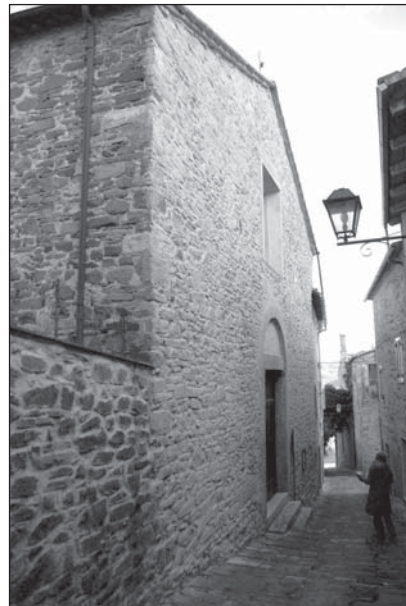
Corpo di Fabbrica 1

Chiesa di Santa Lucia

Edificio ecclesiastico in via di Poggio Valente (proseguimento di via Piave). A pianta rettangolare (orientato Nord/Ovest-Sud/Est), presenta in facciata le tracce della struttura più antica riconoscibile nella parte destra del prospetto, larga 8 metri, con un'altezza massima di 4,37 metri (fase 1). L'edificio presenta anche tracce di due fasi precedenti alla ricostruzione moderna. Nei prospetti laterali e in quello posteriore è osservabile la ricostruzione moderna, mentre

il prospetto laterale nella fase più antica è obliterato dall'addossarsi ad esso degli edifici di via Poggio Valente.

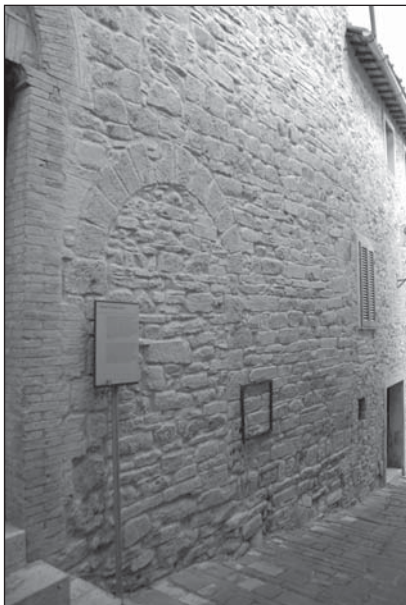
Prospetto Particolare 1

Orientamento: Sud Ovest

Non è possibile identificare con certezza il litotipo, a causa della sabbiatura e successivo consolidamento; le aperture sono in trachite, mentre il resto della muratura è mista (60% arenaria locale, 40% trachite).

Estradosso vicino al sesto aumentato

Sono conservati in larghezza un massimo di tre conci, circa 45 centimetri

Il muro della seconda fase medievale è composto da elementi rettangolari molto allungati, in arenaria.
