MONTICELLO AMIATA

Sito 10111

Laura Torsellini

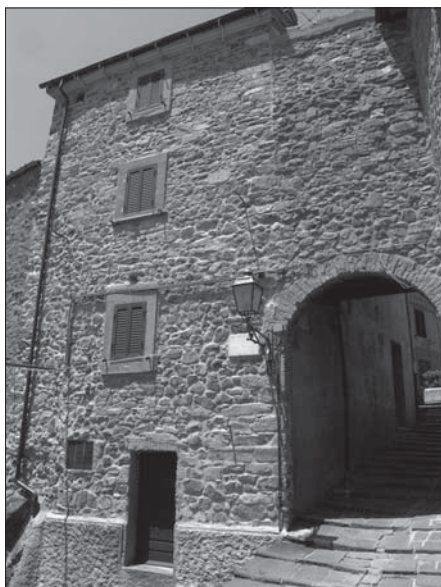
Complesso Architettonico 1

Isolato composto di vari edifici che comprendono la porta di accesso Sud del borgo: Porta Monticelli.

Porta di accesso Sud del borgo, con un tratto di mura a cui si addossano edifici, lungo via del Popolo.

Attualmente la porta è compresa all'interno di un edificio con funzione residenziale ed è stata sottoposta ad un restauro molto invasivo, con pesante stilatura in cemento di giunti e letti, che ne ha definitivamente compromesso la leggibilità. Rimangono evidenti gli stipiti originari della porta e alcuni conci adiacenti allo stipite sinistro, dal lato esterno al borgo, i cui limiti sono stati obliterati dal suddetto restauro.

La ghiera dell'arco della porta è stata reinserita in una fase post-medievale.

Non si conservano aperture medievali oltre agli stipiti del fornice originario della porta.

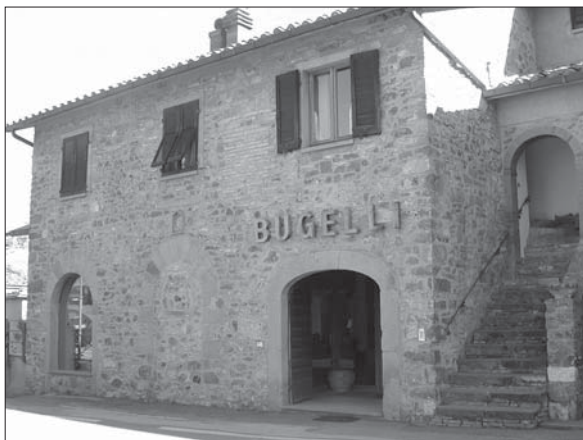
Prospetto Particolare 1

Il prospetto principale, su via Diaceto, è quasi completamente intonacato con uno spesso intonaco cementizio.

Il prospetto sul Chiasso largo presenta invece un intonaco antico, quasi completamente caduto, che lascia scoperta parte della muratura.

Al piano terreno su via Diaceto si apre un portale in trachite, probabilmente settecentesco. Al piano superiore finestre moderne.

Anche sul Chiasso Largo il portale è moderno, con chiave di volta monumentale.

L'unica apertura originale è la finestra in alto a destra, sul Chiasso Largo, con una cornice in laterizi e l'arco a tutto sesto a doppia ghiera.

Le uniche aperture originali sono la finestra ad arco tutto sesto, in laterizi, in alto a destra e i resti dello stipite di una seconda finestra al secondo piano.

La chiave di volta del portale è monumentale.

Si conservano solo lo stipite destro e una piccola porzione dell'arco.

La finestra in laterizi ha gli stipiti composti da 1 laterizio posto di fascia alternato a 2 posti di testa.

La ghiera dell'arco è doppia: la più interna è composta da laterizi posti di fascia per verticale; la più esterna è composta di laterizi posti di fascia per orizzontale.

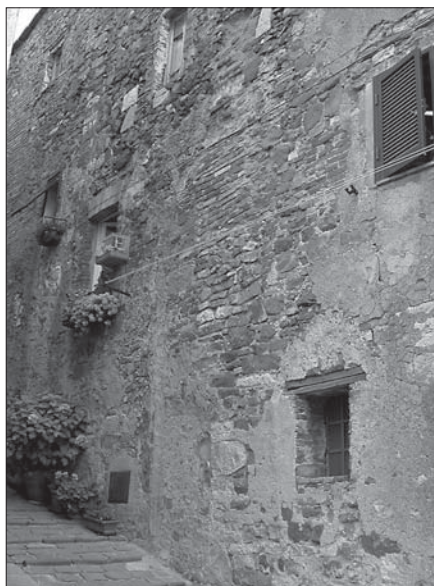
Prospetto Particolare 1

Edificio a pianta rettangolare all'angolo tra via de' Macelli e Chiasso Largo. Il prospetto verso il Chiasso Largo ha l'intonaco quasi del tutto scomparso che lascia scoperta parte della muratura. In basso a destra di questo prospetto si conservano alcuni corsi di una muratura in alberese che sembra costituire la parte più antica dell'edificio. Questa porzione di muratura potrebbe, forse, essere posta in connessione con la probabile presenza, in quest'area di una delle porte del borgo.

I conci sbozzati a squadro e regolarizzati segnalati come angolati si riferiscono anche allo stipite conservato.

Di entrambi i portali non è possibile determinare la copertura originale, per cui la tipologia di copertura è da riferire esclusivamente alla fase 3 dell'edificio. Del portale a destra si vede solo lo stipite sinistro. La parte destra potrebbe essere scomparsa oppure soltanto coperta dall'intonaco residuo. Potrebbe per altro trattarsi anche dell'angolata destra originaria di questo edificio.

Delle finestre si conservano solo uno stipite e una parte dell'arco.

In entrambi i casi si tratta di finestre in laterizi, con stipiti composti da laterizi disposti in maniera alternata di fascia e di testa (uno di fascia, due di testa). L'arco di entrambe è costituito da una doppia ghiera di laterizi posti di testa e poggia direttamente sugli stipiti.

La ghiera più interna ha i laterizi posti per verticale, mentre quella più esterna ha i laterizi disposti per orizzontale.

Ci sono tracce di due finestre ad arco, smontate e tamponate.

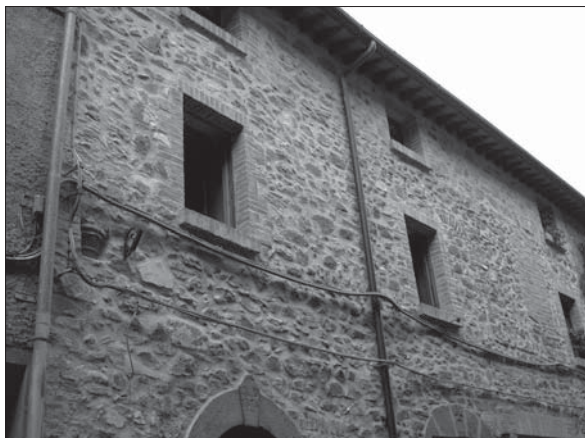
Prospetto Particolare 1

L'unico prospetto visibile è quello affacciato su via Grande, che è stato pesantemente restaurato con

stilatura in cemento di giunti e letti.

Al piano terreno, oltre al portale in arenaria, si conservano soltanto aperture moderne.

Il portale in arenaria è in conci squadrati e perfettamente spianati. La ghiera dell'arco conserva le tracce della linea originaria di progettazione e sagomatura dei conci che non è stata attuata e che avrebbe reso la forma dell'estradosso ancora più acuta, quasi a schiena d'asino. Il concio di chiave conserva in bassorilievo una croce astile biforcata.

Al piano superiore invece una cornice marcapiano in laterizi fa da base ai resti di finestre a tutto sesto in laterizi.

È visibile solo parte dell'angolata sinistra, molto danneggiata dal posizionamento di una grondaia

È presente una cornice marcapiano in laterizi che si conserva solo parzialmente

Delle finestre in laterizi si conservano solo parte degli stipiti e degli archi, poi tagliati dall'apertura delle finestre più recenti.

Gli stipiti delle finestre sono in laterizi disposti in modo alternato di fascia e di testa (uno di fascia, due di testa ecc.).

Gli archi hanno una doppia ghiera in laterizi disposti di testa.

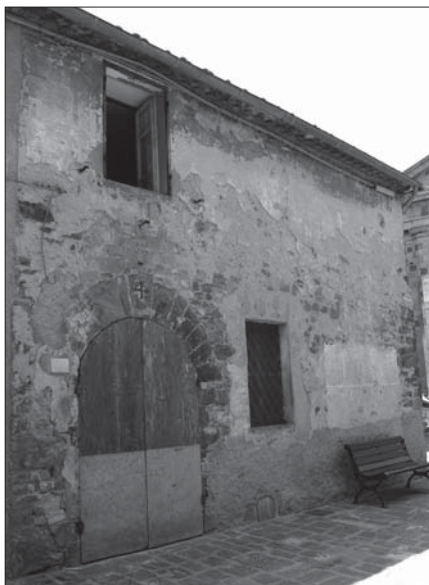
Prospetto Particolare 1

Su via Grande si apre un portale in arenaria a tutto sesto nell'intradosso e a sesto leggermente acuto nell'estradosso che presenta ancora la traccia della linea di progetto originario che lo avrebbe reso più acuto, quasi a schiena d'asino. Sulla chiave di volta croce greca a coda di rondine.

Si conservano scarsissime tracce della muratura originaria in arenaria e raro calcare intorno alla ghiera dell'arco.

Al piano terra è presente una finestra rettangolare moderna.

Al primo piano, sopra il portale, si apre un'altra piccola finestra sempre moderna.

I conci squadri e perfettamente spianati appartengono al portale, poiché non sono visibili le angolate.
