Castell'Ottieri

Sito 10208

Francesca Cheli
Roberta Sciortino

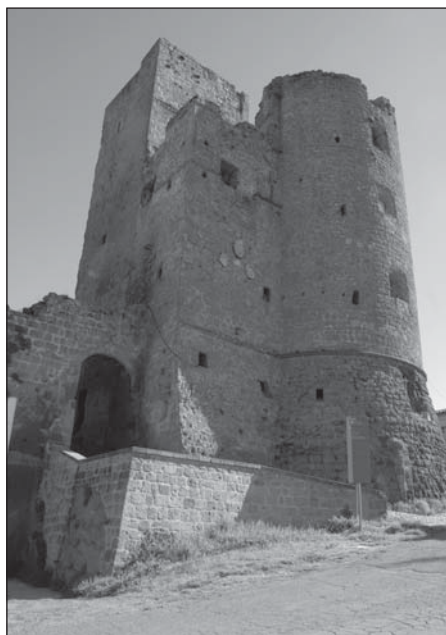
Complesso Architettonico 1

Complesso della Rocca di Castell'Ottieri.

Complesso della Rocca di Castell'Ottieri composto da un nucleo originario (torre quadrangolare e primo recinto, CF1 e 2) e da addossamenti successivi, ai quali si attribuiscono la torre semicircolare e un secondo recinto (rispettivamente CF 4 e 3), coevi alla cinta muraria e alla porta. Posta a Sud dell'originario abitato medievale è in corso di restauro e presenta i piani inferiori riempiti di detriti. Le porzioni meglio conservate della torre della prima fase costruttiva (CF1) sono i prospetti Nord e Est, mentre a Sud e Ovest sono stati addossati numerosi altri edifici che hanno alterato l'aspetto originario. Sul prospetto Nord della torre CF1 si conserva una porta di cui almeno lo stipite destro è originario. Il complesso sorge su un affioramento di tufo, litotipo utilizzato

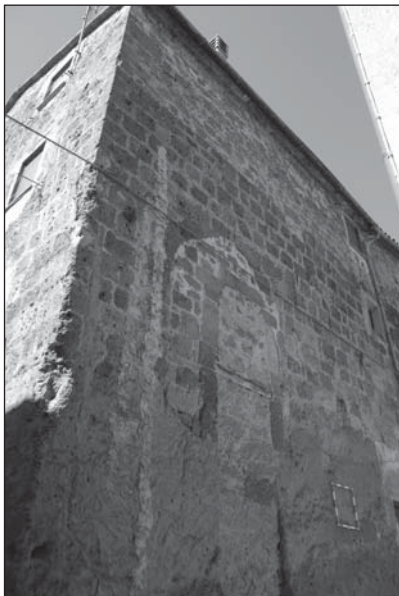
Corpo di Fabbrica 1

Edificio in vicolo del Corsetto, 4-6.

Edificio a pianta rettangolare posto in angolo tra vicolo del Corsetto e via Matteotti, al Nord dell'abitato. Occupa attualmente due particelle catastali ed è visibile su due prospetti (Nord ed Est). Non conserva alcuna apertura originaria. L'edificio è costruito direttamente su un affioramento di tufo (alto circa 3 metri) nel quale è scavato il piano 1 di entrambi e prospetti.

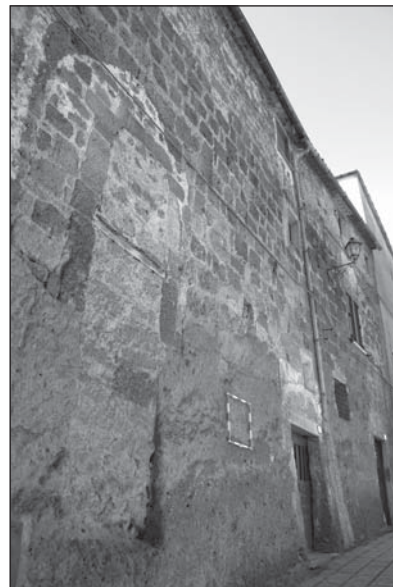
Prospetto Particolare 1

Il prospetto non conserva aperture originarie.

Il piano è ricavato direttamente scavando la roccia. Si registra la presenza di due tagli verticali paralleli effettuati direttamente sulla roccia. Poiché la larghezza è la stessa del portale sovrastante è possibile che i due interventi siano da mettere in relazione collocandoli in un periodo post-medievale.

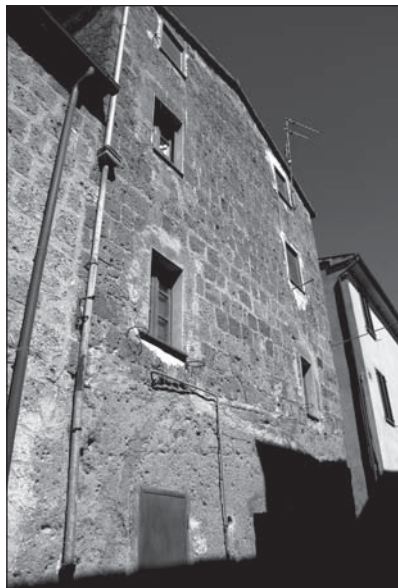
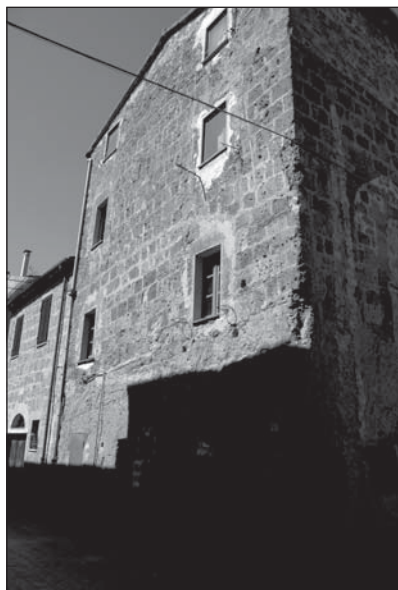
Prospetto Particolare 2

Il piano 1 è ricavato nell'affioramento roccioso.

Il piano è ricavato direttamente scavando la roccia.
