Manciano

Sito 10200

Francesca Cheli

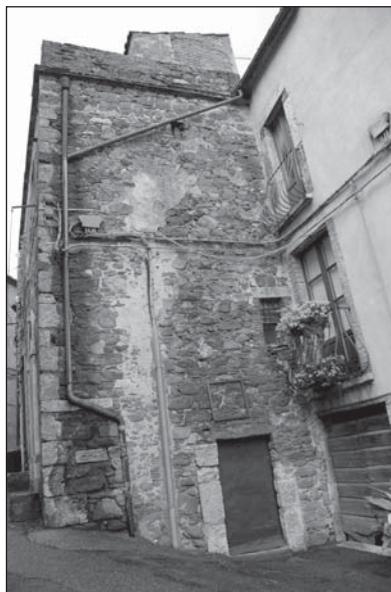
Prospetto Particolare 1

Orientamento: Sud-Est

Il paramento conserva solo una fase medievale e nessuna apertura originaria. L'angolata visibile sembra reinserita, presenta infatti elementi in travertino come nel tamponamento.

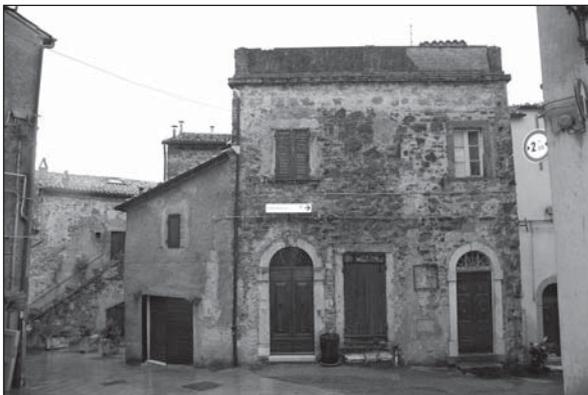
Prospetto Particolare 2

Orientamento: Sud-Ovest

Non conserva tracce di muratura medievale.

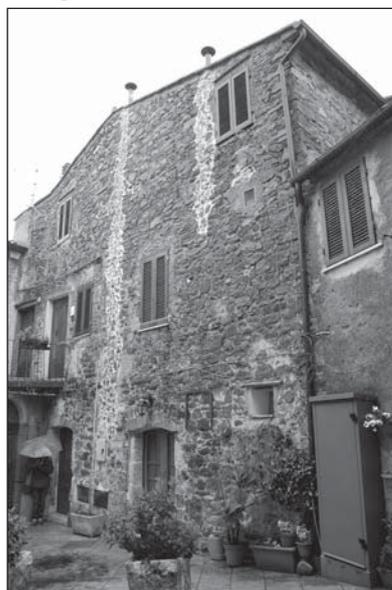
Prospetto Particolare 1

Edificio di abitazione posto in via S. Martino, adiacente alla porta Fiorella. L'edificio è inglobato nella struttura dell'isolato ed è visibile su due prospetti, sebbene solo uno conservi resti di murature attribuibili al periodo medievale. Molto rimaneggiato, non presenta aperture medievali. Gli ingressi sono due al piano terreno e due al secondo piano a cui si accede dal profferlo (di recente costruzione).

I conci dell'angolata hanno una faccia a vista tendenzialmente rettangolare.

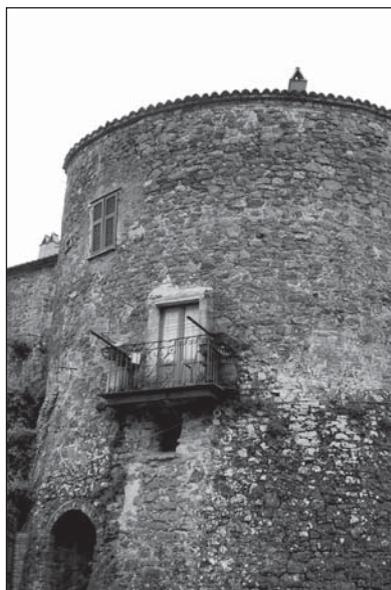
Prospetto Particolare 1

Torre circolare con scarpa (Porta Fiorella). Sebbene il corpo di fabbrica sia molto restaurato, sia la scarpa che la torre circolare sembrano appartenere alla stessa fase. Attualmente presenta numerose aperture recenti.

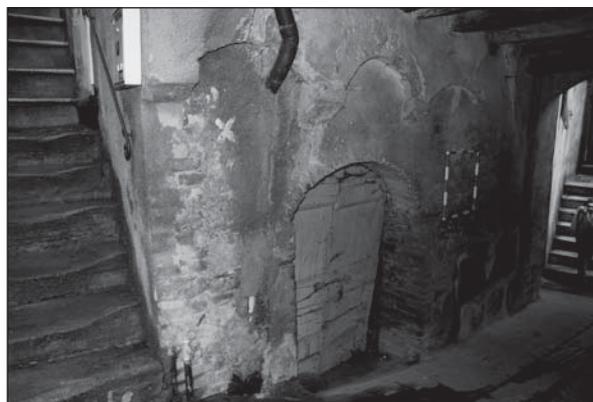
Prospetto Particolare 1

Corpo di fabbrica di forma trapezoidale posto su via XX Settembre (prospetto intonacato) e su vicolo I di via XX Settembre (PP1). Il PP1 mostra, dai distacchi dell'intonaco, due arcatelle pensili ad arco ribassato in arenaria più una terza ricostruita in calcare. Il resto del prospetto è certamente recente. Il corpo di fabbrica si eleva sul fronte stradale per un'altezza di tre piani.

Il paramento conserva solo due arcatelle in arenaria per cui non è possibile definire la posa in opera.

Si tratta di due arcatelle ad arco ribassato e mensola trapezoidale; una terza arcatella è ricostruita in laterizi e calcare.

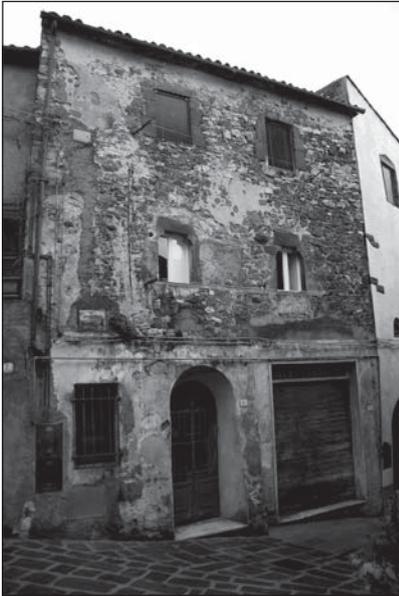
Prospetto Particolare 1

Corpo di fabbrica a pianta trapezoidale con prospetto visibile su via Roma e addossato ad altri edifici residenziali. Si conserva per tre piani di cui gli ultimi due con tracce di muratura medievale e due finestre (una reinserita). Il piano terra ha una scarpa di epoca moderna sul lato sinistro, ed è intonacato.

Tracce di muratura medievale si conservano nella

porzione in alto a destra del prospetto.

I conci degli stipiti hanno un profilo esterno irregolare e l'architrave è retto da mensole aggettanti

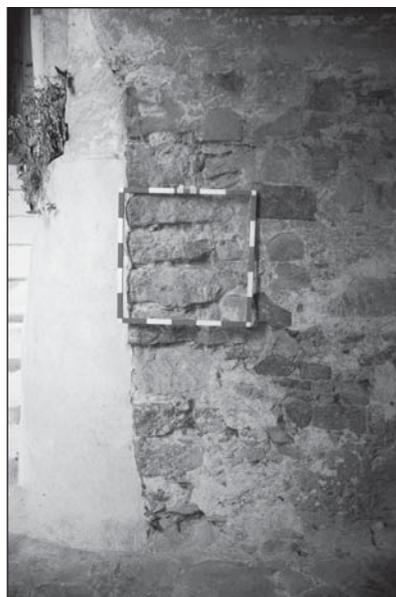
Prospetto Particolare 1

Corpo di fabbrica di forma irregolare con accesso attuale al n° 14 di via Roma (PP2) e con un prospetto con tracce di angolata medievale sotto il passaggio voltato di via Nicotera (PP1). Questo prospetto è situato lungo un tratto della cinta muraria.

Sì conserva solo l'angolata.

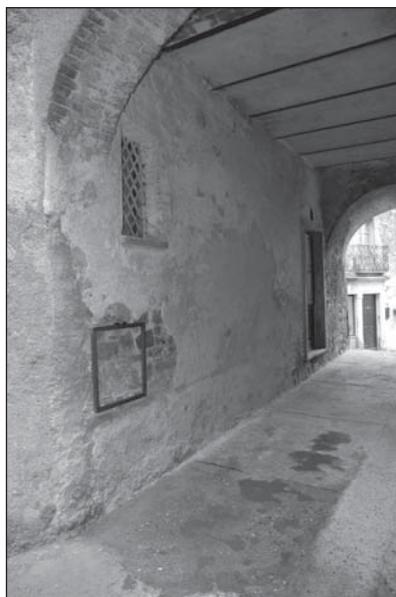
Prospetto Particolare 1

Edificio civile in via A. Saffi 1 il cui prospetto Sud-Ovest è posto al di sotto di un passaggio voltato. L'edificio è interamente intonato e solo il distacco parziale di questo sul prospetto Sud-Ovest ha permesso di vedere la muratura sottostante, la cui attribuzione al periodo medievale non è certa.

La muratura è conservata in una porzione molto esigua a causa dell'intonaco e si presenta con una posa in opera irregolare. La pezzatura dei conci non è omogenea. Sono presenti zeppe in laterizi e in calcare, di forma irregolare. Non si conservano aperture di epoca medievale.
