Montemerano

Sito 10201

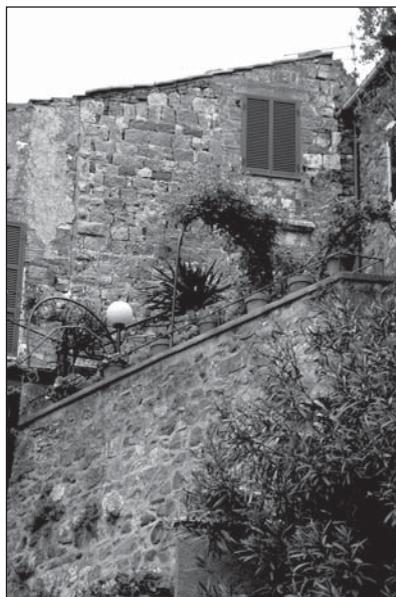
Prospetto Particolare 1

Il prospetto conserva resti di muratura medievale nel lato sinistro. Sono presenti interventi di ricostruzione del paramento e l'apertura di finestre, tutte di epoca post-medievale. Si conserva solo l'angolata sinistra, con conci lavorati a bugnato. Nella parte alta, vicino ai conci di angolata, sono presenti zeppe in arenaria poste per verticale. Nella parte bassa si addossa un edificio moderno che oblitera tutto il piano 1.

Non sono visibili tracce di paramento di epoca medievale a causa dell'addossamento di un edificio moderno.

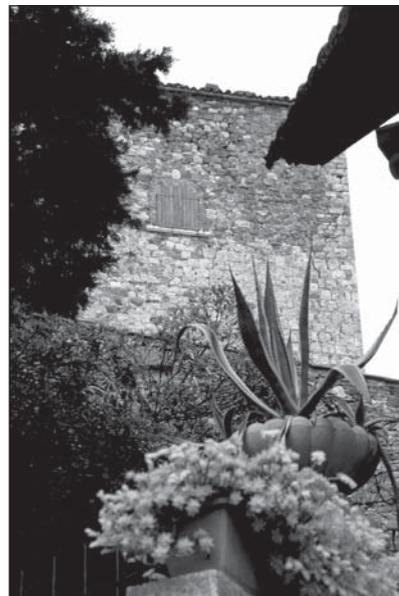
Prospetto Particolare 1

Non è possibile rilevare le misure a causa del difficile accesso al prospetto. risultano visibili solo il piano

3 e 4.

Fase 1: paramento medievale (piano 3)

Fase 2: inserimento finestra in travertino al piano 3 (post-medievale)

Fase 3: rialzamento del piano 4 con finestra in laterizi e stemma (post-medievale)

La finestra in travertino è frutto di un rimontaggio e pertanto l'arco ha una geometria incerta.

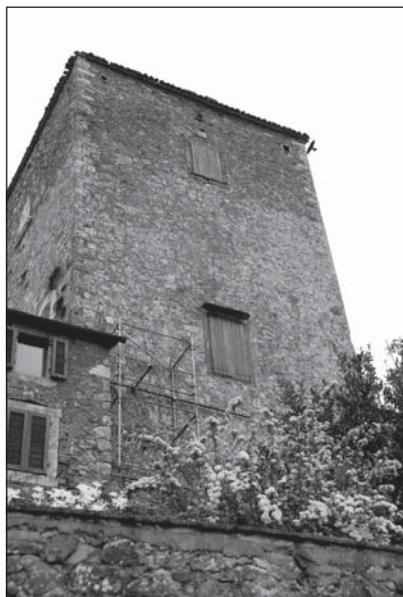
Prospetto Particolare 2

A causa del degrado dei conci e della malta non è possibile ipotizzare la suddivisione in fasi né le caratteristiche della muratura. È possibile solo rilevare che i primi tre piani sono costruiti in calcare, come i contigui prospetti 1 e 3, con i quali condividono le angolate a bugnato, mentre il piano 4 è in muratura mista di arenaria e laterizi ed è frutto di un rialzamento post-medievale.

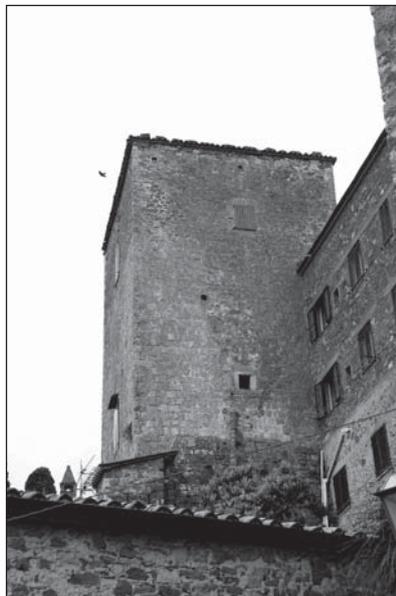
Prospetto Particolare 3

Il piano 4 è un rialzamento post-medievale.

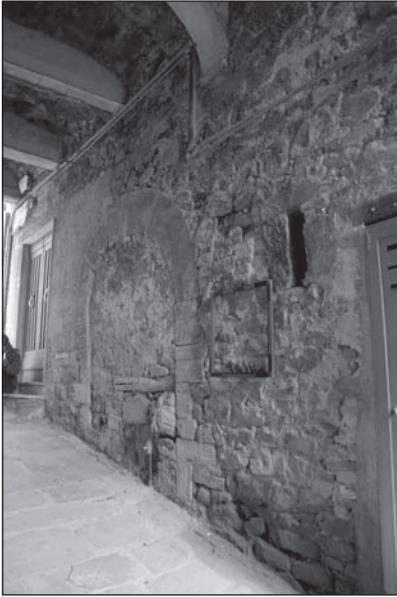
La fase medievale si conserva per pochi corsi accanto al portale in travertino al piano 1 e intorno alla finestra destra del piano 2.

Porzione di paramento murario in calcare e raro laterizio, in cui si conserva parte di una finestra (lo stipite destro e metà dell'arco a doppia ghiera in laterizio)

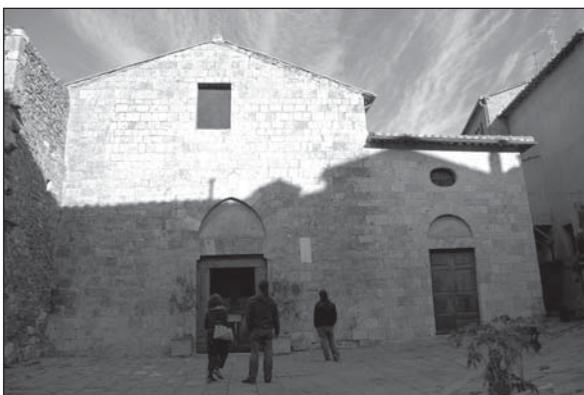
Complesso Architettonico 4

Complesso di edifici a Nord dell'abitato comprendente la chiesa di S. Giorgio (CF1), la cappella del SS. Sacramento (CF4), il corpo di fabbrica interpretabile come torre campanaria (CF3) e un tratto delle mura di cinta (CF2) in cui si apre una porta di accesso al borgo fortificato. Della chiesa si conserva visibile solo la facciata con le murature medievali originarie. Nel corpo di fabbrica delle mura la muratura medievale si conserva solo nella porzione inferiore mentre il camminamento e le aperture della parte superiore sono post-medievali. Nella cappella del SS. Sacramento si conservano murature medievali solo in facciata. La torre campanaria si presenta molto rimaneggiata. I paramenti murari della chiesa e della cappella sono realizzati in travertino mentre quelli delle mura di cinta e del campanile sono in arenaria e laterizi con sporadica presenza di elementi in calcare (solo nel campanile anche in travertino).

CF3 si appoggia a CF1 e CF2; CF4 si appoggia a CF1.

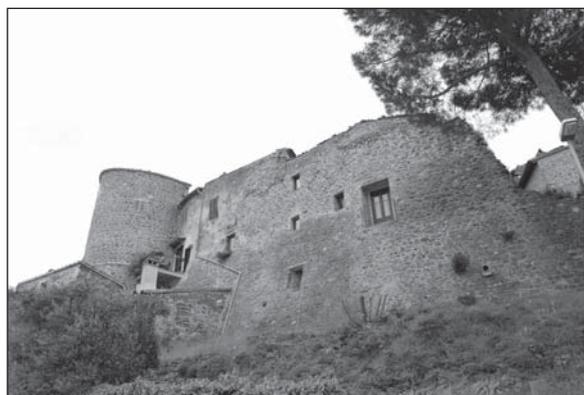
Complesso Architettonico 5

Porzione di cinta muraria (CF2) con una torre circolare (CF1) posti a Nord-Ovest dell'abitato, prospicienti la strada provinciale. Sia le mura che la torre presentano una scarpa poco pronunciata. Quella della torre è delimitata da un cordolo semicircolare in travertino. Attualmente sia le mura che la torre hanno funzione residenziale poiché sono state inglobate dalle abitazioni ad esse appoggiate. La muratura è composta da conci spaccati in arenaria con sporadici elementi in calcare apparecchiati con orizzontamenti irregolari. La porzione superiore delle mura è stata molto rimaneggiata, ma la leggibilità dei diversi interventi è pesantemente inficiata dalla stilatura a cemento di giunti e letti. Nella sezione del muro il sacco sembra non apparecchiato. Non si conservano aperture originarie.

Mediocre: presenza di crolli, interventi successivi e pesanti restauri.
