# Sorano

## Sito 10205

Francesca Cheli  
Michele Nucciotti

Complesso architettonico della fortezza Orsini.

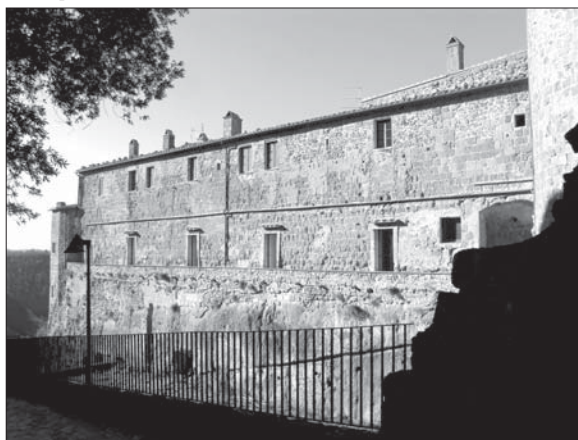
## Corpo di Fabbrica 1

Ala Sud-Est del cassero.

Ala Sud-Est del cassero costituita da un edificio a pianta rettangolare a sinistra della torre centrale.

L'edificio conserva ancora una discreta porzione della muratura originaria con una sequenza stratigrafica consistente di almeno tre fasi attribuibili al periodo medievale.

La struttura ha subito alcuni interventi costruttivi di epoca post-medievale come l'ampliamento verso Nord-Est.

La fase 1 della muratura costituisce il paramento originario sormontato da una merlatura; alla fase 2 appartiene l'intervento di rialzamento delle stesse mura; alla fase 3 si attribuisce la riparazione della cortina muraria, mentre nella fase 4 si colloca l'innalzamento della linea difensiva.

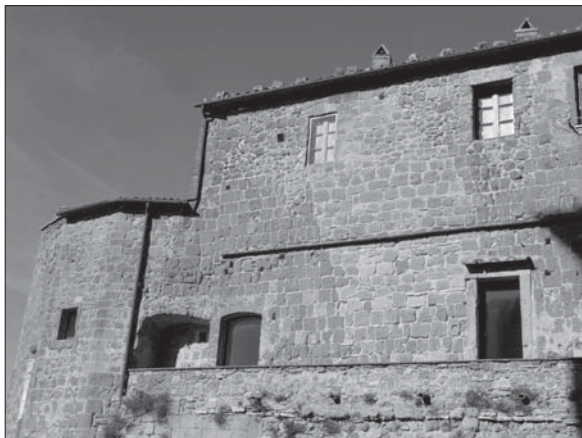
**Orientamento:** Sud-Est

A causa della distanza troppo elevata non è possibile rilevare le altezze, né stabilire con certezza la finitura superficiale dei conci.

Alle tre fasi medievali individuate corrispondono un diverso litotipo e una diversa lavorazione dei conci, in particolare:

Fase 1: tufo rosso, conci squadrati e spianati

Fase 2: tufo giallo, conci squadrati e spianati

Fase 3: materiale misto di riutilizzo, conci spaccati e sbazzati e regolarizzati

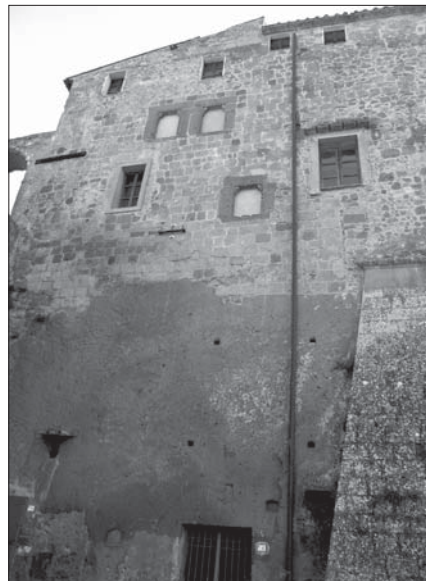
Prospetto Particolare 2

**Orientamento:** Nord-Ovest

Il prospetto poggia su un affioramento di tufo di colore giallo scuro.

Non si registra la presenza di aperture medievali.

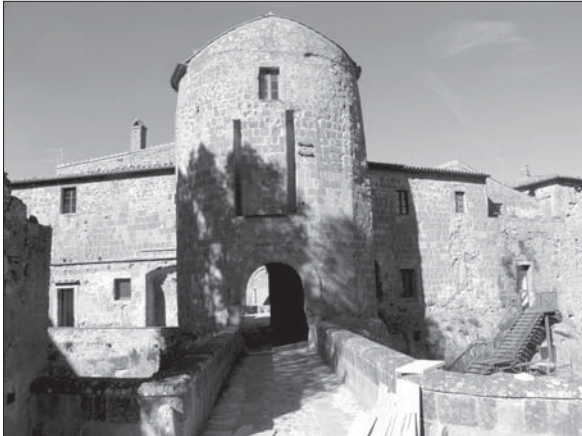
## **Corpo di Fabbrica 2**

Torre centrale semicircolare del cassero.

Torre centrale del cassero della Fortezza Orsini di Sorano. La torre ha forma semicircolare, con due ali laterali che si legano agli altri due corpi di fabbrica del cassero. Il corpo di fabbrica è impostato su un affioramento naturale di tufo ed era lambito dal fossato che circondava la struttura del cassero. La torre ha subito interventi successivi come la realizzazione del ponte levatoio (di cui sono ancora visibili i tagli) e l'apertura di un nuovo passaggio voltato che oggi dà accesso all'interno.

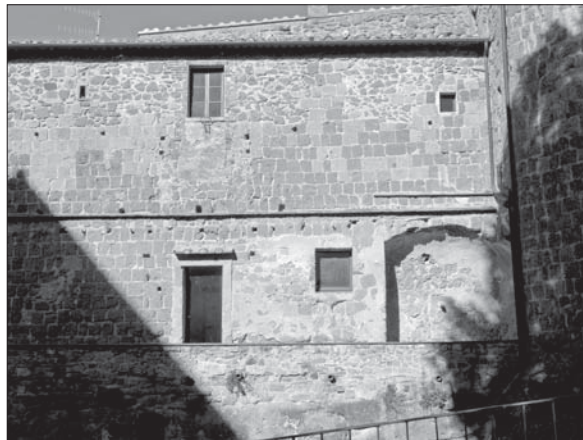
## *Prospetto Particolare 1*

**Orientamento:** Sud-Est

Il paramento appartenente alla fase 1 è realizzato in conci di tufo spianati e squadrati di colore rosso e giallo probabilmente dovuti ad un riutilizzo del materiale del CF1.

La fase 2 è in conci spaccati e regolarizzati per lo più in tufo rosso.

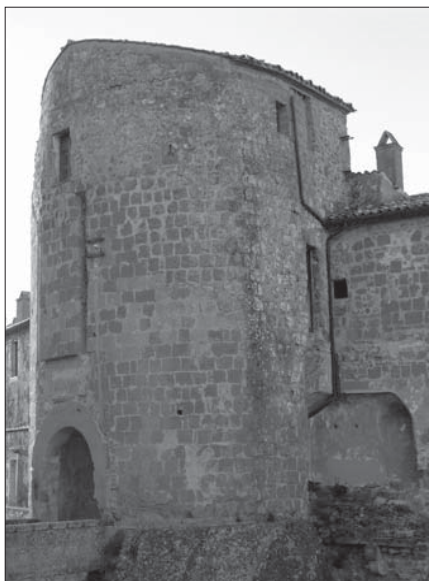
### *Prospetto Particolare 2*

**Orientamento:** Est

La torre ha forma semicircolare.

La fase 1 è caratterizzata da una muratura in conci squadrati e spianati di tufo rosso.

La fase 2 è rappresentata dagli interventi per l'inserimento del ponte levatoio.

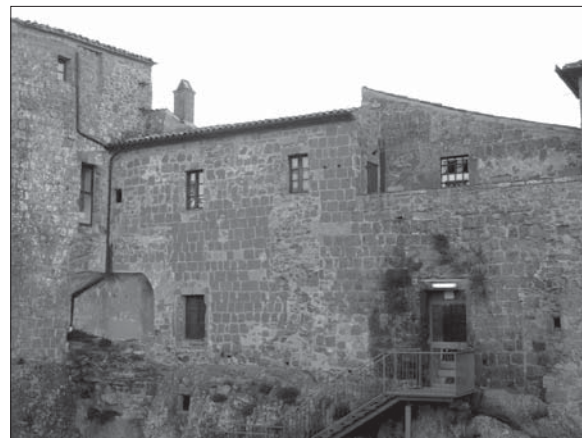
### *Prospetto Particolare 3*

**Orientamento:** Nord-Est

Nella porzione destra la muratura del prospetto è continua con quella dell'adiacente CF3.

Nella parte sinistra del prospetto si registra la presenza di tre giunti allineati che potrebbero aver co-

stituito lo stipite destro di una apertura, forse una finestra.

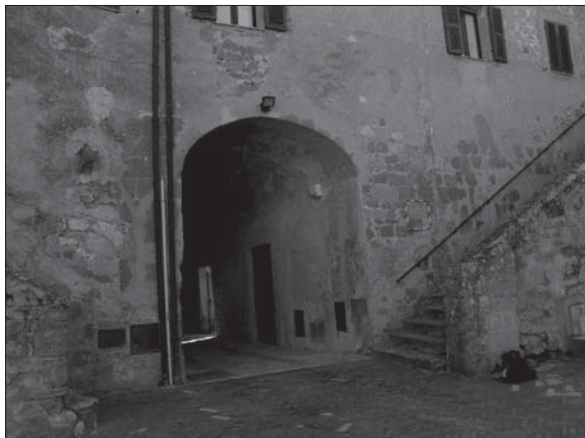
#### *Prospetto Particolare 4*

**Orientamento:** Est

Il prospetto conserva labili tracce di muratura e di due aperture la cui attribuzione al periodo medievale risulta molto incerta a causa dell'intonaco presente nella quasi totalità del prospetto.

Le due aperture sono tamponate. Non è chiaro se lo stipite sinistro della finestra sia in fase o rimontato.

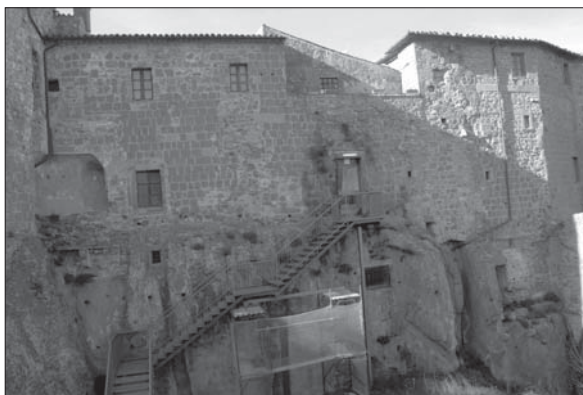
Prospetto Particolare 1

**Orientamento:** Est

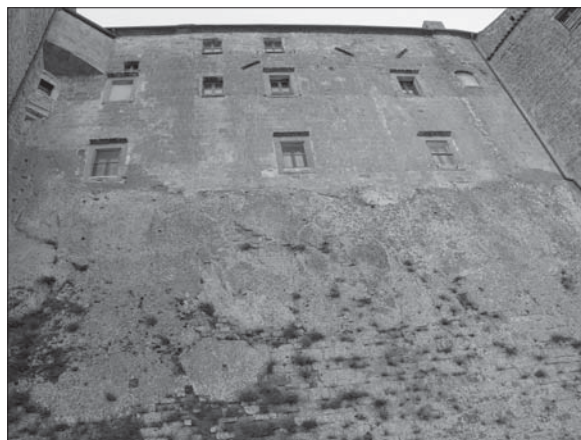
Prospetto Particolare 2

**Orientamento:** Nord

Lo stipite sinistro della finestra sembra essere rimontato poiché presenta una diversa pezzatura dei conci utilizzati.

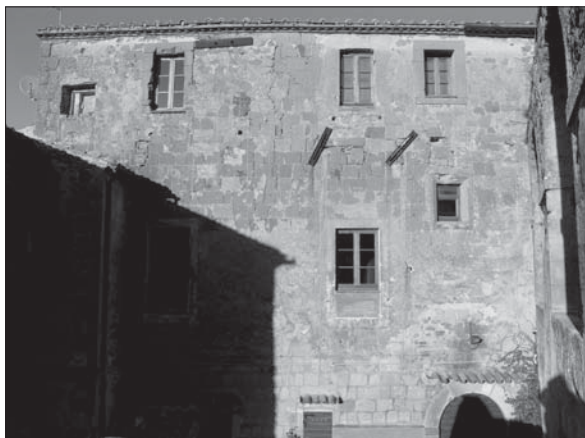
*Prospetto Particolare 3*

**Informazioni generali:****Orientamento:** Sud-Ovest**Altezza (sx):** 11.95**Altezza (c):** 11.1**Altezza (dx):** 11.04**Piani:** 3**Piani medievali:** 3**Fasi:** 6**Fasi medievali:** 2**% stratigrafia:** 60.0**% stratigrafia medievale:** 20.0**Complessità stratigrafica:** 1**Restauro giunti e letti:** Parziale**Affidabilità:** 3**Aree intonacate:** Sì**Murature medievali:****Posa in opera:**

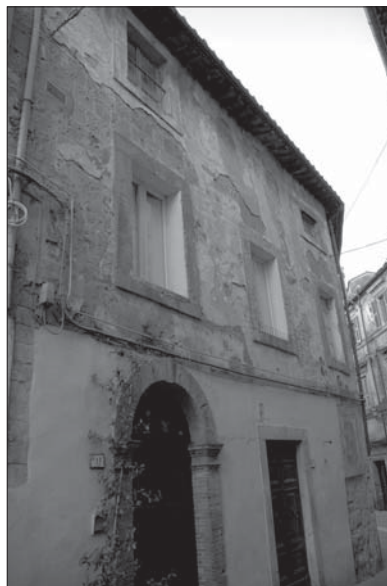
**Corpo di Fabbrica 1**

**Stato di conservazione:** Pessimo per il PP1 e PP3, mediocre per il PP2.

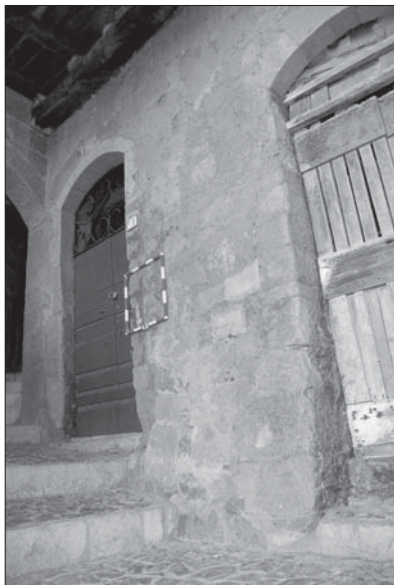
*Prospetto Particolare 1*

**Orientamento:** Ovest

Il portale a sinistra conserva quattro cunei con intradosso tagliato a causa della realizzazione di una apertura recente.

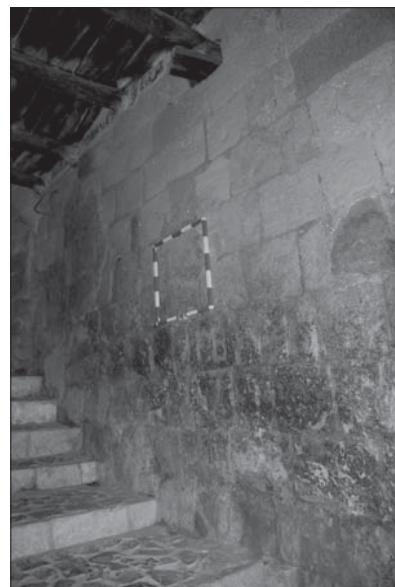
*Prospetto Particolare 2*

**Orientamento:** Nord

La copertura ad architrave della finestra a destra è stata realizzata in fase 2.

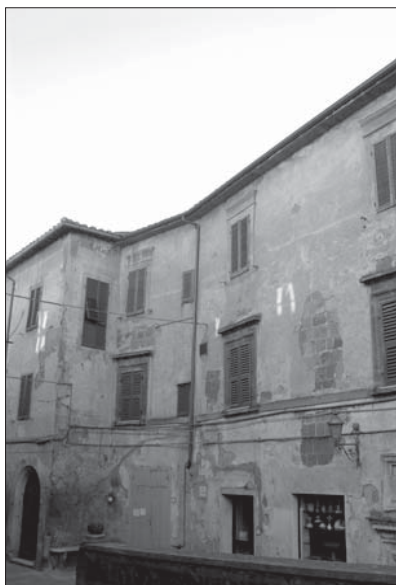
*Prospetto Particolare 2*

**Orientamento:** Est  
**Altezza (sx):** 10.45  
**Altezza (c):** 10.97  
**Altezza (dx):** 12.04  
**Piani:** 3  
**Piani medievali:** 2  
**Fasi:** 2

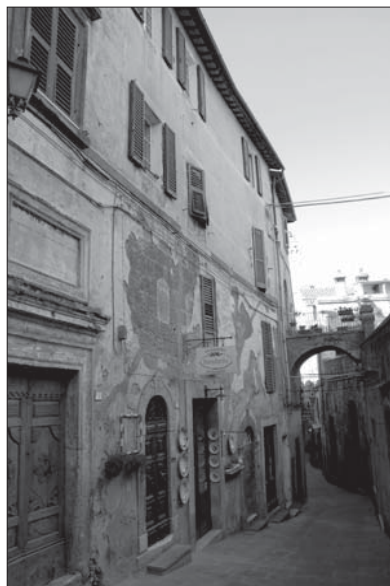
## **Corpo di Fabbrica 4**

La parte posteriore presenta paramenti di epoca moderna e sostruzioni a scarpa.

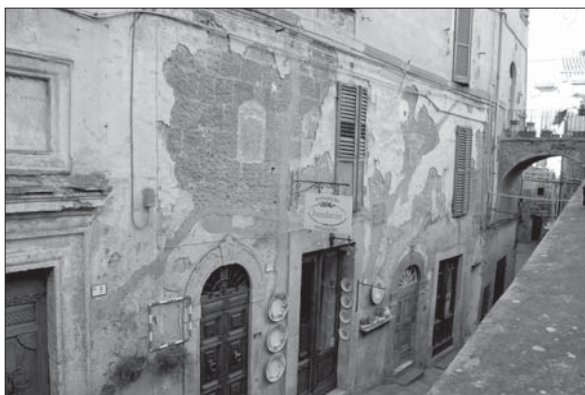
*Prospetto Particolare 1*

Tutte le finestre sono tipologicamente uguali con due conci di stipiti simmetrici e architrave con intradosso ad arco a sesto ribassato monolitico.

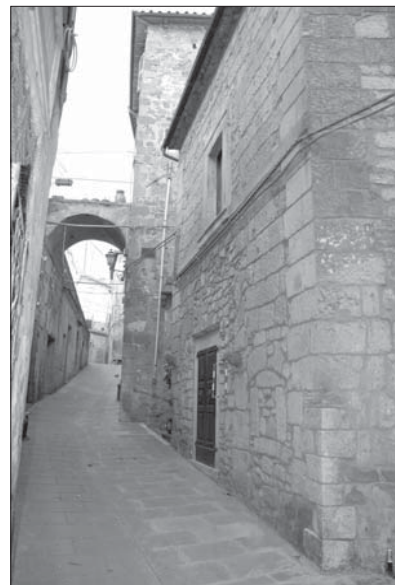
## Corpo di Fabbrica 5

Gli altri due prospetti non conservano fase medievali.

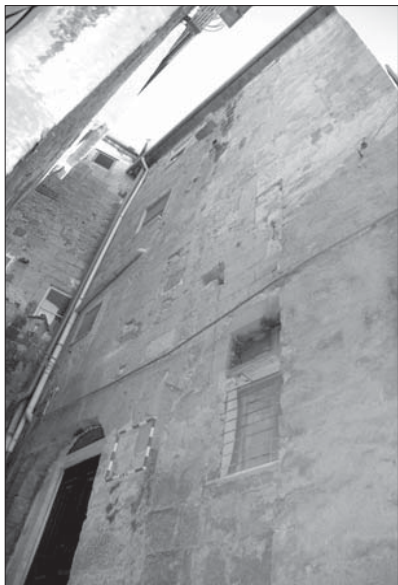
## Corpo di Fabbrica 6

L'edificio ha subito numerosi dissesti (sono visibili spanciamanti notevoli sul PP1) e probabilmente per questo motivo l'addossamento di scarpe di sostegno e il completo rifacimento moderno degli altri due prospetti visibili. Il rapporto con CF5 non è determinabile per tagli e riempimenti.

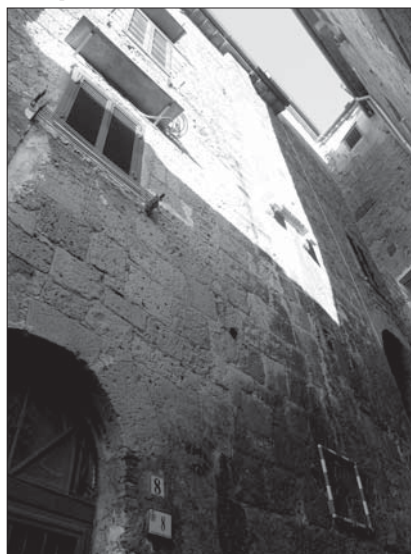
**Corpo di Fabbrica 7**

Sebbene compreso nella stessa particella catastale, a Ovest dell'edificio si individua un altro corpo di fabbrica.

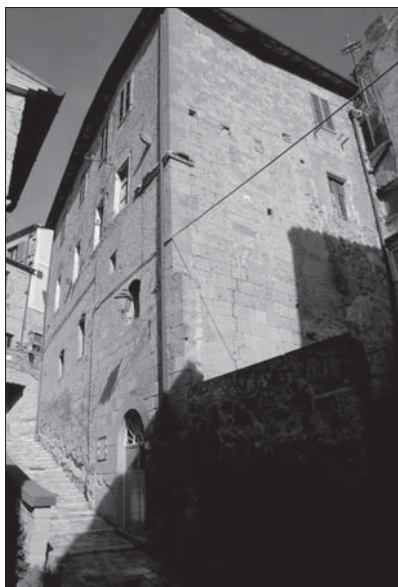
**Corpo di Fabbrica 8**

Sebbene indicato con un solo numero di particella catastale, al corpo di fabbrica analizzato se ne addossa un altro sul lato Nord.

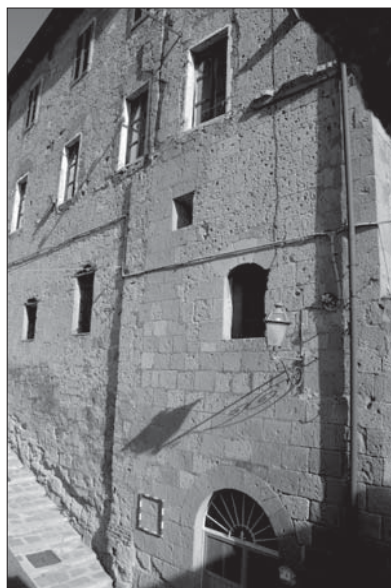
*Prospetto Particolare 1*

La mensola si trova nella parte medio-destra del paramento.

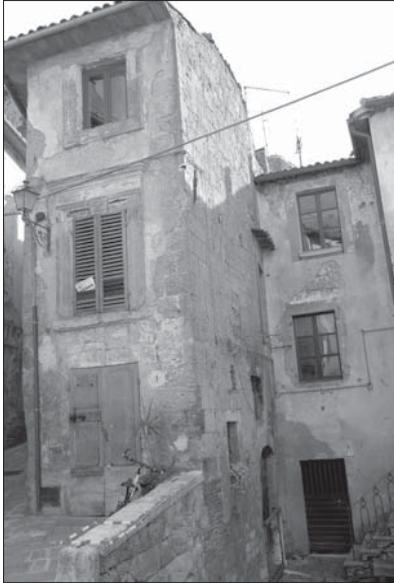
### **Corpo di Fabbrica 9**

Si notano interventi successivi di tamponamenti, risarcitura e ricostruzioni con uso di laterizi.

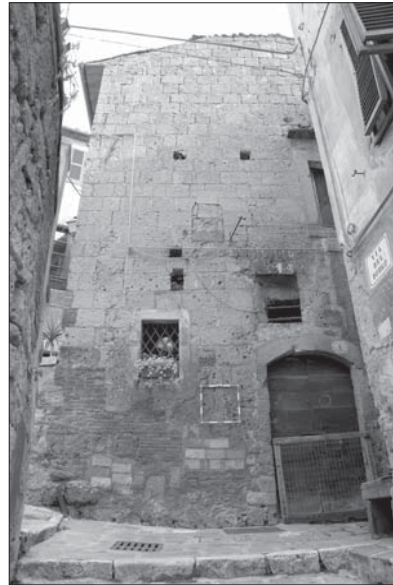
### Prospetto Particolare 1

La finestra è in fase con la muratura, ma ha subito interventi successivi di risistemazione. Oggi è tamponata.

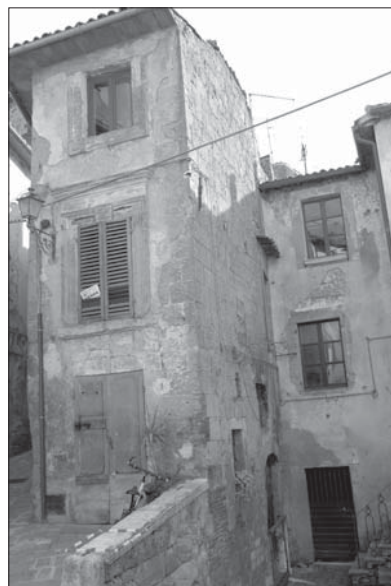
## Prospetto Particolare 2

Tufo giallo scuro (fase 1), tufo giallo chiaro (fase 2)

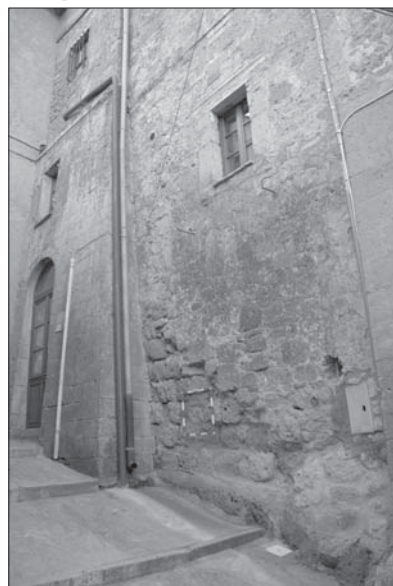
## **Corpo di Fabbrica 4**

La localizzazione topografica e l'esiguità della muratura conservata non permettono di stabilire con certezza la funzione originaria.

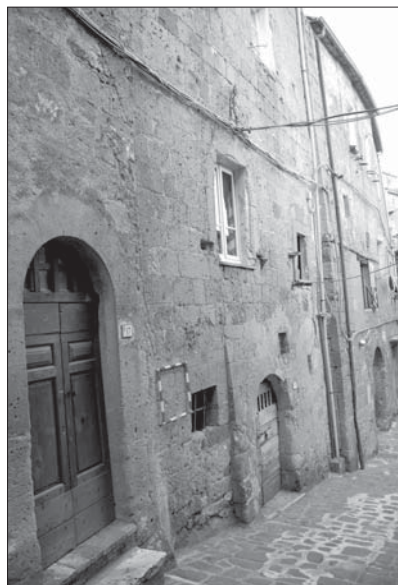
## **Corpo di Fabbrica 5**

Conserva tracce di murature medievali solo sul prospetto Nord-Est. Questo è comunque compromesso da interventi successivi quali l'apertura di finestre e la realizzazione di una scarpa.

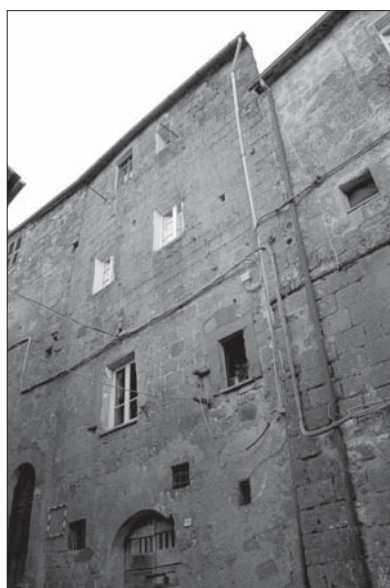
### *Prospetto Particolare 1*

**Orientamento:** Nord-Est  
**Altezza (sx):** 11.54  
**Altezza (c):** 11.96  
**Altezza (dx):** 12.21  
**Piani:** 4  
**Piani medievali:** 4  
**Fasi:** 5  
**Fasi medievali:** 2  
**% stratigrafia:** 90.0  
**% stratigrafia medievale:** 45.0  
**Complessità stratigrafica:** 1  
**Restauro giunti e letti:** Parziale  
**Affidabilità:** 3  
**Aree intonacate:** Sì

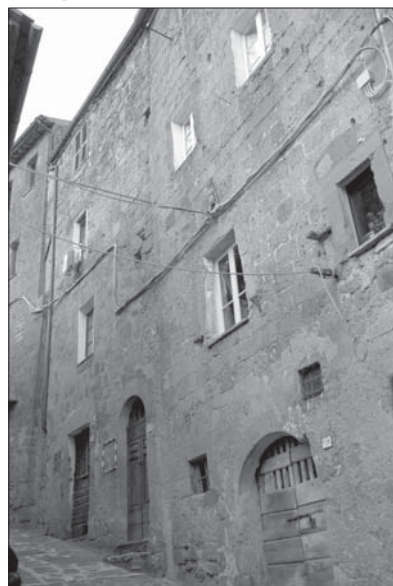
## Corpo di Fabbrica 6

Uno dei due prospetti visibili è interamente intonacato.

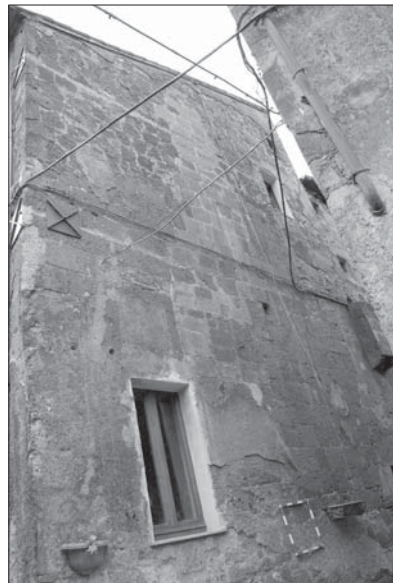
#### *Prospetto Particolare 1*

I limiti del corpo di fabbrica analizzato non sembrano corrispondere alla particella catastale attuale. A causa dei numerosi interventi costruttivi susseguitisi nel tempo è piuttosto difficile stabilire il rapporto fisico tra i vari corpi di fabbrica.

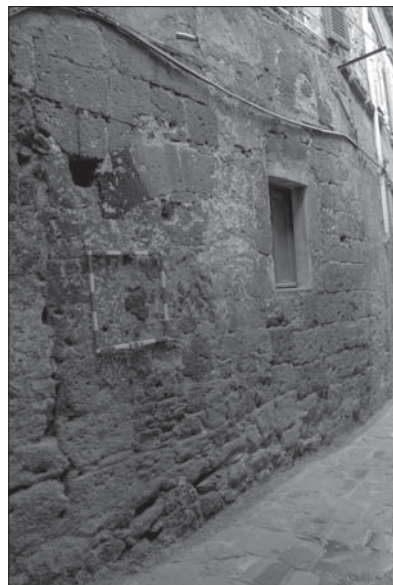
Prospetto Particolare 1

Le due aperture sono tamponate.

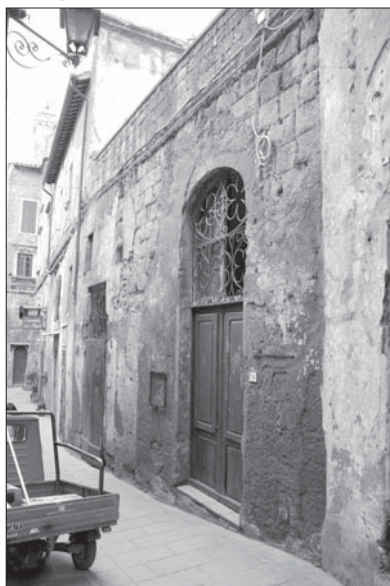
## **Corpo di Fabbrica 11**

Non è chiara la funzione originaria.

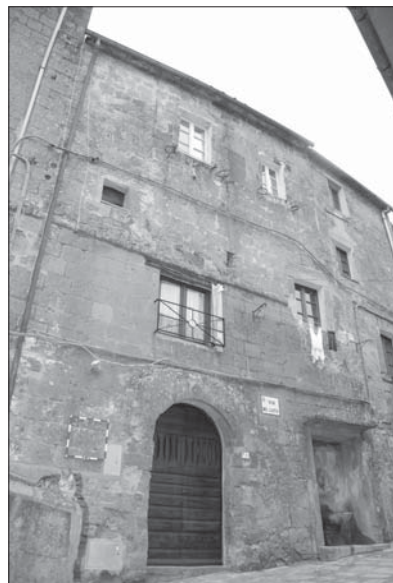
Prospetto Particolare 1

**Orientamento:** Est

Il prospetto non conserva angolate originali, ricostruite per appoggiare altri corpi di fabbrica.

La lettura è compromessa nella parte sinistra da una stesura di intonaco e dall'apertura di finestre.

La parte bassa è ricostruita.

Le due finestre sembrano essere uguali; entrambe

sono tamponate con tre conci di tufo rosso.

Quella in stato di conservazione migliore è la finestra di destra, ma viste le similitudini è probabile che anche quella di sinistra fosse una apertura.

Entrambe sono compromesse negli stipiti dall'apertura di due finestre moderne.

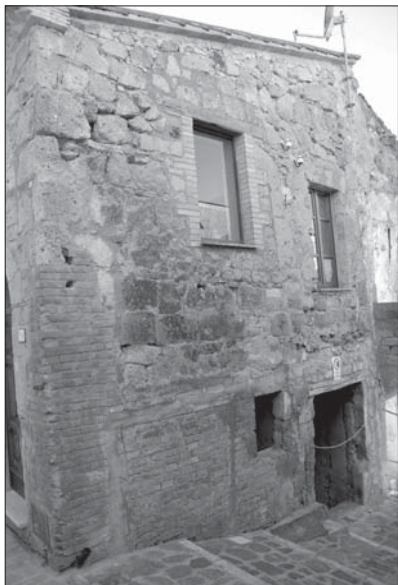
### Corpo di Fabbrica 1

Edificio civile in via Rocca Vecchia, 16.

Conserva tracce consistenti del paramento medievale solo sul prospetto Est.

Il prospetto Sud è interamente ricostruito in tempi recenti; il prospetto Nord, che ha subito numerosi interventi successivi, sembra conservare solo due corsi, neanche integri, della fase medievale.

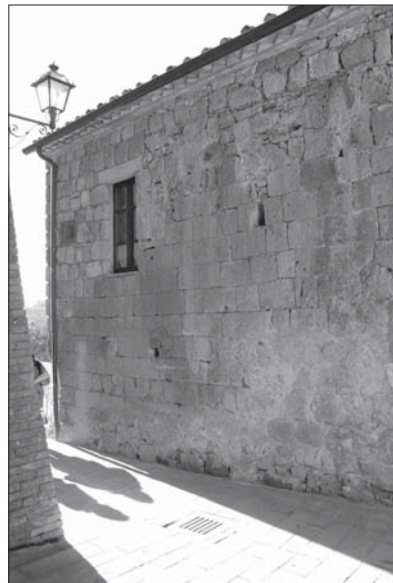
### *Prospetto Particolare 1*

**Orientamento:** Est

Il prospetto non conserva aperture medievali.

A sinistra i conci del prospetto Sud (non medievale) si appoggiano al filo dell'angolata originaria.

Al piano 1 si registra la presenza di tre buche alli-

neate di grandi dimensioni tagliate nella muratura in epoca post-medievale e in seguito tamponate; non è chiara la loro funzione.

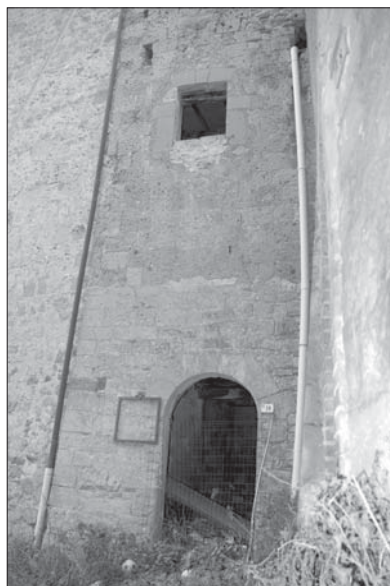
## Prospetto Particolare 1

**Orientamento:** Sud

Al piano 1 si addossa una scarpa realizzata in epoca post-medievale che oblitera il paramento. Murature medievali sono quindi visibili al piano 2 e 3.

Non sono visibili murature medievali a causa della presenza di una scarpa realizzata in epoca post-medievale.

L'apertura conserva solo lo stipite destro della fase originaria ed è oggi tamponata.

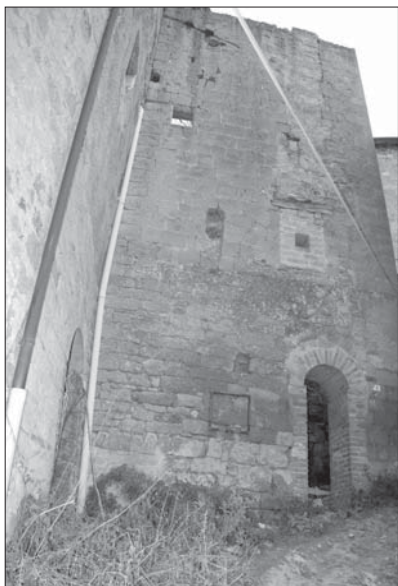
*Prospetto Particolare 1*

**Orientamento:** Sud-Ovest

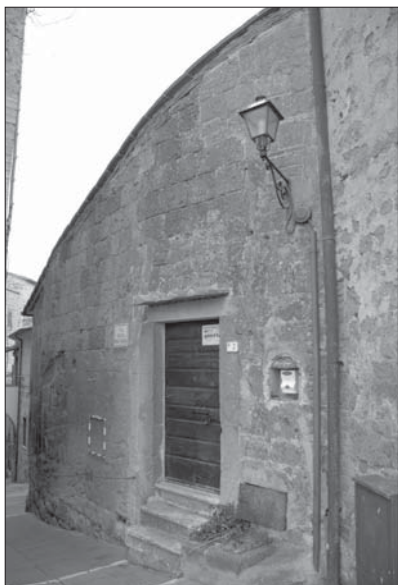
*Prospetto Particolare 2*

**Orientamento:** Est

Il prospetto conserva un massimo di sei corsi in conci perfettamente quadrati alla base sul lato sinistro. In giunti e letti sono presenti rari frammenti di laterizio che sembrano frutto di un consolidamento. La finitura superficiale è scarsamente conservata a causa del deterioramento del litotipo, ma dove è visibile si presenta spianata.

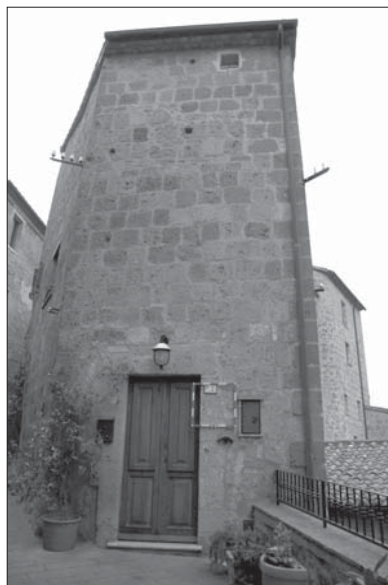
*Prospetto Particolare 2*

**Orientamento:** Nord

Si conserva solo l'angolata sinistra.

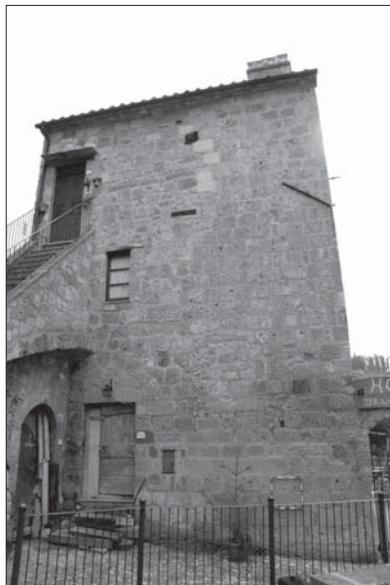
*Prospetto Particolare 1*

Edificio civile posto in via del Borgo, 46-52.  
La struttura conserva tracce di murature medievali solo sul prospetto Nord (PP1).  
I prospetti Est e Sud sono ricostruiti, mentre il prospetto Ovest è in pessimo stato di conservazione.  
Sul PP1 si notano numerosi interventi moderni tra i quali la realizzazione di tre aperture e una scala post-medievale.

**Orientamento:** Nord  
**Altezza (sx):** 4.11  
**Altezza (c):** 9.73  
**Altezza (dx):** 10.12  
**Piani:** 3  
**Piani medievali:** 3  
**Fasi:** 4  
**Fasi medievali:** 1  
**% stratigrafia:** 80.0  
**% stratigrafia medievale:** 40.0  
**Complessità stratigrafica:** 1  
**Restauro giunti e letti:** Sì  
**Affidabilità:** 2  
**Aree intonacate:** No

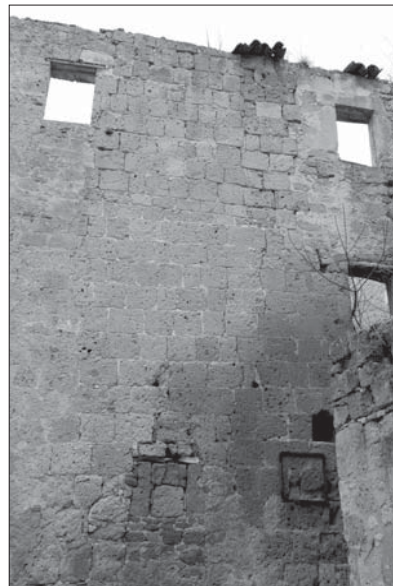
Prospetto Particolare 2

**Orientamento:** Sud

La finestra conserva entrambi gli stipiti, ma non la copertura originaria che oggi presenta un architrave ligneo inserito in una muratura in laterizi.

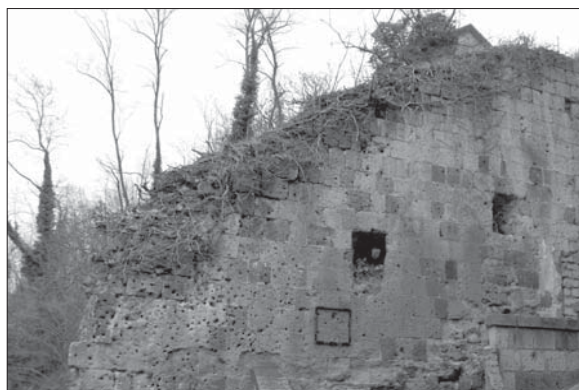
### *Prospetto Particolare 1*

**Orientamento:** Ovest

La superficie dei conci di fase 1 è estremamente degradata dagli agenti atmosferici.

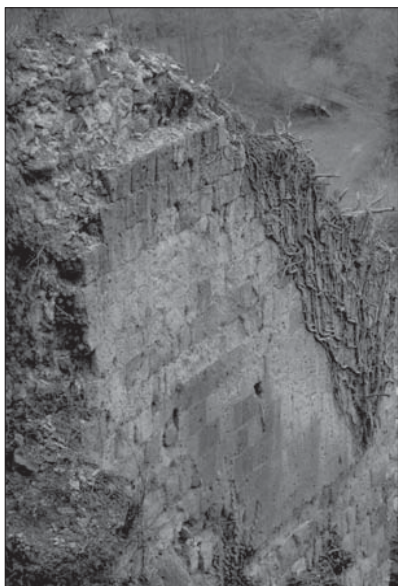
Il prospetto conserva solo l'angolata originaria, è
