Sovana

Sito 10206

Jacopo Fabbri

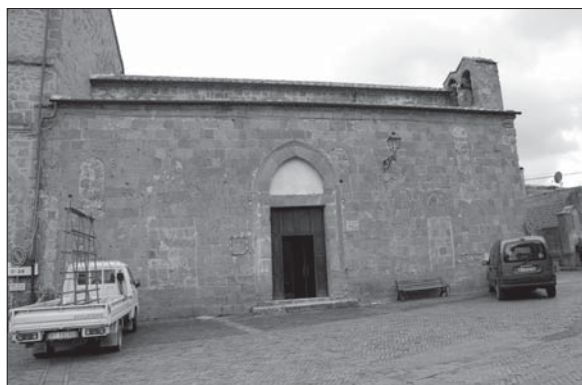
Prospetto Particolare 1

Il prospetto conserva due fasi medievali che riguardano sia il paramento che le aperture. Alla fase 1 si attribuisce gran parte della muratura e la parte inferiore di tutte le aperture tranne quella a medio-destra. Alla fase 2 appartiene il rialzamento, la copertura ad archi delle aperture e il portalino a medio-destra.

Il portale a medio-sinistra è stato modificato in fase 2 con una copertura a piattabanda; il tamponamento all'interno regge un affresco forse cinquecentesco.

I coronamenti delle finestre sono tutti reinseriti. Forse l'apertura a sinistra si trova alla quota originaria, le altre sono ampliate verso l'alto in fase 2. In fase 2 tutte le aperture sono state modificate con una copertura ad arco a tutto sesto sia nell'intradosso che nell'estradosso. Le finestre sono tutte strombate (più ampie all'interno). L'apertura destra ha probabilmente una strombatura doppia, non molto visibile a causa del tamponamento; raddoppiata verso l'alto come testimoniano le zeppe in laterizi presenti nell'estradosso.

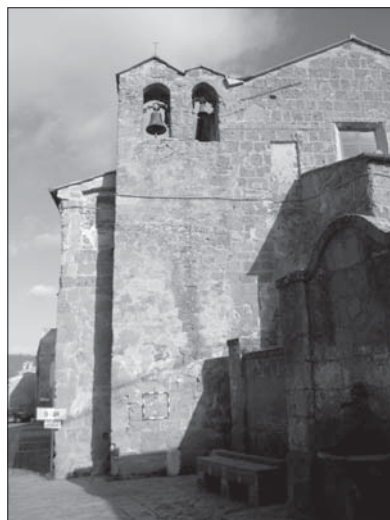
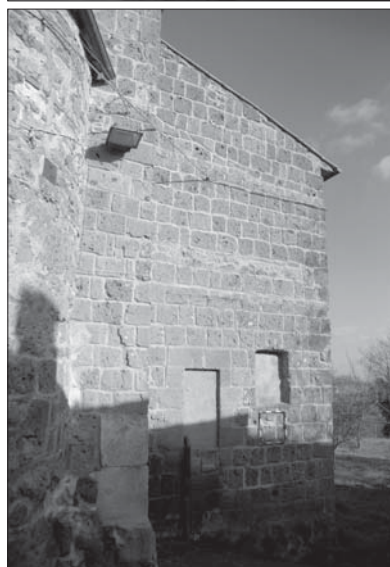
Prospetto Particolare 2

Il prospetto ha subito un rialzamento del tetto in origine a capanna continua per tutte e tre le navate. Il profilo curvo della porzione destra è frutto di un intervento moderno. Sono presenti numerosi elementi di reimpiego in calcare nella parte bassa della fase 1, lacerti di muratura in tufo giallo si conservano nella parte sinistra. Le fasi successive vedono l'impiego prevalentemente di un litotipo più rossiccio. Non si conservano aperture medievali.

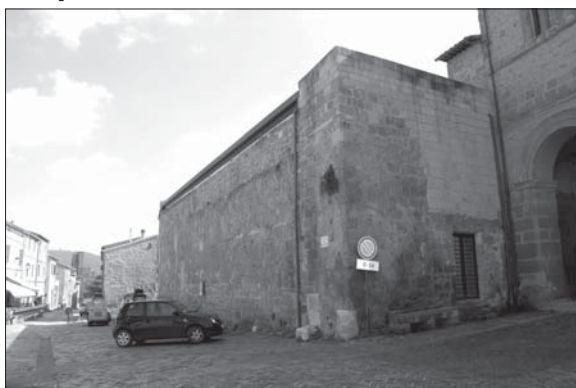
Corpo di Fabbrica 2

Chiesa di San Mamiliano posta ad Est dell'abitato in piazza Pretorio. L'edificio è prospiciente la chiesa di Santa Maria ed è collegata ad essa oggi tramite un palazzo con loggiato (Palazzo Bourbon del Monte). La struttura, in corso di restauro, versa in stato di rudere tanto che il soffitto è crollato. L'interno è stato completamente intonacato, mentre l'esterno conserva ancora la muratura a vista. L'edificio è inglo-

bato nella parte meridionale di una proprietà privata e non è visibile il prospetto Sud. L'orientamento è Ovest-Est, ma non si conserva la facciata originaria. Numerose sono le tracce di interventi costruttivi successivi.

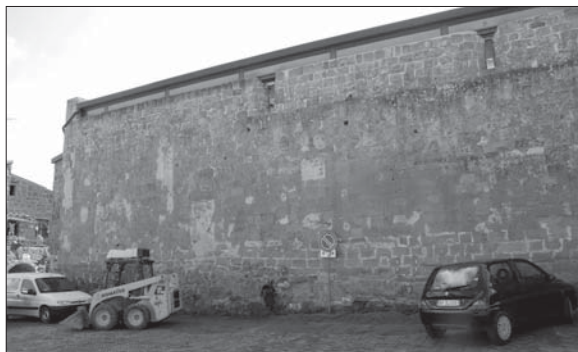
Prospetto Particolare 1

Il prospetto presenta numerose tracce di interventi costruttivi successivi. Tracce di intonaco si registrano per lo più sui tamponamenti. L'ultimo piano è ricostruito. Il prospetto è attraversato da due modanature poste su due livelli diversi; entrambe partono dal lato destro, ma non continuano fino al sinistro, anzi si allineano alla muratura.

La finestra a centro-sinistra ha l'architrave rimontato, è tamponata e il tamponamento è intonacato. A medio-sinistra si notano due limiti verticali dell'ampiezza di una finestra, ma non presenta né una copertura, né l'eventuale taglio per la sua asportazione ed è quindi difficile stabilirne la natura. Sono presenti due buche pontaiate tamponate su due corsi diversi e una modanatura sul limite del piano.

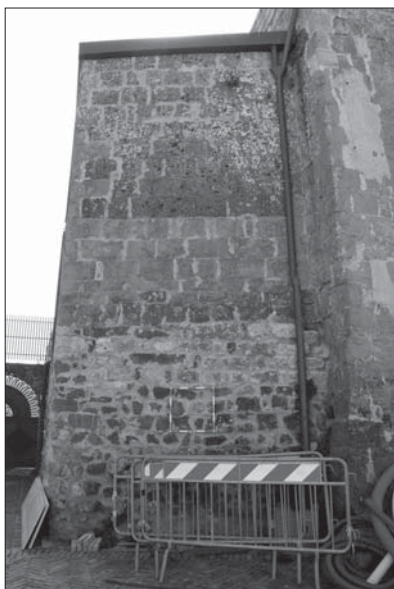
Prospetto Particolare 2

Il prospetto non conserva aperture medievali. Il piano 1, medievale, è realizzato con conci di tufo giallo, mentre la parte superiore (piano 2) è realizzato con un litotipo più rossiccio forse da attribuire ad un'epoca post-medievale (cfr. con CF1, PP2).

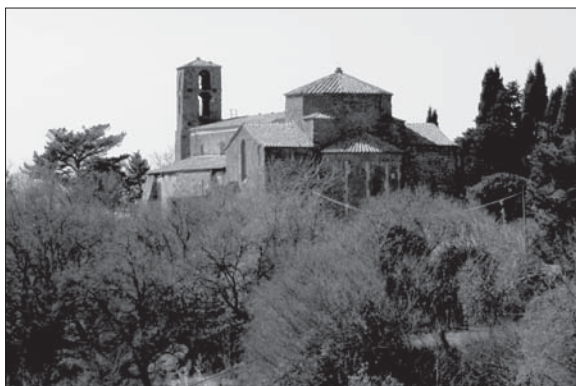
Complesso Architettonico 2

Complesso architettonico della Cattedrale dei SS. Pietro e Paolo posto a Sud-Ovest dell'abitato di Sovana. La struttura si presenta oggi articolata a causa della realizzazione di contrafforti e della costruzione di vari edifici addossati, alcuni dei quali attribuibili al periodo post-medievale. La cattedrale è a tre navate, di cui quella centrale rialzata, divise da pilastri quadrati a cui si addossano semicolonne non tutte appartenenti alla stessa fase costruttiva. La facciata è oggi obliterata dall'edificio della canonica addossato alla chiesa sul lato Sud-Ovest. Sui prospetti laterali si conservano monofore strombate con colonnine in travertino e sul prospetto Nord-Ovest si trova un portale realizzato interamente in travertino con frammenti di plutei tranne i due capitelli con protomi leonine realizzati in arenaria. L'abside semicircolare è impostato su un tiburio più tardo e la copertura con volte a crociera costolonata è ricostruita. L'esterno del catino absidale presenta una decorazione con semicolonne in travertino (quattro centrali, parzialmente ricostruite) e lesene in tufo (due laterali, parzialmente ricostruite) legate ad un paramento in tufo giallo. Il coronamento doveva essere con arcate cieche in tufo delle quali se ne conservano tre all'estrema destra del prospetto. Al di sotto dell'area presbiteriale si trova una cripta con colonne di riuso. A Nord-Est, addossati all'abside, si trovano setti murari che chiudono una piccola area forse adibita a sepoltura. A Sud-Est si trovano i resti perimetrali di un corpo di fabbrica, che in origine doveva essere voltato, costituito da un setto murario con andamento Nord-Sud nel quale si conserva un arcone a tutto sesto in tufo giallo sorretto a sinistra da una colonna in travertino di reimpiego.

Ottima: conserva sia i prospetti interni che esterni e i restauri sono poco invasivi.

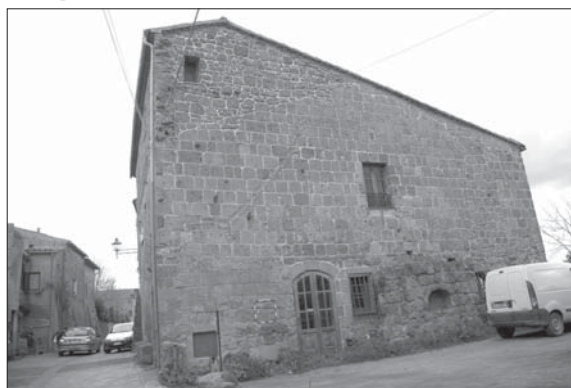
Corpo di Fabbrica 1

Edificio civile posto in via del Duomo, 47. La struttura è indicata nel catasto con una sola particella, ma è il risultato dell'unione di almeno due corpi di fabbrica. nonostante i numerosi interventi costruttivi e di restauro si conservano ancora tracce di mura-

ture medievali sul prospetto Nord. Il prospetto Ovest sembra essere frutto di una ricostruzione post-medievale, come dimostra l'angolata destra del PP1 che sembra essere stata "scucita" per agganciare un paramento che doveva chiudere quello che ora è uno spazio aperto. In un'epoca ancora successiva poi, questo tratto di mura è stato abbattuto, i conci posti di lato tagliati e quelli posti di testa rimossi per la ricostruzione di un nuovo paramento ortogonale ai precedenti.

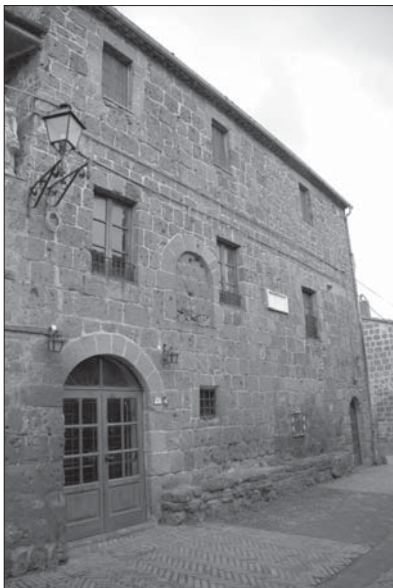
Prospetto Particolare 1

Il prospetto sembra presentare due fasi medievali, la prima di due piani, mentre la seconda di tre. Non si conservano aperture medievali.

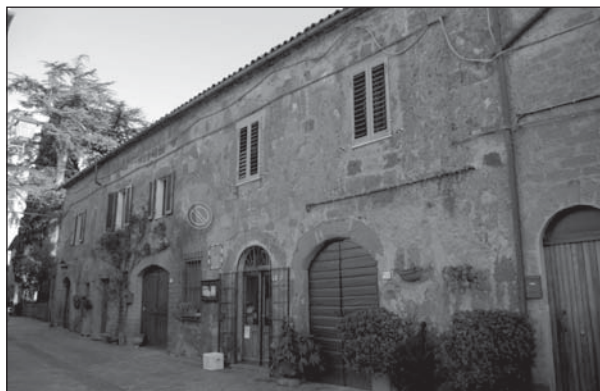
Corpo di Fabbrica 1

Edificio civile posto in via del Duomo, 25-33. A Ovest gli si addossa un edificio moderno, mentre il prospetto Est non presenta murature medievali. L'unico prospetto leggibile è quello Nord sebbene compromesso da interventi successivi. La struttura, indicata nel catasto con una sola particella, è forse il risultato dell'annessione di più corpi di fabbrica. L'edificio ha oggi funzione abitativa e in uno dei vani è stato ricavato un alimentari.

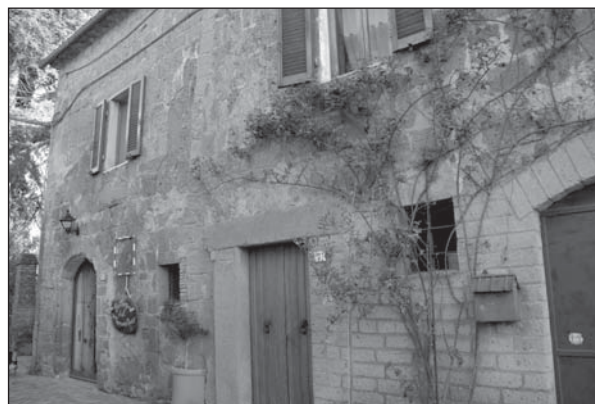
Il prospetto è pesantemente compromesso dagli interventi costruttivi successivi, ma conserva tracce di tre aperture e porzioni di paramento ad esse legate. Il litotipo è molto eroso e la faccia a vista non presenta più le caratteristiche originarie. Notevole presenza di intonaco.

Il portalino è rialzato rispetto al piano di campagna e si trova oggi tra i piani 1 e 2; conserva stipite destro, ghiera e porzione sinistra. Il portale sinistro conserva l'avvio della ghiera a sinistra e una porzione di muratura.

La finestra conserva lo stipite destro e l'avvio della ghiera, ma non è possibile definirne la copertura. I cunei sono utilizzati forse come scarico della finestra che li ha reimpiegati.

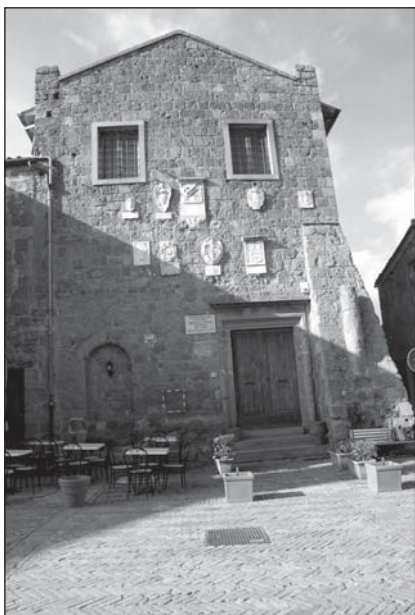
Il prospetto conserva una esigua porzione di muratura nella parte bassa con i resti di un fornice. La ricostruzione della parte sommitale è attribuibile all'età post-medievale. Sul paramento sono applicati numerosi stemmi di reimpiego. I conci sono piuttosto erosi, ma su alcuni è ancora visibile la faccia a vista spianata.

Il fornice conserva due arcate; solo la destra però è integra perché l'altra è stata tagliata per l'ammorsamento con un altro edificio. L'apertura è tamponata.

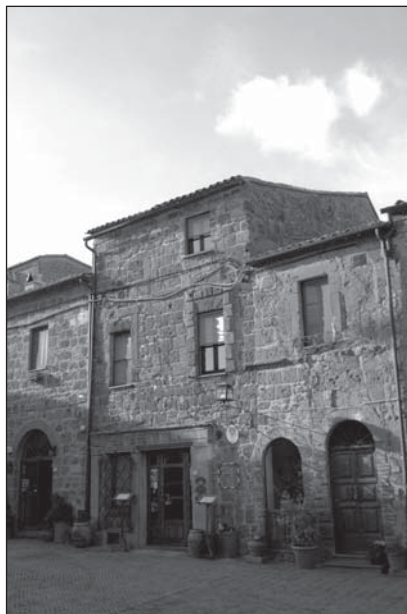
Corpo di Fabbrica 2

Edificio civile posto in piazza Pretorio, 16 che conserva murature medievali solo nel prospetto meridionale (PP1). I prospetti laterali sono visibili solo nella parte sommitale per la presenza di altri corpi di fabbrica e si nota un frequente impiego di laterizi a indicare tessiture murarie post-medievali. Il prospetto posteriore e la parte bassa di quelli laterali sono visibili da Nord, ma da una notevole distanza per la presenza di orti recintati. Le attuali aperture sono post-medievali, ma a lato di una finestra del piano 2

si conserva lo stipite sinistro di un'apertura originaria.

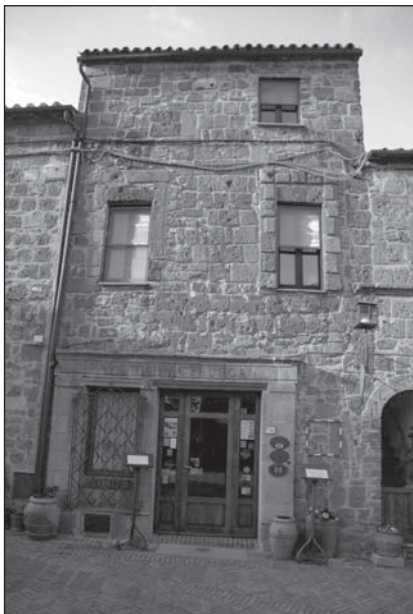
Prospetto Particolare 1

La finestra conserva solo lo stipite sinistro. Alla base di questo un filare di altezza ridotta corrisponde alla cornice marcapiano del corpo di fabbrica a destra, la quale si inserisce nell'angolata superstite. Accanto allo stipite a sinistra, giunti allineati suggeriscono un taglio dal profilo irregolare attualmente tamponato.

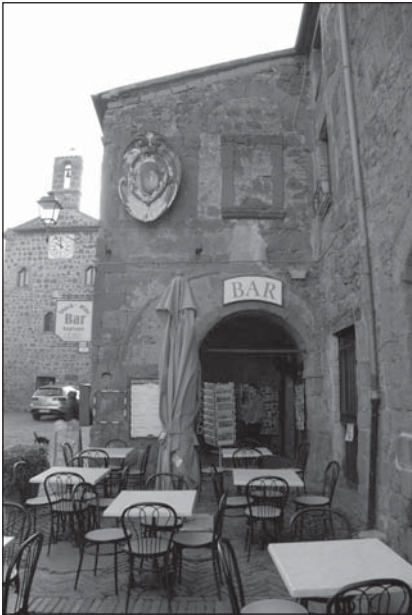
Il fornice conserva solo i pilastri e una piccola porzione di angolata sinistra.

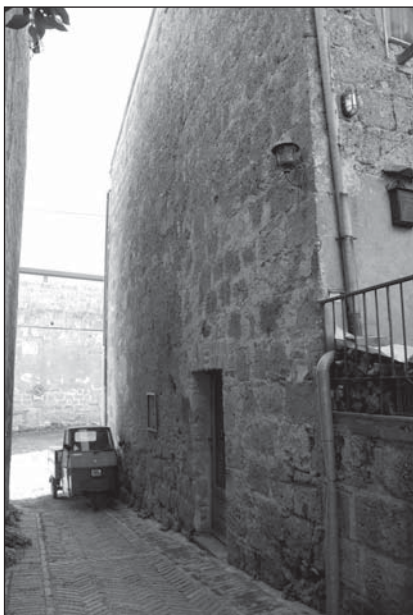
Corpo di Fabbrica 1

corrispondenti a diverse fasi caratterizzate da litotipi diversi: tufo giallastro e rosato. Il portale attuale appartenente alla fase 2, che conserva l'originale stipite sinistro di fase 1, è realizzato in tufo giallo come le murature della prima fase, ma riempie un taglio operato in esse. Giunti e letti sono frequentemente ristilati in entrambe le fasi.

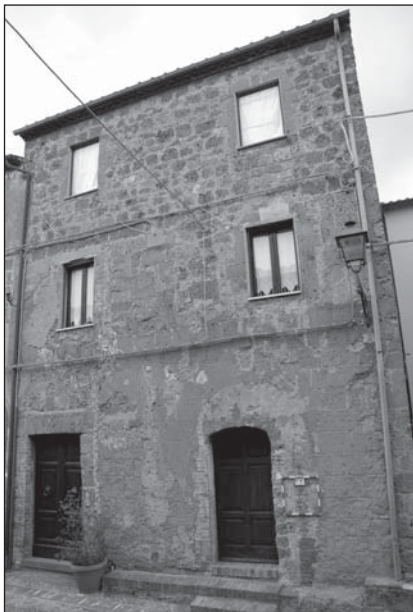
Prospetto Particolare 1

Si conservano solo le angolate.

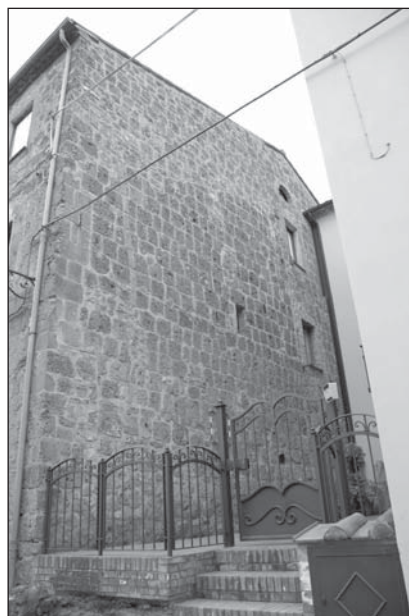
Prospetto Particolare 2

Si registra la presenza di una buca pontata tamponata con un conio di tufo rosso di forma rettangolare posto per verticale.

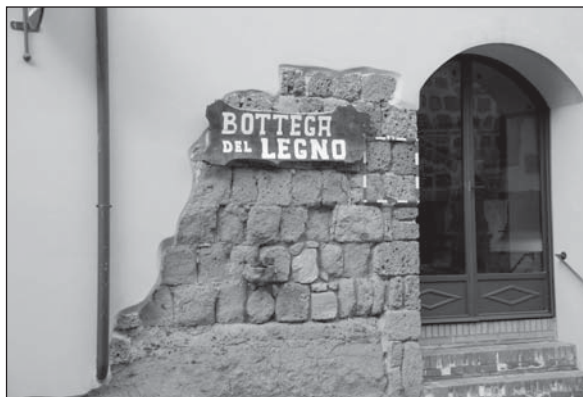
Prospetto Particolare 1

L'angolata fra il prospetto Nord e quello orientale è parte di un tardo rifacimento di epoca post-medievale.

All'angolata Est originaria dell'edificio è stata aggiunta una parte, sviluppata su tutta l'altezza del prospetto, che ha chiuso lo stretto spazio esistente probabilmente tra il CF1 e CF2.

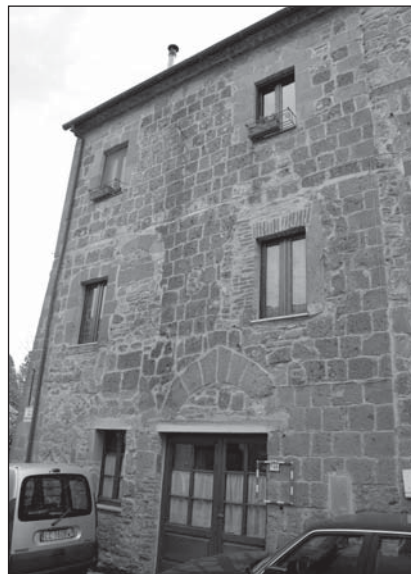
Prospetto Particolare 1

La buca puntaia è risparmiata nella muratura ed è tamponata con un concio di tufo giallo.

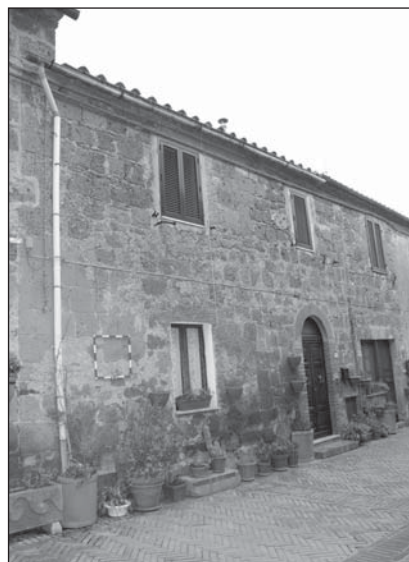
Prospetto Particolare 1

Edificio civile posto lungo l'asse viario principale, via del Duomo. Si conservano solo pochi corsi collegati all'angolata sinistra che costituisce il limite originario dell'edificio.

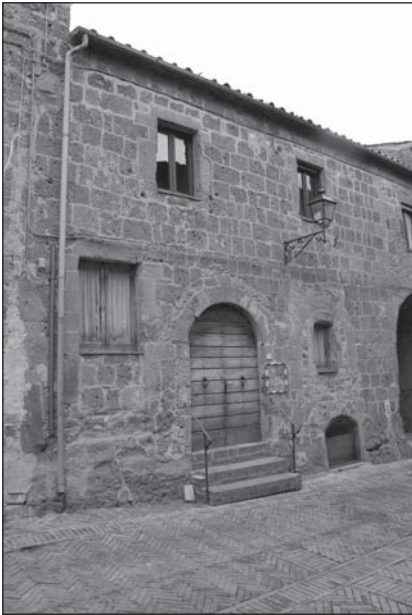
L'angolata è realizzata in conci di tufo giallo-grigio meno poroso di quello del paramento e quindi risulta meglio conservata anche la finitura superficiale.
