Fabio Coden
“Terremotus maximus fuit”:
il sisma del 1117 e l’architettura medioevale dell’area veronese

“Terremotus maximus fuit”: il sisma del 1117 e l’architettura medioevale dell’area veronese

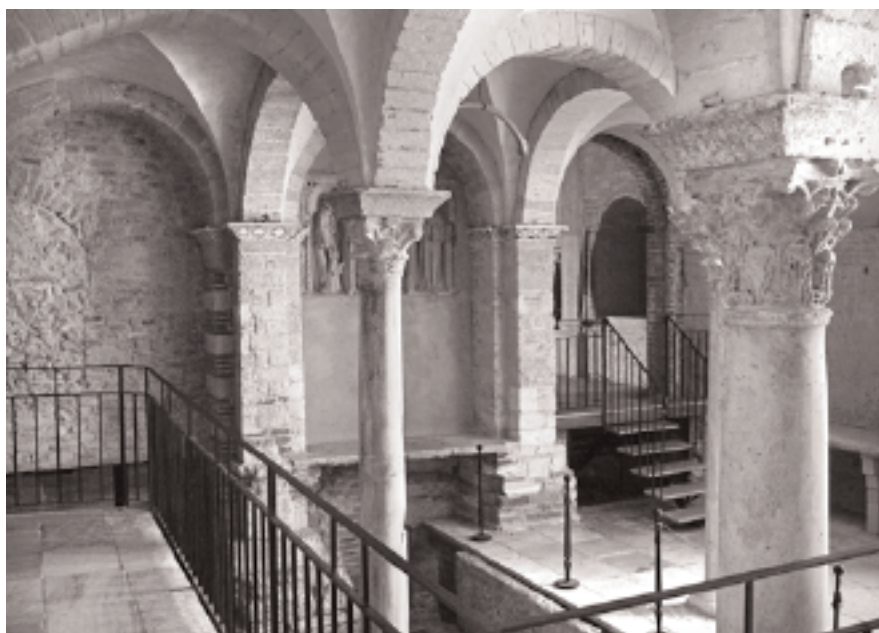
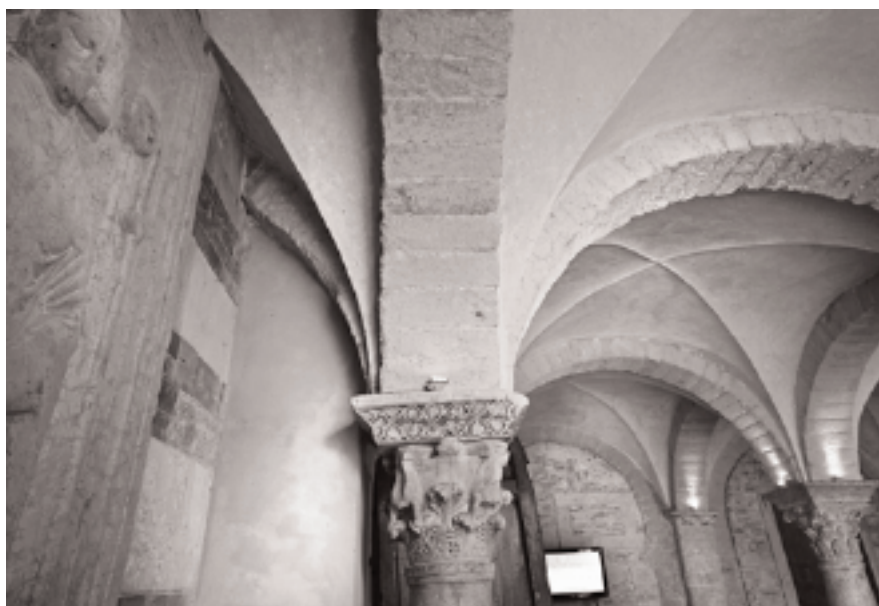
3. Verona, atrio di "Santa Maria Matricolare", sistema delle volte verso Sant'Elena.

4. Verona, atrio di "Santa Maria Matricolare", porzione di una delle volte meridionali in aderenza al muro della cattedrale.

⁴⁶ Prima degli ultimi restauri intervenuti alle strutture del portico, che ne hanno modificato in modo consistente alcune parti, si poteva verificare senza difficoltà che fra il muro nord della cattedrale e lo spigolo delle vele tagliate era presente una fessura, perfettamente rettilinea, che penetrava di parecchio nello spessore della volta. Ciò fu evidentemente frutto di una sapiente operazione di segatura della copertura, che non ne compromise la statica, lasciandola peraltro lievemente discosta dal perimetrale della cattedrale.

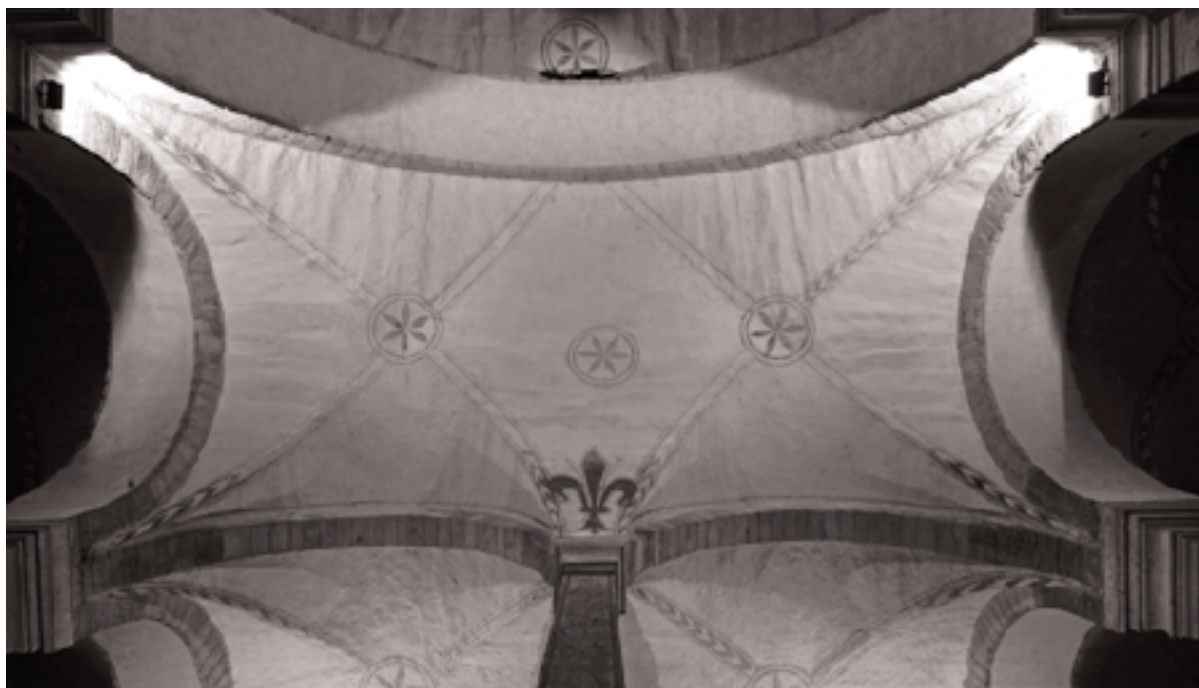
15. Verona, San Fermo, cripta, volta ibrida orientale.

Rimanendo a San Fermo, proprio nella cripta, di certo ascrivibile *in toto* al momento di rifondazione della chiesa⁶⁵, ci si trova innanzi ad una soluzione costruttiva assai ardita all'interno della coeva architettura di epoca romanica presente nel nord della penisola italiana, la cui persistenza potrebbe risultare alquanto significativa se messa in relazione all'evento sismico in questione⁶⁶ (fig. 13). Il sistema di ampie volte comprese fra il presbiterio e l'innesto del catino absidale, sviluppato per l'intera ampiezza della navata centrale, è in quest'area privo di quei sostegni mediani previsti invece per il corpo anteriore del vano ipogeo⁶⁷, supportando, con il proprio profilo ad arco fortemente ribassato, il considerevole peso del soprastante presbiterio⁶⁸. Questa audace soluzione architettonica, che contempla in sequenza una volta a botte, due volte a crociera, una volta ibrida (fig. 15), che, con i relativi archi trasversi, scarica le proprie forze su pilastri perimetrali di differenti ampiezze⁶⁹, non evidenzia segni causati da adattamenti statici, né tantomeno da scosse sismiche⁷⁰. Un'accurata inda-
