IL PONTE DEL TEMPO

Paesaggi Culturali Medievali

3a1. LA STRUTTURA DEL POTERE: IL CASTELLO

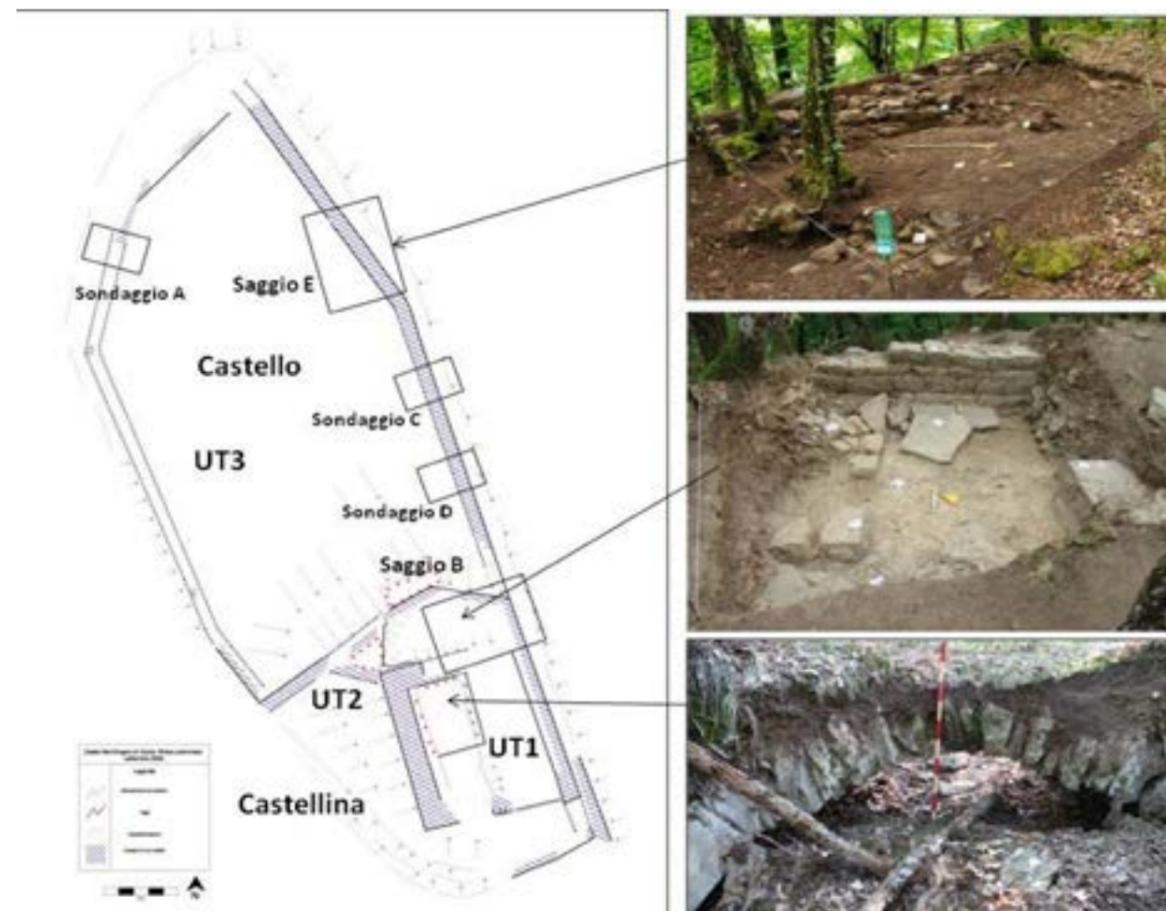
fig.2 Castel Sant’Angelo a Cetica. Planimetria del castello con localizzazione dei toponimi, delle UT e dei saggi di scavo. Particolari della cisterna, il saggio B e il saggio E.

Le strutture visibili hanno in generale una forma subrettangolare, seguono un andamento nord/sud e si estendono per una lunghezza di 50 m e una larghezza di 20 m circa (fig.2).

Nell'area nord-ovest del sito, sul pianoro che si affaccia sul fiume, posto a una quota inferiore rispetto alla zona signorile, si estende la zona dell'abitato (UT3), nota con il microtoponimo Castello, di cui sono visibili le strutture crollate, circondate dai resti della cinta muraria esterna (fig.2). Nell'area di accesso al sito proseguendo verso sud, sul lato opposto del poggio Castellina, si trovano alcuni massi erratici (UT4) che riportano segni di strumenti utilizzati per l'estrazione di materiale edilizio. (vd. I.2.2b e II.3.3a)

L'attività di scavo stratigrafico ha interessato i punti in cui sono visibili strutture murarie affioranti, conservatesi in elevato fuori terra o riportate alla luce da scavi non regolari come riferito da fonti orali. Di particolare interesse il punto in cui queste attività di sterro hanno riportato alla luce strutture murarie e intaccato il deposito archeologico, cosa che, se in parte ha sconvolto la sequenza stratigrafica, ha comunque messo in luce alcune sezioni, la lettura delle quali ha permesso di individuare almeno la potenza e i caratteri principali del deposito stratigrafico di una zona centrale per comprendere, con la topografia, la storia dell'intero sito. È stato quindi impostato il Saggio B nell'angolo settentrionale di UT1, nel punto in cui affioravano strutture murarie in continuità con le mura difensive della parte signorile e dove era possibile intercettare le murature della cisterna e magari di altre strutture fondamentali del cassero, come la torre (fig.2). Il Saggio E si colloca in UT3, nel punto in cui la cinta muraria piega verso est, dove si trova il crollo di un edificio quadrangolare perpendicolare al muro di cinta (fig.2).

Infine piccoli sondaggi (A, C e D) sono stati collocati in UT3 lungo il muro di cinta; in questi è stata effettuata solo una ripulitura superficiale al fine di documentare l'andamento del muro, il suo spessore e il suo spicco rispetto all'inizio della stratigrafia sottostante all'humus (fig.2).

Le indagini di scavo (Saggio B) hanno permesso di distinguere le strutture che caratterizzavano la parte signorile del castello attribuibile a questa fase localizzata nel punto più alto del sito, che si estendeva su un'area di 20 x 17 m ca., difesa da una cinta muraria. Al centro si collocava la torre (12 x 10 m ca.[?]), all'interno della quale vi era una cisterna di raccolta della acque piovane (*fig.2*).

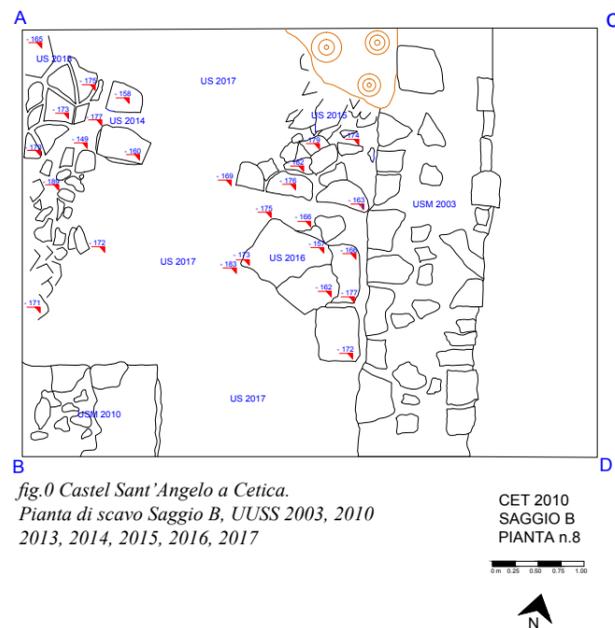
fig.0 Castel Sant’Angelo a Cetica. Pianta di scavo Saggio B, UUS 2003, 2010, 2013, 2014, 2015, 2016, 2017

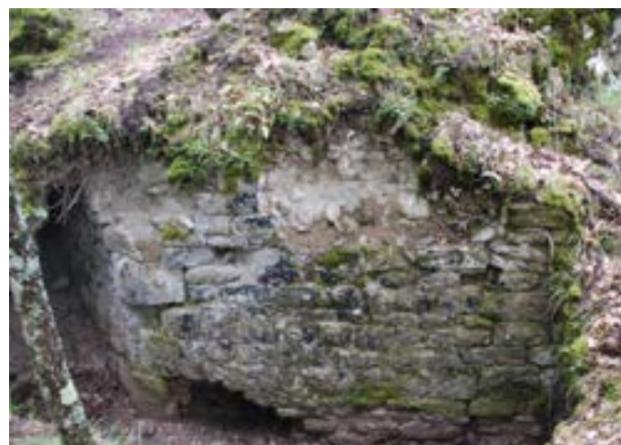
fig.1 Castel Sant’Angelo a Cetica. Le strutture del cassero prima dello scavo.

murarie esterne del ridotto fortificato signorile (UT2) di forma poligonale irregolare che ricorda i castelli a dongione del Norditalia (fig.1).

medie e piccole dimensioni, posti in corsi orizzontali e paralleli, legati da malta bianca e tenace, sbazzati a squadra con strumento a punta (*fig.1*). Nell'angolata i conci (25 x 35 cm) sono squadrati, ma con un angolo ottuso, e finiti con un nastrino (1,5 cm) laterale a scalpello (lama 1,4 cm), che circonda la faccia spianata e puntiforme. Le operazioni di ripulitura hanno messo in evidenza la forma triangolare delle nuove strutture che disegnano una planimetria poligonale irregolare della cinta (*fig.2*), che suggerisce confronti con i castelli a dongione diffusi a partire dal XIII secolo in particolare del Norditalia (Settia 1984, pp. 362-364).

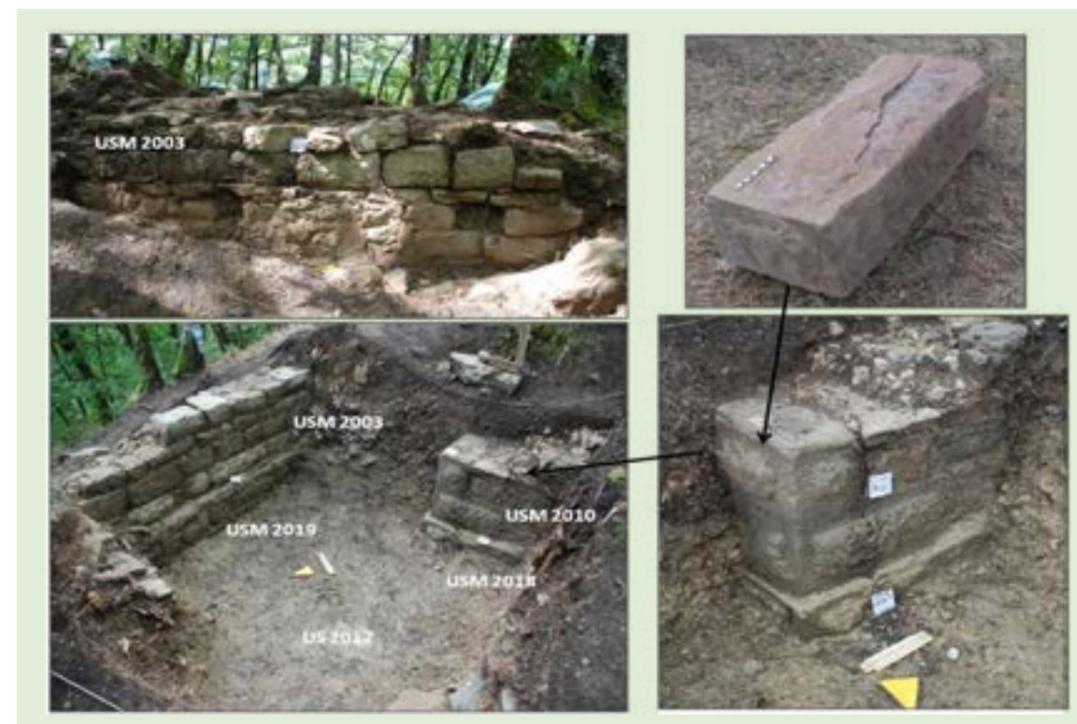
fig.3 Castel Sant’Angelo a Cetica. Saggio B. Mura di cinta interne ed esterne (USM 2018-USM 2003) con particolare delle buche pontate. Angolata della torre (USM 2010 e USM 2019). Particolare della finitura a bugnato della torre confrontato con concio bugnato proveniente dal crollo dell’angolata della torre di Poggio alla Regina.

limite del saggio, che ha uno spessore di 90 cm ca. Il muro è costituito da pietre di arenaria di medie e grandi dimensioni, sbazzate a squadra con faccia a vista per la maggior parte dei conci, regolarizzata a punta, posti in corsi tendenzialmente orizzontali e paralleli legati da malta terrosa friabile. Sul lato esterno si collocano una serie di buche subquadrangolari a cadenza regolare in linea, interpretabili come pontaiie per strutture lignee funzionali all'apparato difensivo (*fig.3*). Nella parte più in basso della muratura, nella faccia interna, è stata messa in evidenza l'USM 2018 che presenta le stesse caratteristiche tecnologiche, ma che sporge di qualche cm rispetto al filo del muro, come una risega(*fig.3*).

Nell'area sud del saggio è emersa l'angolata nord della torre, realizzata con conci di 55 x 25 x 25 cm, parallelepipedi con faccia a vista bugnata (USM 2010-USM 2019). La faccia verticale ha la bugna sporgente ottenuta a scalpello e punta (*fig.3*). Il nastrino (2,5 cm) è lavorato a scalpello (lama 1,9/2 cm), mentre la superficie fra nastrino e bozza presenta una finitura puntiforme ottenuta con la punta battente posta di fronte, e alcune linee da punta corrente. La faccia orizzontale superiore interna e la faccia orizzontale inferiore interna sono spianate (*fig.3*). Questo particolare tipo di finitura sembra caratterizzare numerose angolate delle torri in alcuni dei castelli dei Guidi fra Casentino e Pratomagno nel XII secolo. La stessa tipologia di finitura, con alcune varianti, è stata infatti riscontrata nelle murature della torre di Romena e nell'angolata della Torre dei diavoli a Poppi. Conci bugnati di recupero in murature di case moderne di Regginopoli e Strumi sembrano provenire dai castelli dei Guidi qui localizzati. Un bugnato del tutto simile a quello ritrovato nella torre di Sant'Angelo è stato ritrovato nell'angolata della torre del Castiglion della Corte (Poggio alla Regina) nel Valdarno superiore alle pendici del Pratomagno(*fig.3*), castello che era direttamente collegato a Sant'Angelo a Cetica dalla strada che, risalendo la valle del Solano e passando per il Varco di Gastra, scendeva verso la valle dell'Arno. La diffusione di questa finitura sembra attribuibile a magistri lapicidi che furono impiegati dai conti nell'edificazione dei castelli guidinghi fra Casentino e Pratomagno nel XII secolo (MOLDUCCI C.S).

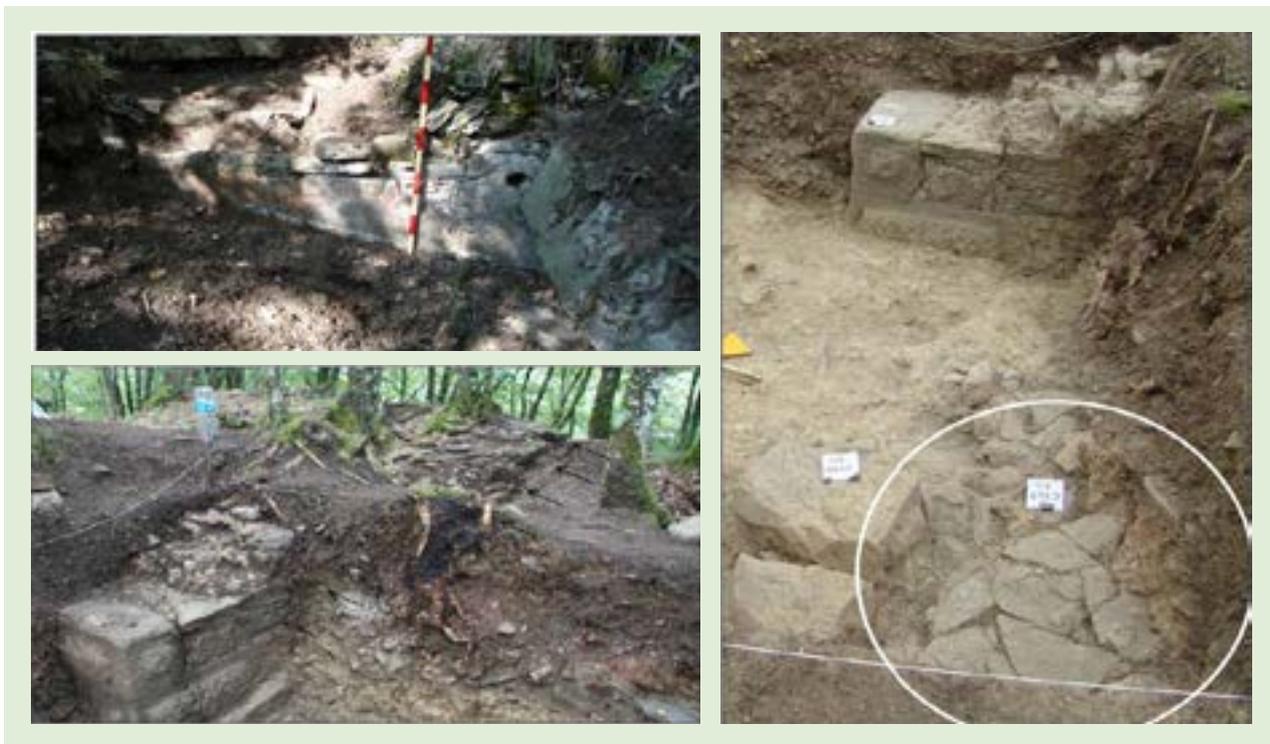
fig.4 Castel Sant'Angelo a Cetica. UT1, interno della cisterna rivestito in cocciopesto e tubatura fittile per accesso acque. Muratura della torre che corrisponde al limite esterno della cisterna. Piano di calpestio in lastrine funzionale all'accesso alla torre e alla cisterna (US 2013)

Contestualmente all'edificazione della torre, probabilmente interamente al suo interno, fu costruita la cisterna, in gran parte crollata, di forma quadrangolare (6 x 5,5 m ca.) e coperta da volta a botte, composta da conci in arenaria di forma tubolare, conservatasi nella parte centrale. L'interno è rivestito in cocciopesto e nella parete nord è visibile il foro di accesso delle acque mediante tubatura fittile (*fig.4*).

piano di calpestio pavimentato di lastre compreso fra l'area nord della torre e le mura che delimitavano l'area signorile, funzionale alla fruizione di questi spazi (*fig.4*).

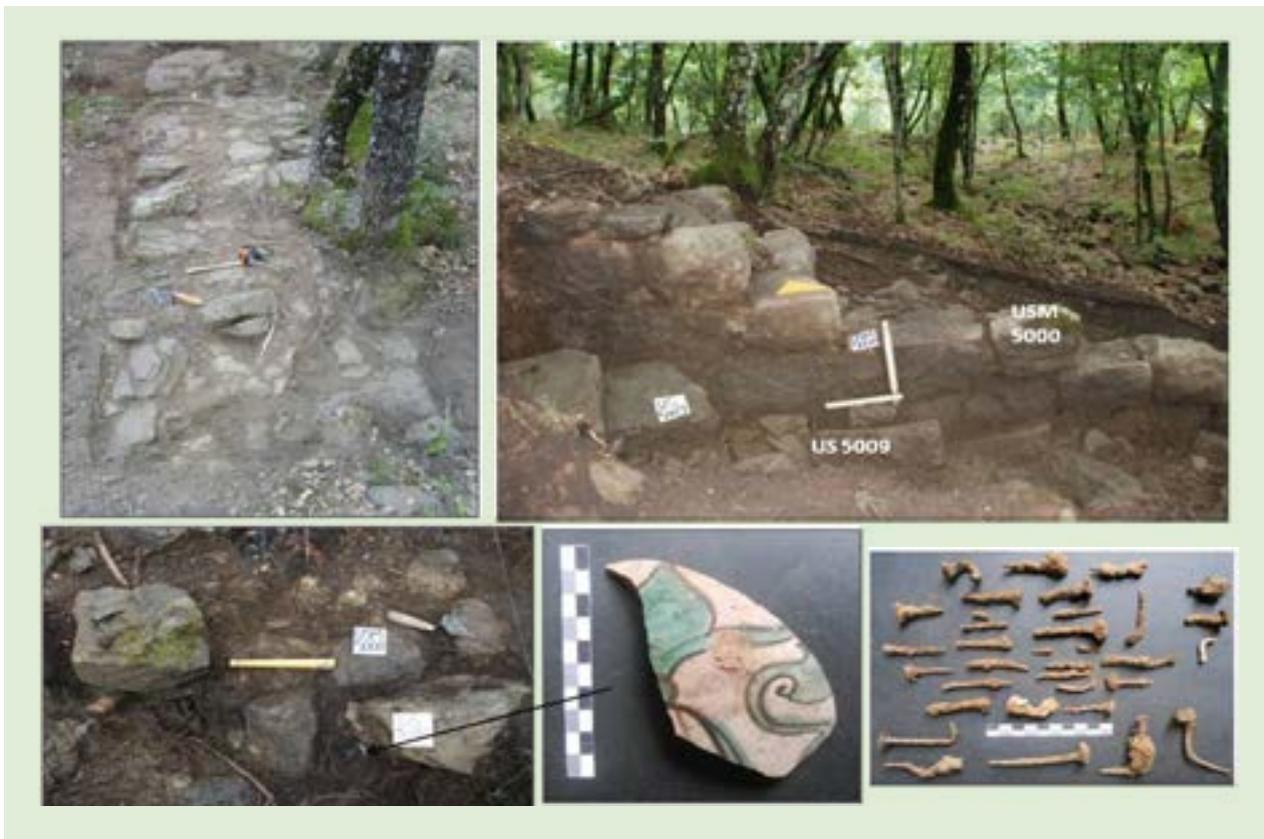
fig.5 Castel Sant'Angelo a Cetica. UT3, Saggio A, cresta del muro di cinta demolito nel 1350 dai fiorentini. UT3, Saggio E, mura di cinta esterne (USM5000) e particolare dei crolli e distruzioni delle mura (US 5009 e US 5010). UT3, Saggio E, frammento di boccia di maiolica arcaica con giglio fiorentino proveniente da US 5010. UT3, saggio, chiodi di diversa tipologia provenienti dallo smontaggio (US 5000, US 5010) di assicelle e travature orizzontali funzionali all'edificio e alle mura forse accantonati in attesa di essere 'riciclati'.

A nord si estende sul pianoro (UT3), con andamento tendenzialmente regolare al cui interno sono visibili avvallamenti dovuti a crolli di strutture, l'area dell'abitato delimitata dalla cinta muraria che scende dall'area signorile (45 x 25 m ca.). I tre piccoli sondaggi di scavo A, C e D sono stati collocati a cavallo della cresta in tre punti differenti del muro di cinta, per determinarne l'andamento, evidenziarne porzioni di muratura e riconoscerne i limiti più esterni. Nei tre i sondaggi lo scavo ha portato alla luce rispettivamente USM 1000 (*fig.5*), USM 3000 e USM 4000, che hanno uno spessore variabile dai 90 ai 92 cm ca. e la stessa tecnica costruttiva: i conci di arenaria sono sbazzati a squadra con faccia a vista spaccata per la maggior parte dei e conci regolarizzata a punta in alcuni, posti in corsi tendenzialmente orizzontali e paralleli, legati da malta terrosa friabile. Le tecniche e i caratteri costruttivi, nonché quelli dimensionali, corrispondono a quelli delle mura di cinta dell'area signorile (UT1, Saggio B, USM 2003 e USM 2018) (*fig.3*) e del muro di cinta (USM 5000) emerso nello scavo del Saggio E collocato proprio nel punto in cui il muro piega verso ovest (*fig.5*).

L'area indagata (Saggio E) ha messo in evidenza i crolli delle strutture perimetrali (USM 5002, posta a sud-ovest del saggio, e US 5004, crollo sul lato nord-ovest con andamento est/ovest) che delimitavano un edificio con probabile funzione abitativa di forma quadrangolare appoggiato alle mura di cinta (USM 5000). Nell'area esterna alle mura, a nord-est del saggio, il deposito archeologico segue in parallelo l'andamento del muro di cinta. Qui è stato possibile individuare le azioni relative alla demolizione del castello attestata nel XIV secolo (fig.5). A partire dal crollo del muro di cinta (US 5010) a nord-ovest, coperto da un livello di crollo caratterizzato da una forte concentrazione di malta (US 5009) e accumuli di pietre e terriccio (US 5005=5007 e 5006=5008) provenienti sempre dalla distruzione delle mura (fig.5). La superficie delle mura qui sembra essere frutto proprio di uno smontaggio sistematico, come dimostrano i segni di stacco netti (USM 5011). Lo stesso carattere di organizzazione di distruzione delle mura appare ancor più evidente nelle creste dei muri dei sondaggi A (USM 1003), C (USM 3003) e D (USM 4004) che in questo caso sembrano mantenere anche lo stacco sullo stesso letto di posa (si veda qui sopra il Saggio B, principalmente per l'angolata bugnata), quasi alla stessa quota (fig.5). Si consideri inoltre il ritrovamento nella ripulitura del muro USM 5000 di 32 chiodi e nel suo crollo di 16 chiodi (US 5010), la maggior parte dei quali erano quelli utilizzati per il fissaggio di assicelle e travature orizzontali, relative forse agli annessi lignei delle mura difensive e dell'edificio (fig.5).
