# IL PONTE DEL TEMPO

Paesaggi Culturali Medievali

### 3a3. LE STRUTTURE PRODUTTIVE: IL MULINO DI SANT'ANGELO A CETICA

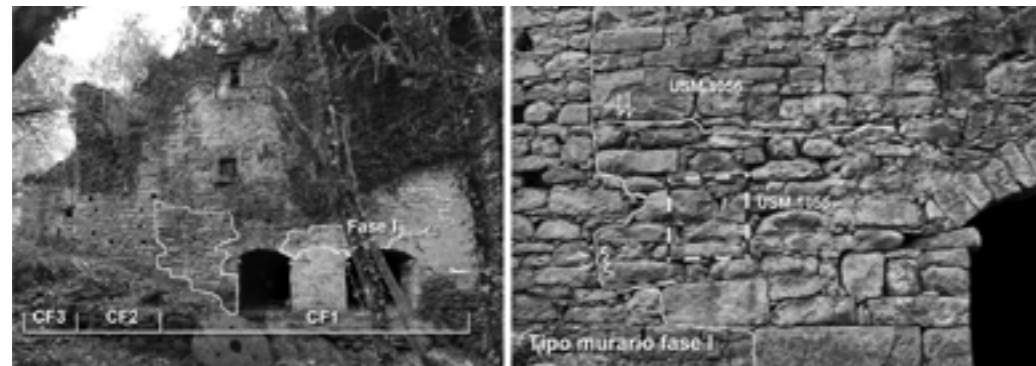
Fig. 3, La fase più antica individuata (CF 1, PG 1, fase I) e relativa tipologia muraria.

Le indagini archeologiche hanno consentito di stabilire abbastanza chiaramente i rapporti stratigrafici, e quindi di cronologia relativa, fra i singoli edifici. Più complesso è proporre, nonostante il supporto della documentazione scritta e iconografica, una stringente cronologia assoluta. Alla fase costruttiva più antica (fase I) è ascrivibile l'impianto originario del mulino (CF1) con i due carcerai (UF 1 e UF 2)<sup>10</sup>. Ne sono parte alcune porzioni di angolate e paramenti attorno all'edificio (USM 1056 sul PG 1, USM 1501 sul PP 2 e USM 1406 sul PP 3), lo stipite sinistro del carcerai di sinistra (UF 1, USM 1055) e parte degli archi dei carcerai (UOSSMM 1039, 1024).

I setti murari sono spessi (fino a 1,13 m) dato che la struttura doveva resistere all'azione usurante dell'acqua, alle sollecitazioni dinamiche dei ritrecini e alla spinta del terreno (*fig. 2*). La tecnica costruttiva è caratterizzata da pietre di arenaria di piccole e medie dimensioni, spaccate e sbazzate, disposte per corsi tendenzialmente orizzontali non sempre paralleli. L'angolata si presenta gerarchizzata con gli elementi di dimensioni maggiori, sbazzati e spianati a punta (*fig. 3*).

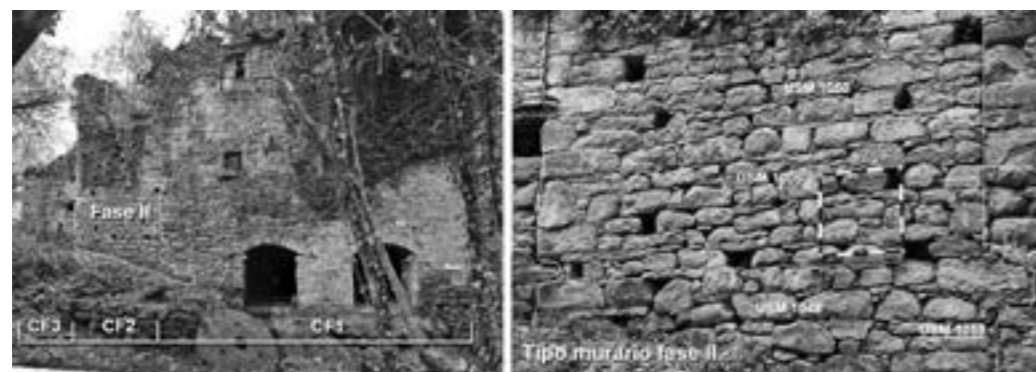
Fig. 4, La costruzione della casa del mugnaio (CF 2, PG 1, fase II) e relativa la tipologia muraria.

Nella fase seguente (fase II) venne addossato al mulino, tramite un'operazione di scuci-cuci dell'angolata (taglio USM 1059), la casa del mugnaio (CF 2) (*fig. 4*). La tessitura muraria, visibile solo sul prospetto Ovest (PG 1) e conservatasi per circa venti corsi, è costituita da bozze e pietre spaccate di arenaria di piccole e medie dimensioni, disposte per corsi sub-orizzontali tendenzialmente paralleli, con filari di orizzontamento. Il paramento è intervallato da buche pontate allineate per tre o quattro file, adibite forse al sostegno di ponteggi (UOSSMM 1048, 1006, 1050, *fig. 4*). Sebbene non sia possibile verificare la continuità fisica fra questa muratura e la facciata della casa del mugnaio, perché obliterata dal forno e della scala, la messa in opera e la pezzatura (PP 1, UOSSMM 1218, 1220) presentano una certa omogeneità costruttiva. Non sono desumibili le dimensioni complessive originarie di questo edificio

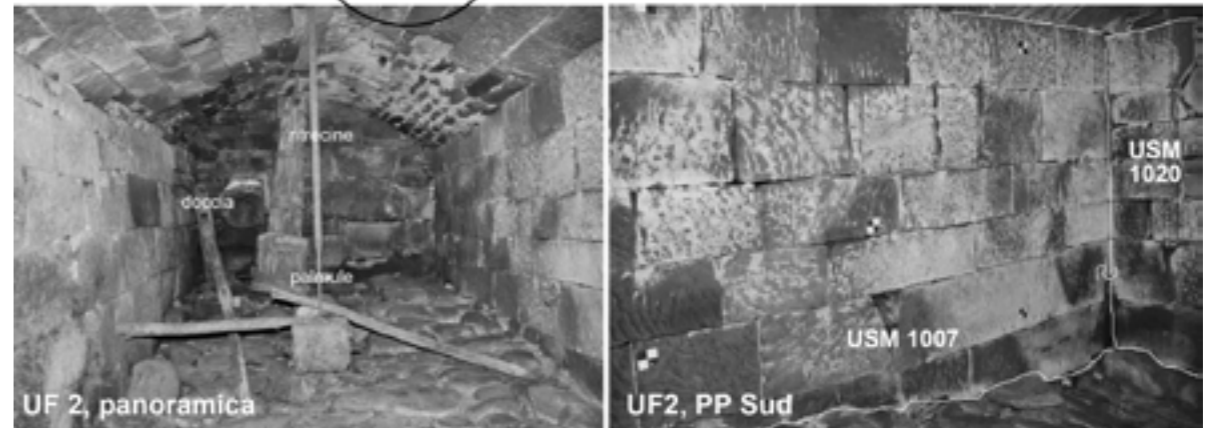
Fig. 5, La terza fase costruttiva all'epoca delle Pianta dei Capitani di parte Guelfa (carte sciolte, n. 59: Porcinai 2006, p. 123) con il restauro dei carcerai e relativa tipologia muraria (UF 2, USM 1007).

La prima (fase III), individuabile sul prospetto Ovest (PG 1), è relativa a un rimontaggio di stipite e arco del carcerai di destra (UOSSMM 1020, 1022), legati stratigraficamente al paramento interno in grandi conci di arenaria squadrati e spianati a subbia corrente e segmentata (UF 2, PP Sud, USM 1107). Poiché tale tecnica caratterizza anche i paramenti interni dell'altro carcerai (UF 1), si può collocare questo intervento attorno al 1735, data di un massiccio restauro dei carcerai (PORCINAI 2006, p. 136). Più o meno in questo periodo, per dimensioni e finiture del materiale impiegato, venne costruita anche la gora, la cui esistenza è nota a partire dal 1744, quando violenti piogge ne portarono via ben trenta braccia (circa 175 m: *ivi*, p. 131).

Attorno alla metà del XVIII secolo, quindi, il complesso architettonico iniziò ad assumere un aspetto simile a quello attuale, come testimoniano le *Piante dei Capitani di Parte Guelfa* del 1769 (*fig. 5*) (*ivi*, p. 123). La casa del mugnaio è raffigurata con le scale (CF 4)<sup>12</sup>, ma senza forno, e le dimensioni planimetriche degli edifici, espresse in braccia, sono già quelle odierne<sup>13</sup>. Questa fase non è caratterizzata da una tecnica muraria riconoscibile a causa dei numerosi rimaneggiamenti e rinzaffi<sup>14</sup>.

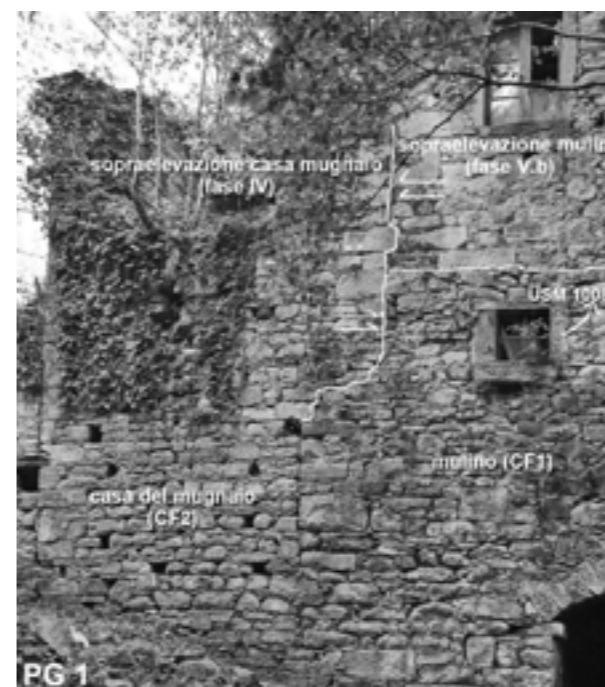
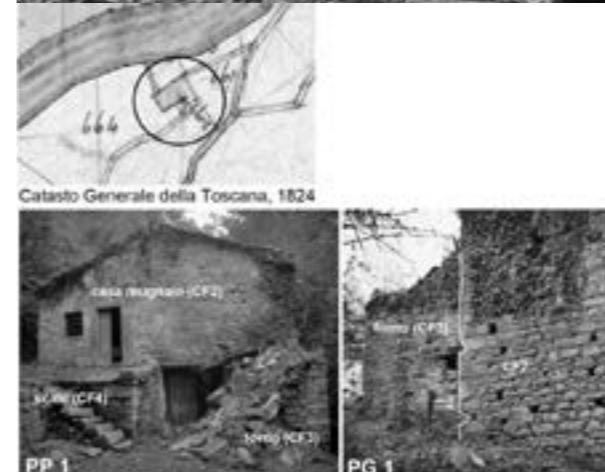
Fig. 6 (sx), I principali interventi moderni: sopraelevazione della casa del mugnaio (fase IV); costruzione del forno (CF3, fase V.a) e sopraelevazione del mulino (fase V.b), con una planimetria dell'edificio nel catasto del 1824 (<http://web.rete.toscana.it/castoreapp>).

Alcuni interventi costruttivi individuati sul prospetto verso il torrente (PG 1) sono attribuibili a una quarta fase costruttiva. Il reinserimento di un'angolata, di conci squadrati e spianati a subbia corrente (USM 1025)<sup>15</sup>, testimonia, infatti, la sopraelevazione della sola casa del mugnaio per la costruzione di un terzo livello mansardato (*fig. 6*). Questa angolata si appoggia a un restauro della zona centrale del prospetto del mulino, sopra il carcerai di sinistra (USM 1054), cui si legano una piccola finestra quadrangolare (USM 1008) e una finestra rettangolare più ampia (USM 1009).

La scarsa omogeneità costruttiva di questi interventi diffusi si potrebbe attribuire ai restauri successivi all'incendio del 1822, che danneggiò gravemente tutto il complesso (PORCINAI 2006, p. 132). Queste ricostruzioni, però, non avrebbero modificato la planimetria del mulino che, nel Catasto Leopoldino del 1824<sup>16</sup>, è ritratto ancora

senza forno e senza bottaccio (*fig. 6*)<sup>17</sup>.

Le ultime redazioni edilizie si articolano in una serie di interventi non omogenei, a partire dal 1860. La data è incisa sullo stipite della stalla cui si appoggia il forno (CF 3, *fig. 6*), costruito probabilmente in questo periodo. Era una struttura quadrangolare, con una porticina sul PG 1 (USM 1002) e un livello interrato, adibito a pollaio (fase V.a)<sup>18</sup>.

Seguirono, probabilmente a cavallo fra XIX e XX secolo, restauri e rialzamenti delle angolate sul versante meridionale del mulino (PP 3, UOSSMM 1404, 1402), per la costruzione del terzo livello, ben visibile sul prospetto Ovest (PG 1, USM 1010), con due finestre rettangolari (UOSSMM 1011 e 1012<sup>19</sup>) (fase V.b, *fig. 6*). A un'epoca forse di poco successiva (fase V.c) è possibile attribuire alcuni interventi sulla casa del mugnaio: il restauro della porta (UOSSMM 1204, 1202); l'inserimento dell'architrave per il portone della stalla (UOSSMM 1221 e 1222); un ultimo rialzamento del tetto (USM 1211) e il tamponamento (fase V.b o V.c) della porticina del forno (USM 1003).

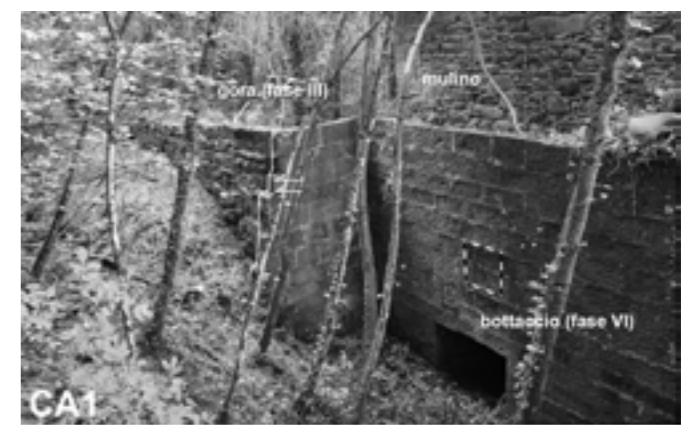
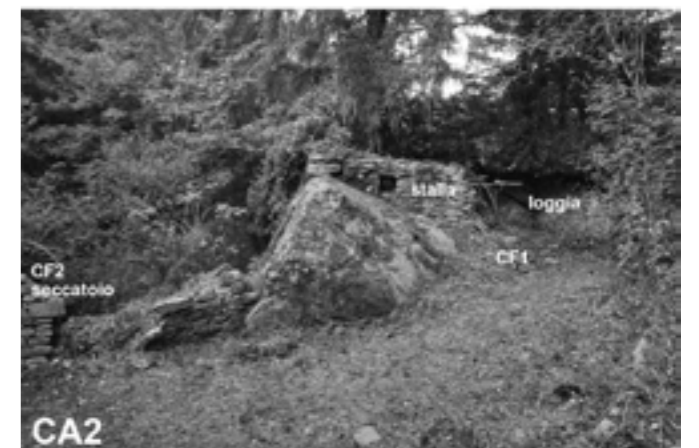
Fig. 7 (sopra), In alto, gli interventi recenti (XX secolo): la costruzione del bottaccio ammassato alla gora settecentesca. In basso, le strutture del CA2: il seccatoio (CF 2) e la stalla (CF 1).

L'ultima fase, infine, è ben riconoscibile dalla presenza del cemento come legante ed è confermata dalle fonti orali (fase VI, entro gli anni Settanta del XX secolo). È relativa alla ricostruzione di alcune murature, alla costruzione del bottaccio (CF 5), non esistente nella cartografia del 1824<sup>20</sup>, e ad alcuni restauri della gora<sup>21</sup>. Della fase moderna del mulino si conservano anche alcuni utensili: un grande peso circolare utilizzato per aumentare la resistenza delle macine usurate (esposto al Museo della Pietra Lavorata di Castel San Niccolò) e due pezzi di ritrecine in legno di quercia, non utilizzati ma di ricambio, lasciati a indurirsi nell'acqua e nella terra del canale di scolo (MANTOVANI 2002).

Le strutture accanto al mulino identificate come stalla (CF 2) e seccatoio (CF 1), appartenenti al CA 2, sono in pessimo stato conservativo e poco leggibili. La stalla è costituita da una stanza con una finestrella quadrangolare e da una loggia, con copertura in legno, utilizzata per il ricovero dei muli. I setti murari, costruiti in opera a secco o con pietre legate da terra, sono appoggiati direttamente sul grande scoglio di arenaria detto «sasso di Angelo»<sup>22</sup>. All'epoca della compilazione del Catasto Leopoldino del 1824 questo edificio non sembra esistente, sebbene l'inventario dei beni del mulino di fine XVIII secolo citi una «stalla e loggia» (PORCINAI 2006, p. 122). È probabile,
