IL PONTE DEL TEMPO

Paesaggi Culturali Medievali

2b. LA STRATEGIA DELLE INDAGINI ARCHEOLOGICHE E IL CANTIERE DI RESTAURO: OCCASIONI E CRITICITÀ

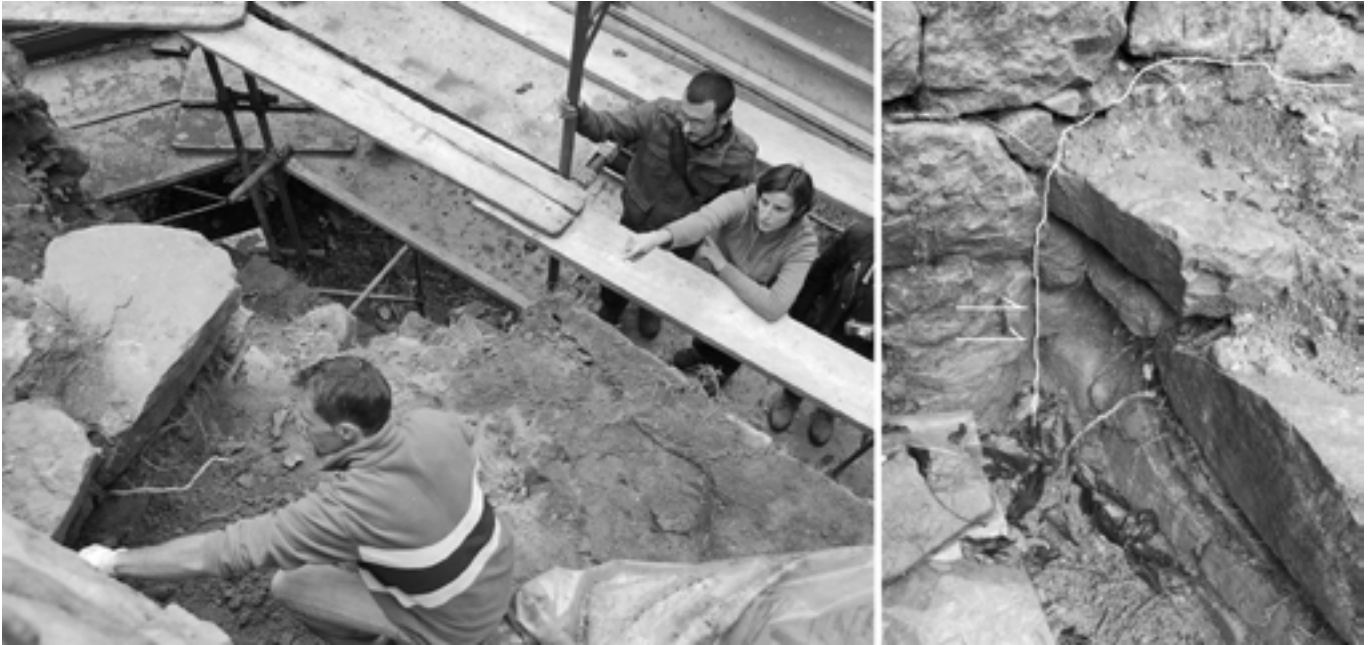
fig. 1, L'analisi autoptica ravvicinata delle strutture, resa possibile grazie alla presenza delle impalcature, ha consentito di individuare relazioni stratigrafiche altrimenti non visibili.

A distanza ravvicinata, inoltre, sono stati non solo verificati alcuni rapporti stratigrafici ma, soprattutto, si è potuto individuare e documentare una delle porzioni più antiche del ponte, la spalla sinistra di fase II, più alta verso il torrente, non visibile a causa della vegetazione e della quota, e successivamente obliterata dai lavori di consolidamento (vd. I.3.3a2 e *fig. 1*).
