Ritorno a Castelseprio La ripresa delle indagini nel *castrum* e nel borgo

Caterina Giostra

This report summarizes the activities and results of the archaeological investigations conducted by the Catholic University of Milan in Castelseprio (Varese) in 2016 and planned activities for 2017. An excavation was carried out in the medieval house in the south-western sector of the castle and two different phases of occupation have been documented. A sample excavation identified the underlying stratigraphy, allowing to retrieve data and finds from late ancient and early medieval settlement. A survey around the church of Santa Maria foris portas recognized some ancient accumulations, which proved to be collapsed walls of medieval buildings. These finds are the first traces of the "village" outside the castle and in the vicinity of the small church, well known for its important paintings.

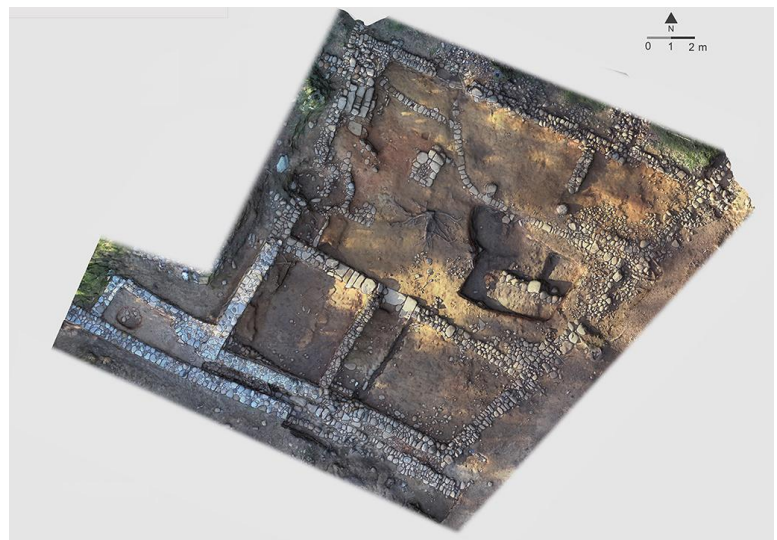
Fig. 3. Riprese fotogrammetriche da drone, stampa zenitale dell'area di scavo alla fine delle indagini 2016 (G. Guarato, A. Zobbio).

Esse si sono avvalse di ripetuti voli effettuati con un drone dotato di telecamera, che ha permesso riprese zenitali e modellazione 3D fotogrammetrica del contesto oggetto di indagine all'apertura del cantiere, dopo la pulizia, a metà dello scavo e alla fine (fig. 3). Da queste è stato possibile ricavare la base per la planimetria di inizio e quella di fine scavo in modo agevole e con notevole precisione metrica, in dialogo con la rilevatrice che ha posto i capitali topografici. La documentazione scritta, grafica e fotografica (pregressa e di nuova acquisizione), nonché

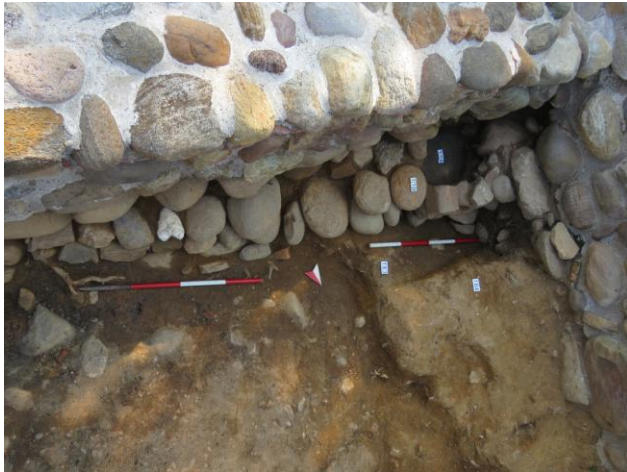
Fig. 6. Preesistenza al di sotto dell'angolo sud-occidentale della casa medievale (da nord).

Anche in altri settori del cantiere sono state viste porzioni di muratura preesistenti alla casa medievale. Al di sotto dell'angolo sud-occidentale, una fondazione in ciottoli di medie e piccole dimensioni e frammenti di laterizi legati da limo plastico bruno si conserva per quattro corsi, posti in opera in modo piuttosto irregolare. Si segue per oltre m 3 di lunghezza in direzione nord-ovest / sud-est (fig. 6); prosegue sotto i perimetrali meridionale

e occidentale della casa medievale. Presenta sulla sommità una buca per palo quadrangolare, evidentemente funzionale a un alzata in materiale deperibile ancorato a una intelaiatura portante di montanti lignei.

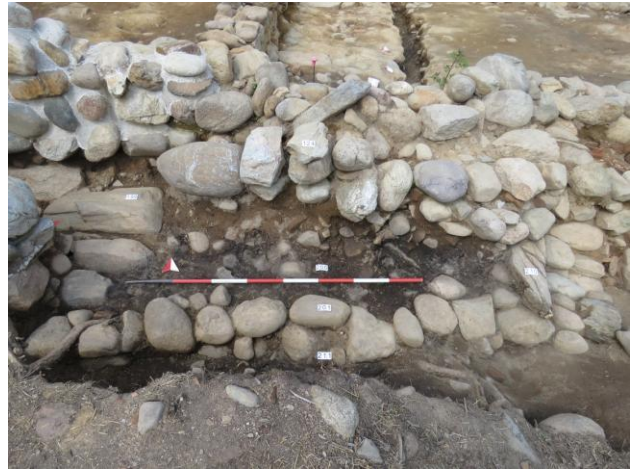
Fig. 7. Preesistenze a sud del perimetrale meridionale (da sud).

Porzioni di strutture sono state riconosciute per un breve tratto anche all'esterno del perimetrale meridionale: anche in questo caso, la parzialità ne impedisce l'identificazione planimetrica e funzionale. I tre lacerti murari, disposti a U, prevedono sia l'impiego di elementi litici di grandi dimensioni posti di piatto, sia ciottoli di medie dimensioni e pietrame di pezzatura variabile, legati con limo sabbioso brunastro (fig. 7). Sia all'interno che all'esterno della struttura è presente limo argilloso nerastro contenente abbondante pulviscolo carbonioso e grumi di materiale concotto: tali elementi permettono di ipotizzare la presenza di un impianto con destinazione d'uso artigianale o domestica, che presuppone comunque la reiterata accensione di fuoco.

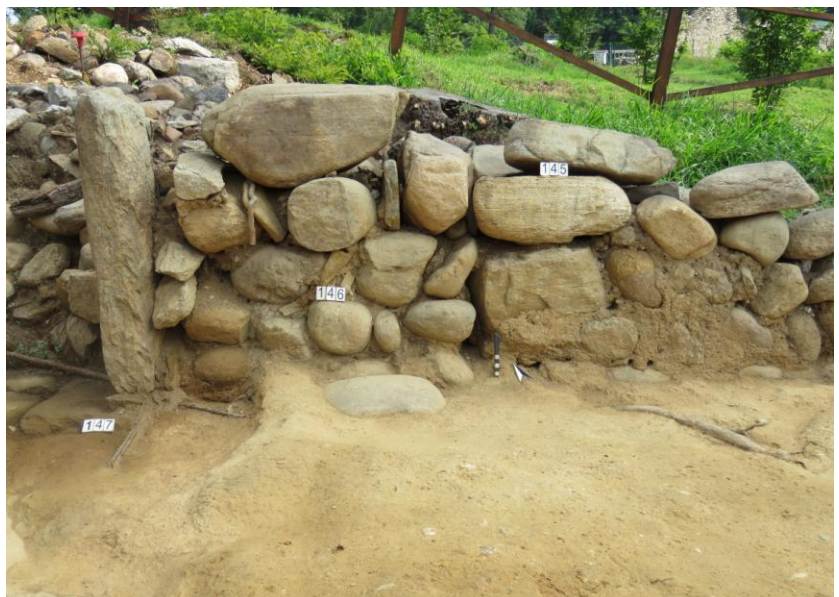
murarie appena avviata potrà offrire maggiori elementi a supporto della conoscenza delle differenti fasi costruttive¹⁰; in generale, le strutture portanti hanno lo spessore medio di 60 cm e sono costituite da pietre e ciottoli di dimensioni grandi e medie disposte nei paramenti esterni, mentre il nucleo a sacco è costituito da elementi più piccoli; il legante è dato da limo sabbioso e più raramente da malta biancastra fine e mediamente tenace. Sul perimetrale nord della prima fase si è conservata traccia del rivestimento delle murature: una stesura omogenea di legante liscio (fig. 10).

Fig. 10. Perimetrale settentrionale: struttura originaria presso il cantonale (a destra) e integrazione con stipite della porta (da sud).

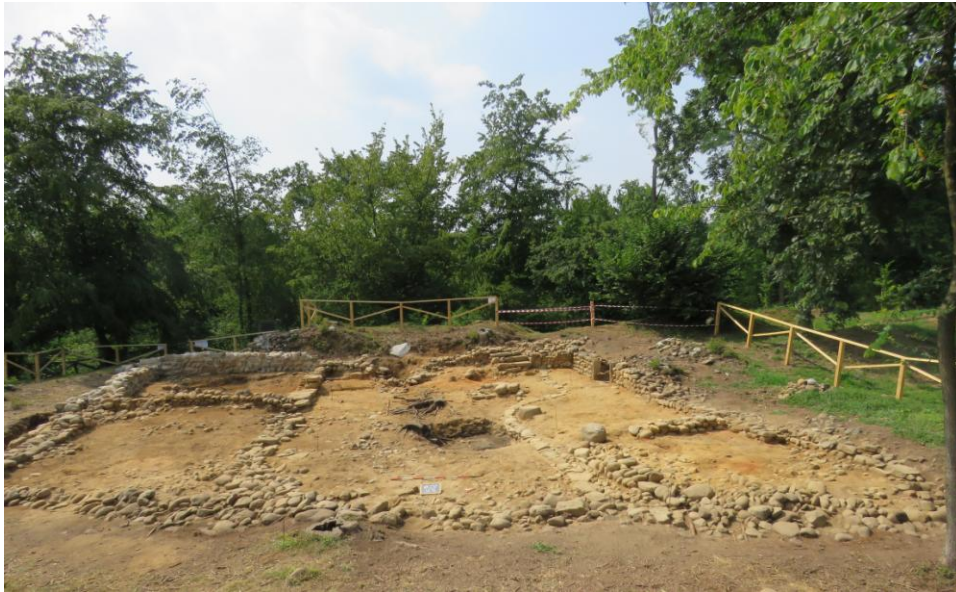
Fig. 11. L'area di scavo (da est).

Anche il piano del cortile interno, lievemente in pendenza discendente da ovest verso est, assecondava il naturale andamento del terreno (fig. 11); così, il perimetrale occidentale si imposta a una quota più alta degli altri. Dei due ambienti meridionali, quello a ovest (il vano A) aveva il piano di calpestio a una quota più elevata rispetto all'altro (il vano B) e al cortile: vi si accedeva attraverso un'ampia soglia, definita mediante la selezione e l'impiego mirato di grandi elementi lapidei posti di piatto e impilati negli stipiti, inseriti nella consueta muratura in ciottoli.

Il piano di calpestio cortilizio (fig. 11) è dato da una stesura sabbio-limosa giallo ocra piuttosto compatta; nel settore più occidentale esso è risultato coperto da un riporto di limo sabbioso dalla peculiare colorazione rossastra propria di matrici sterili ferrettizzate, cavate e ridepositate: tale accumulo intenzionale, di cui non è chiara la ragione, enfatizza la pendenza verso est delle quote di calpestio cortilizio. Una fondazione muraria semicircolare nell'angolo sud-orientale poteva forse fungere da piano d'appoggio; lungo tutto il margine settentrionale del cortile corre la canaletta che, insieme alla diramazione nel portico a nord, doveva garantire il deflusso dell'acqua verso est: coperta da lastre litiche appoggiate su brevi spallette, appare priva di rivestimento sul fondo. Durante la ristrutturazione dell'edificio, viene costruita la fondazione rettangolare orientata est-ovest, forse basamento per un pilastro.

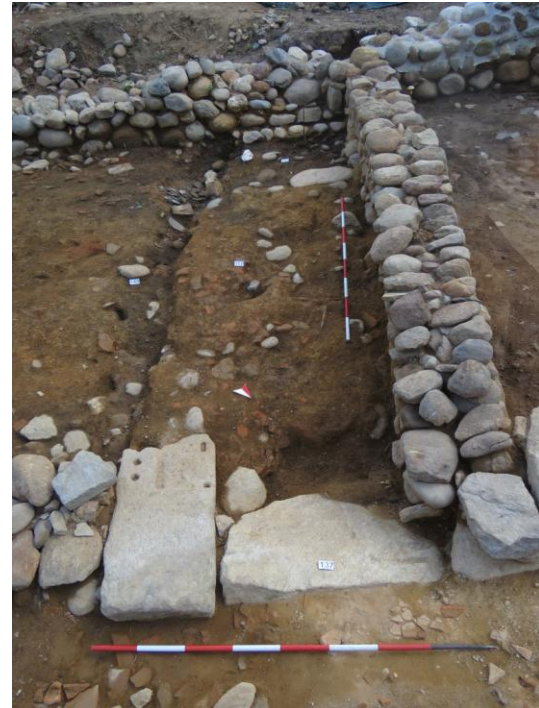
Fig. 12. Vano B: apertura e soglia con materiali di reimpiego e taglio longitudinale all'interno (da nord).

Un taglio longitudinale parallelo al muro divisorio e pressoché antistante all'ingresso poteva accogliere una trave dormiente utile a sostenere un diaframma o un apprestamento funzionale (forse uno scaffale). Nel taglio di asportazione (o di alloggiamento, nel quale il legno può essersi decomposto) si trovavano porzioni di tre pentole in pietra ollare, con tracce carboniose sul fondo (fig. 12, tratto finale del taglio). Nella stanza sono stati recuperati anche reperti metallici: due fibbie in lega di rame (fig. 13) e una in ferro, una cuspidi di proietto per balestra, una chiave, un coltello con manico rivettato, una placca bombata in ferro e una staffa da balestra;

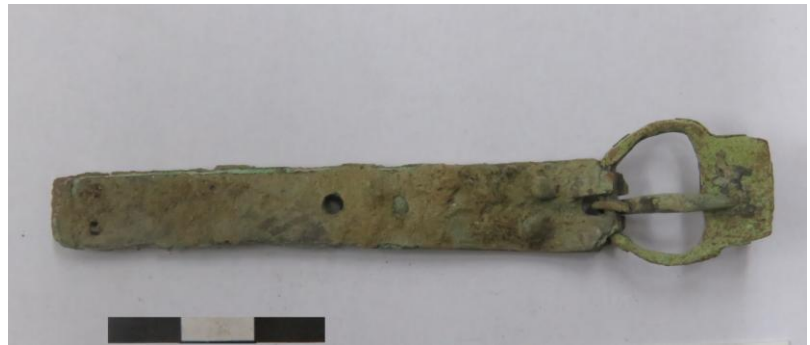
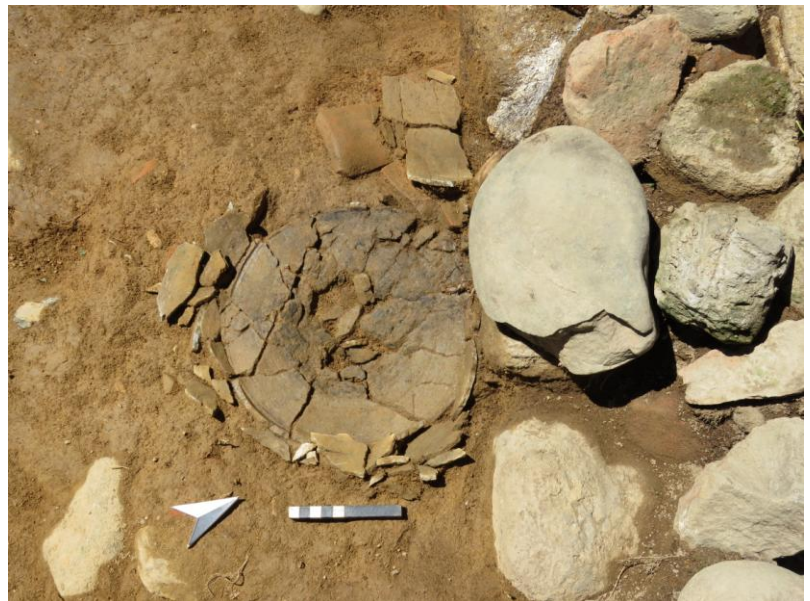
Fig. 14. Vano D, fondo di pentola in pietra ollare durante lo scavo.

Fig. 15. Frammenti vitrei basso medievali (dis. R. Rachini).

Anche sul piano d'uso del vano D, a nord-est, è stata trovata una pentola in pietra ollare, della quale restavano il fondo e parte delle pareti (fig. 14); tracce rossastre di focatura riscontrate sul piano sono verosimilmente attribuibili ad attività di combustione. Alcuni frammenti vitrei di bicchieri con pastiglie applicate attribuibili al XII-XIII secolo integrano il quadro della raffinata cultura materiale utilizzata nella casa (fig. 15): si tratta di tipi già documentati nell'area e ben noti da ritrovamenti archeologici e fonti iconografiche.

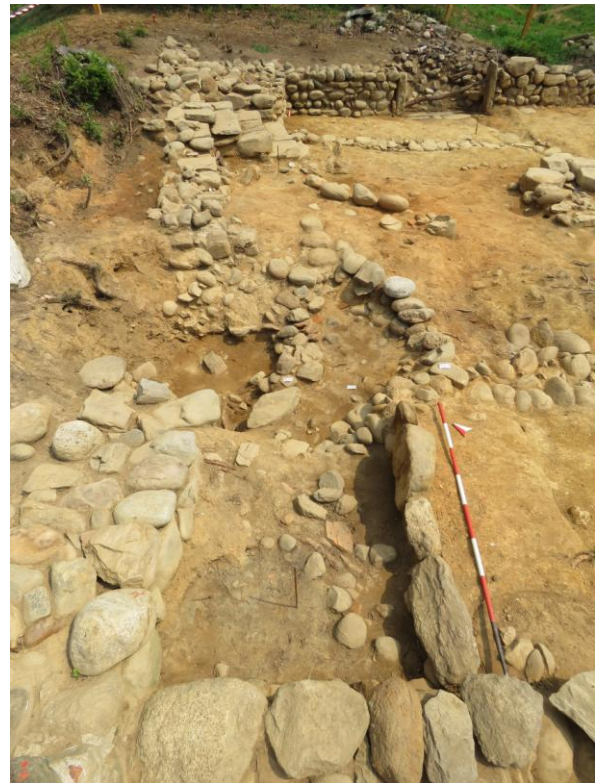
Fig. 18. Vano A (da nord).

Il vano A (fig. 18) deve essere stato oggetto di ricerche già da parte di Mario Bertolone alla metà del XX secolo e a ciò si deve l'asportazione dei contesti d'uso e di abbandono dell'ambiente¹⁴. Nonostante ciò, è stato possibile osservare che i piani di calpestio, pur perduti, dovevano collocarsi a una quota pari a quella della soglia presente nel perimetrale settentrionale, posta in opera contestualmente all'elevato, e a una quota leggermente più alta (circa cm 30) rispetto a quella in uso sia nel cortile che nell'attiguo vano B. Anche il perimetrale occidentale si imposta a una quota più alta degli altri, assecondando il naturale andamento del terreno.

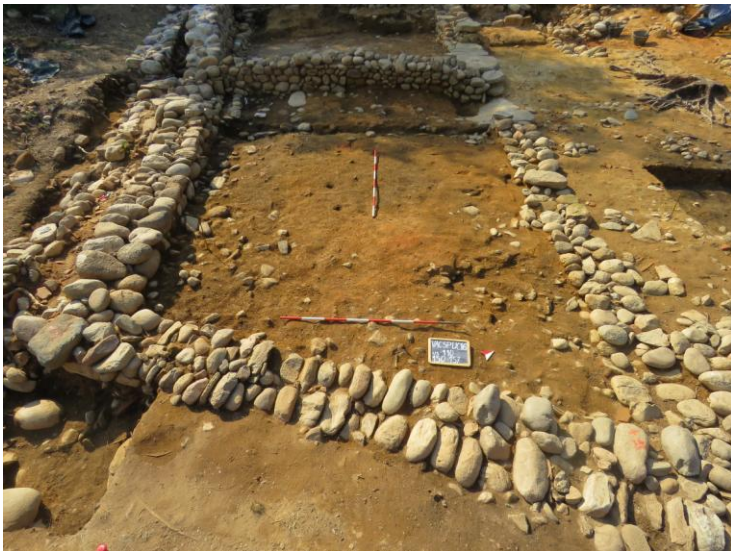
Fig. 19. Vano B (da est).

Anche il vano B (fig. 19) comunica con il cortile tramite un'apertura nel perimetrale settentrionale dell'ambiente, dotato di soglia. La stanza è ripartita in due comparti da un divisorio in materiali deperibili, verosimilmente ancorato a una trave lignea dormiente di cui rimane il cavo di asportazione; correva parallela al perimetrale ovest, da cui si discostava di circa m 1,50, creando una sorta di corridoio centrato sulla soglia di ingresso: è verosimile che l'apprestamento prevedesse un'apertura che garantiva la comunicazione tra le diverse parti del vano. Il piano d'uso, con matrice limo argillosa, ha superficie lievemente inclinata da ovest verso est e nel settore più ampio presenta concentrazioni di materiale inerte insieme ad alcune chiazze

rossastre, che indicano punti di focatura occasionale. I reperti metallici recuperati sul piano presso il diaframma e i perimetrali meridionale e occidentale suggeriscono che dovevano trovarsi su mensole ancorate alle pareti o sospesi a queste. Vista ma non scavata è una struttura in ciottoli posta all'angolo sud-occidentale del vano, di incerta funzione.

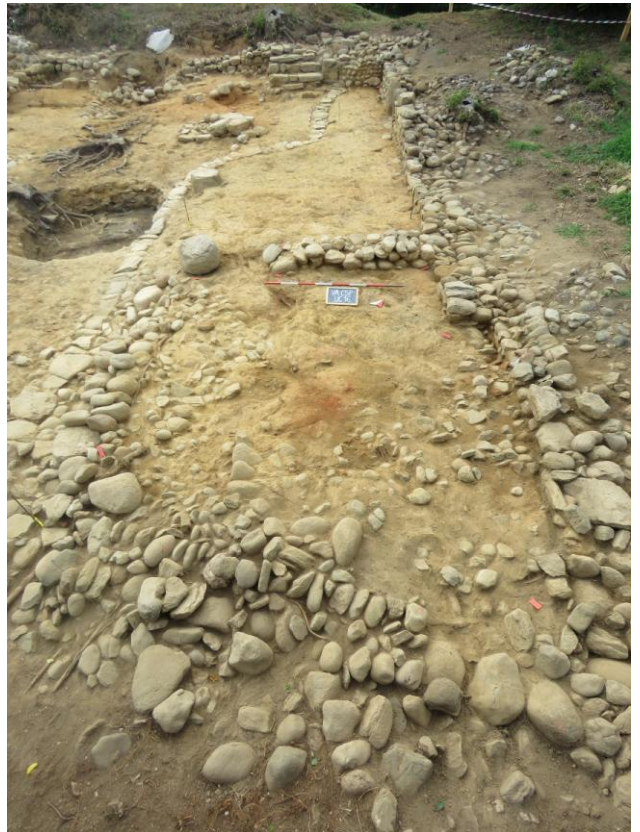
Fig. 20. Vano D e portico (da est).

Il portico (fig. 20) è inizialmente delimitato a nord da un setto murario con terminazioni definite da cantonali in conci lapidei squadrate con cura: la struttura funge da muro di spina, affiancato da due ampie aperture che collegano l'area porticata con le pertinenze esterne situate a settentrione e che non sono ancora state indagate. Sul lato sud restano quattro basamenti lapidei, ben emergenti dai piani di calpestio circostanti ed equidistanti tra loro, che fungono da appoggio per altrettanti pali lignei atti a sorreggere l'impalcato soprastante. I piani di calpestio del portico presentano possibili punti di focatura non strutturati, segnalati da chiazze dalla specifica tonalità rossastra, generatasi a seguito di un processo di termotrasformazione del suolo.

In occasione della ristrutturazione del settore settentrionale del complesso, la realizzazione del vano orientale (D) comportò l'edificazione di due setti murari a delimitare l'ambiente a nord e a ovest (fig. 20): il tamponamento dell'apertura settentrionale risulta arretrato verso nord rispetto all'allineamento del muro di spina preesistente: potrebbe trattarsi di una sorta di incavatura lunga e stretta in cui ricoverare parte dell'*instrumentum domesticum* in uso nell'abitazione. La soluzione è indiziata dal ritrovamento di numerosi frammenti combacianti di lavello in pietra ollare adagiati contro la struttura muraria in esame. Il setto occidentale è invece privo di fondazione e poggia direttamente sui battuti: tale soluzione costruttiva potrebbe indicare che la parte sommitale dell'elevato fosse in materiale deperibile di cui non rimane traccia (legno o terra?).

In questa fase, la porzione occidentale del portico viene messa in comunicazione diretta con le (nuove?) pertinenze situati ovest, grazie alla costruzione *ex novo* di una scala in muratura posta verso l'angolo nord-occidentale del porticato stesso e appoggiata a una tozza fondazione quadrangolare costruita contro terra. Vi si impiega materiale lapideo selezionato legato con sabbia limosa; per le pedate vengono adoperati elementi sub-planari di dimensioni più ampie, mentre per le alzate la pezzatura risulta più contenuta. Della struttura si conservano almeno cinque gradini, superati i quali è possibile guadagnare una duplice direzione: verso ovest, dove doveva porsi una apertura ricavata in breccia nel perimetrale occidentale, tramite la quale si poteva accedere alle pertinenze poste subito fuori su quel lato; verso nord, dove poteva situarsi una scala lignea poggiata sull'angusta fondazione quadrangolare, tramite cui si accedeva al piano superiore del porticato. L'operazione implica la defunzionalizzazione del pilastro più occidentale (mentre una seconda base batti palo risulta inglobata in una struttura di rinforzo) e il mantenimento dei battuti e delle canalette; soprattutto, la riduzione del secondo varco nel perimetrale settentrionale, questa volta con tamponamenti in blocchi squadri e posizionati in verticale.

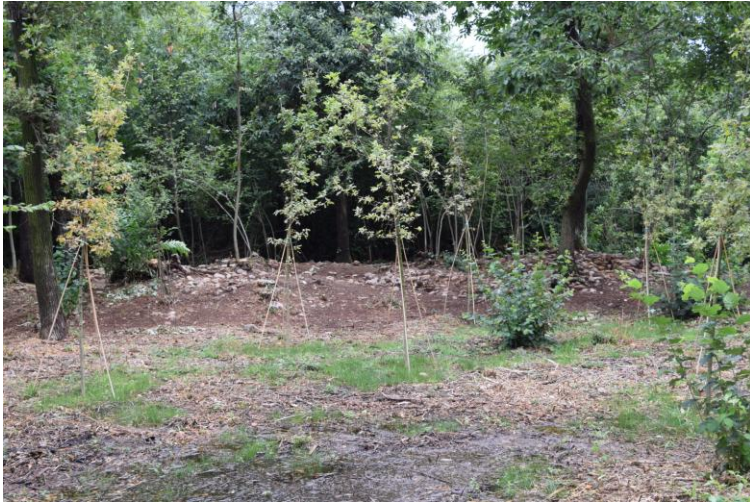
Fig. 21. Accumuli a nord della chiesa di Santa Maria foris portas (da sud).

Gli accumuli proseguono verso ovest, definendo un'area piuttosto estesa interessata da vani, verosimilmente attribuibili alle fasi più tarde della vita del borgo. Macroscopiche anomalie sono state riconosciute anche sui dossi limitrofi. Una prospettiva di indagine assai nuova e promettente in una zona, quella del borgo, ancora pressoché

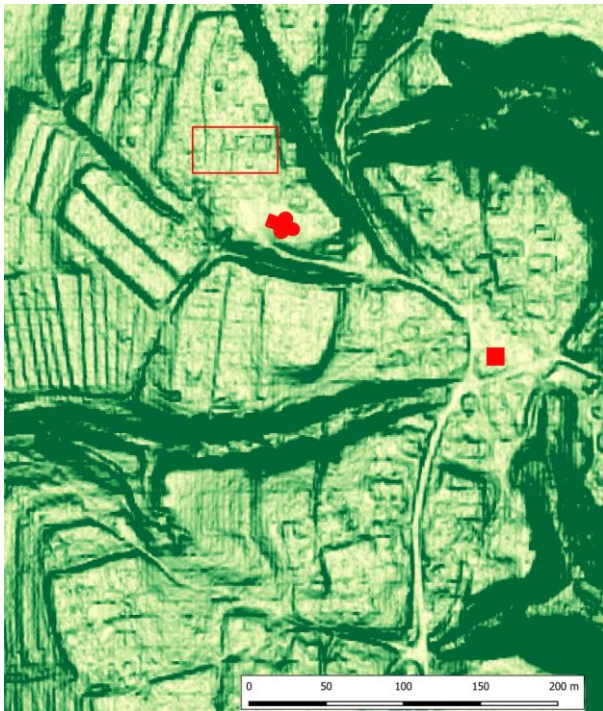
Fig. 23. Rielaborazione preliminare del rilievo LiDAR dei dossi immediatamente a ovest del *castrum* (DTM del MATTM, rielaborato da M. Leonardi; in rosso la chiesa di S. Maria foris Portas e la casa del Parco).

pur coperti da vegetazione di sotto bosco e fogliame a terra. Ampia parte del settore a sud e a ovest della chiesa invece appare interessato da terrazzamenti e interventi di accumulo e regolarizzazione moderni, che rendono l'area meno appetibile, almeno in prima battuta (fig. 23, la metà destra dell'immagine).

Il settore più promettente per verifiche superficiali è stato riconosciuto a nord-ovest dell'edificio di culto (fig. 23, nel riquadro), per le seguenti ragioni:

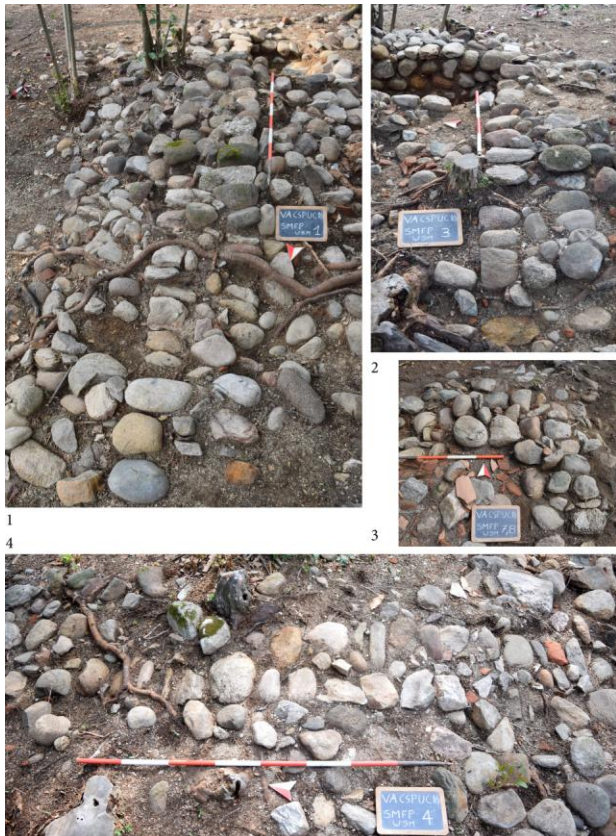
Fig. 24. Alcune delle strutture murarie affioranti fra i crolli.

La pulizia superficiale ha permesso di appurare che la maggior parte degli accumuli è costituita da crolli in posto, appoggiati ai due lati di strutture murarie ancora parzialmente conservate in elevato e delle quali è stata riconosciuta l'attuale superficie di rasatura. Una dozzina sono i segmenti murari meglio accertati (fig. 24)²¹; sono apparsi per lo più per l'intero spessore (di cm 55 ca.), leggibili per porzioni di lunghezza variabile (da m 1,30 a m 6,50 ca.). Costituiti da due paramenti esterni di ciottoli ed elementi litici allineati, presentano nel nucleo frammenti litici e più raramente di laterizi e sono legati da limo; un limitato saggio praticato presso l'angolo interno sud-orientale ha permesso di verificarne il paramento di elementi apparecchiati su corsi regolari e la conservazione in alzato di almeno cinque corsi.

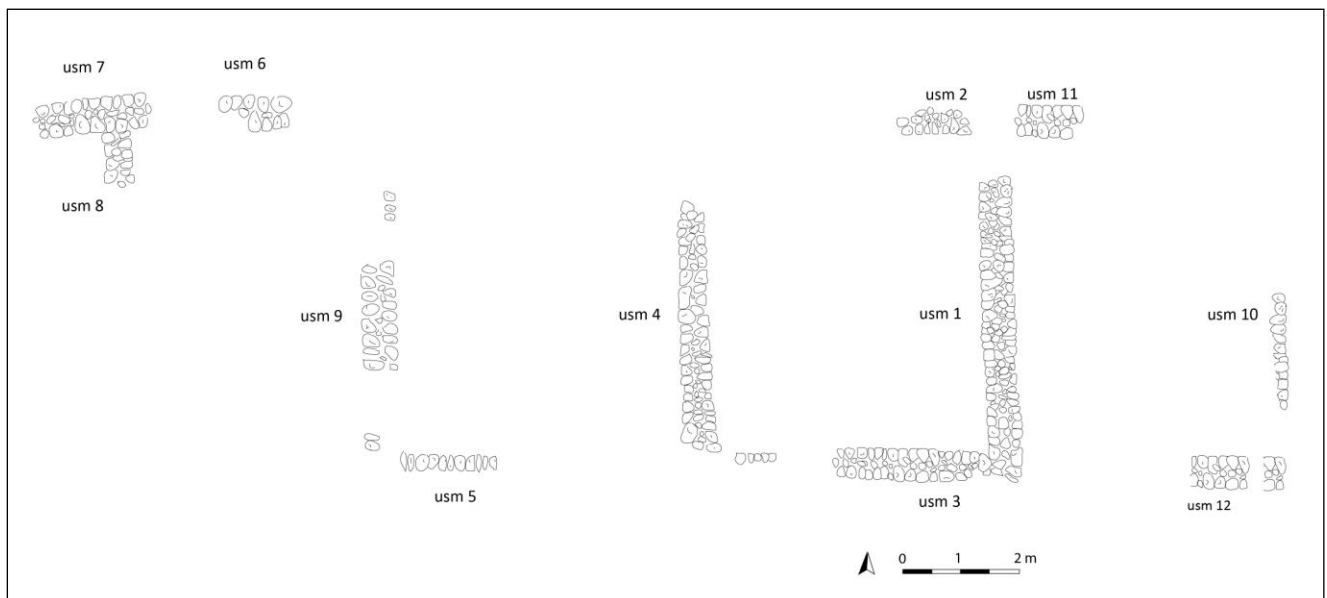
Le strutture hanno andamento nord-sud e est-ovest (il nord geografico non coincide perfettamente con il nord assunto come convenzionale, ma diverge di pochi gradi). Si dispongono ortogonalmente, a definire almeno quattro vani quadrangolari di circa m 5 x 5,5 di

ampiezza interna (fig. 25); lo sviluppo attuale raggiunge i m 25 di lunghezza. Sembra dunque trattarsi di una sequenza lineare e regolare di ambienti di discrete dimensioni; al momento non sono stati invece riconosciuti elementi che permettano di ipotizzare la prosecuzione delle suddette strutture verso nord e verso sud, ma non se ne può escludere la rasatura a una quota più bassa, al di sotto dei crolli.

Fig. 25. Planimetria delle strutture murarie affioranti fra i crolli nel settore più orientale indagato (ril. C. Giostra).
