Carlo Ebanista, Stefania D'Amico  
***L'habitat rupestre in Molise:  
il caso di Pietra Martino a Salcito (Campobasso, Molise)***

# *L'habitat rupestre in Molise: il caso di Pietra Martino a Salcito (Campobasso, Molise)\**

Carlo Ebanista<sup>1</sup>, Stefania D'Amico<sup>2</sup>

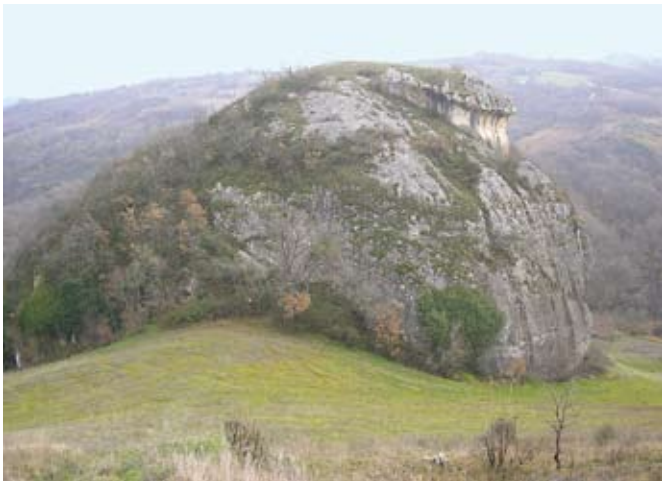
Fig. 2 - Salcito (Campobasso), Morgia di Pietra Martino, versante nord (foto S. D'Amico).

Fig. 2 - Salcito (Campobasso), Morgia di Pietra Martino, North side (photo S. D'Amico).

La morgia di Pietra Martino (figg. 1-2), di natura calcarenitica, è localizzata in contrada *Fontelefrassi*, nel settore sud-orientale del territorio comunale di Salcito (coordinate geografiche 41° 44' 02" N e 14° 34' 03" E), a 558 m s.l.m., lungo un versante del bacino idrografico del torrente Rivo, affluente di destra del fiume Trigno, a breve distanza dal tratturo Celano-Foggia.

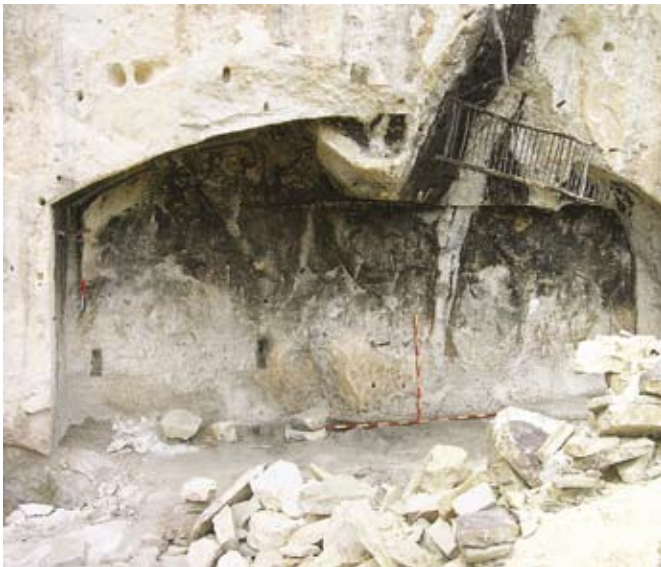
Fig. 6 - Ambiente C, il camino (foto S. D'Amico).  
Fig. 6 - Room C, the fireplace (photo S. D'Amico).

senti diversi fori circolari riconducibili forse a pali che sorreggevano una copertura. La superficie interna di entrambe le vasche era rivestita da uno strato di malta idraulica di cui rimangono poche tracce (fig. 9). Molto probabilmente si tratta di un impianto utilizzato per la produzione dell'olio o del vino (EBANISTA, 2011, p. 75), anche se non va esclusa del tutto la possibilità di un collegamento con la lavorazione del latte. Quest'ultima ipotesi potrebbe essere avvalorata dalla presenza di stalle e dalla gabbia lignea per l'affumicamento dei formaggi esistente nel camino (fig. 6).

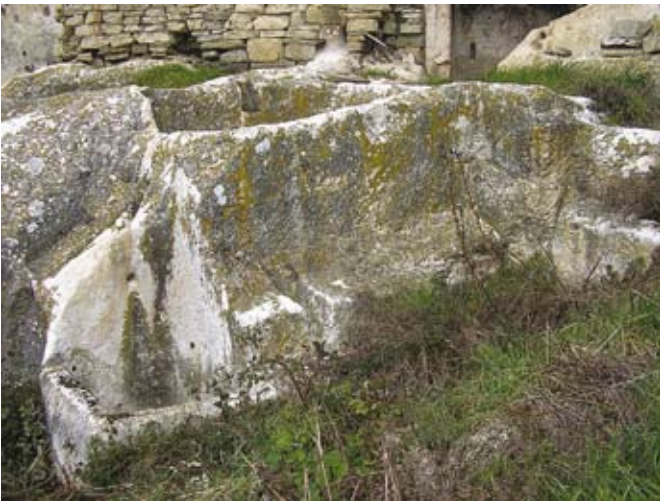
Fig. 9 - Ambiente F, le vasche (foto S. D'Amico).  
Fig. 9 - Courtyard F, the tanks (photo S. D'Amico).

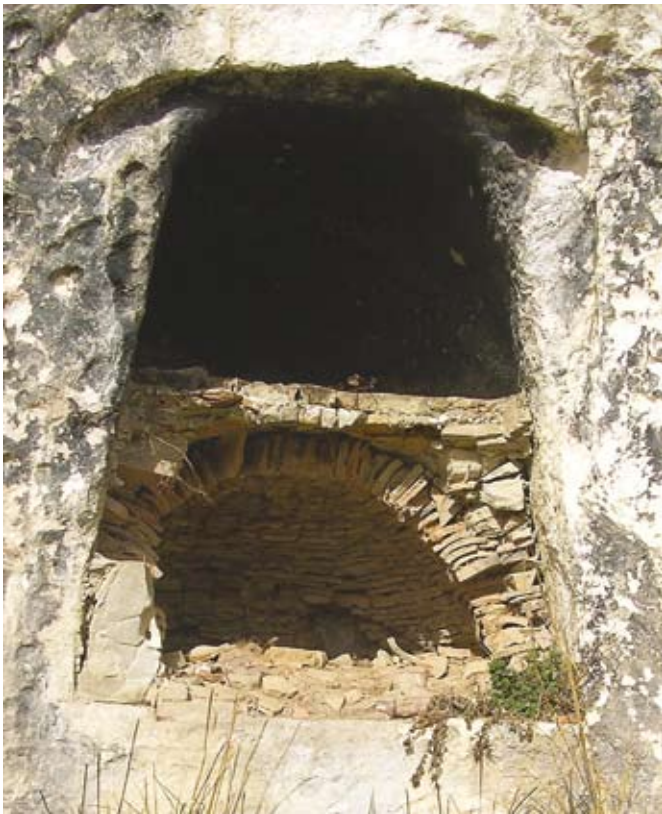
Fig. 16 - Il forno (S. D'Amico).  
Fig. 16 - The oven (S. D'Amico).

Fig. 17 - Il forno (foto S. D'Amico).  
Fig. 17 - The oven (photo S. D'Amico).

All'esterno dell'ambiente H nella parete della morgia è stata realizzata una cavità di forma semicilindrica, suddivisa in due scomparti (figg. 16-17); quello superiore (fig. 16 n. 520), completamente annerito dal fumo, era forse usato come deposito della legna, mentre quello inferiore ospita un forno da pane con la consueta cupoletta in laterizi (fig. 16 n. 522). In corrispondenza dello scomparto superiore si riconosce l'incasso di un tettuccio semicircolare.
