# Metodi integrati di indagine non invasiva per lo studio delle tecniche costruttive e il restauro: il caso del rosone della Cattedrale di Troia

NICOLA MASINI, LUGIA NUZZO, ENZO RIZZO, DOMENICO LIBERATORE

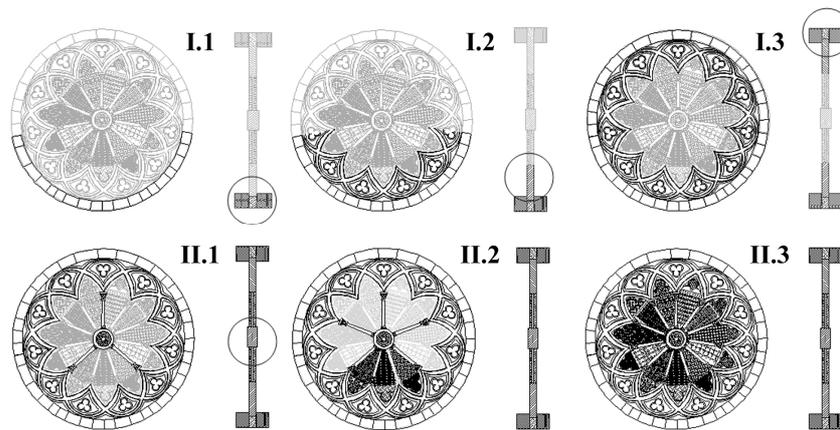
Ciò suggerisce un’evoluzione costruttiva del rosone secondo cui i cordoli e gli elementi ad archi incrociati sarebbero stati posati in opera per “cantieri” in maniera che i primi svolgessero una immediata funzione di vincolo per i secondi. Pertanto le fasi esecutive (fig. 3) sono state le seguenti: I.1) realizzazione dell’arco inferiore del cordolo costituito da due file di conci squadrate distanziati a formare un intercapedine parzialmente riempita di pietrame; I.2) inserimento nell’intercapedine degli elementi ad archi incrociati dell’arco inferiore;

La disposizione dei perni di ferro suggerisce la seguente sequenza di assemblaggio (fig. 3) delle colonnine e dei pannelli traforati: II.1) posa in opera dell'oculo, vincolato al resto del rosone tramite quattro colonnine binate (10, 11, 1 e 2) sulla parte inferiore e <sup>33</sup> una colonnina superiore (6); II.2) inserimento dei tre pannelli traforati negli spazi delimitati dalle colonnine binate inferiori; II.3) posa in opera delle altre colonni-

ne, con sequenza dal basso verso l'alto, collegati con elementi metallici solo in corrispondenza dei capitelli.

Fig. 3 - Ricostruzione delle fasi di assemblaggio degli elementi costruttivi del rosone.
