# Arcidosso

## Sito 10105

Marianna De Falco,  
Michele Nucciotti

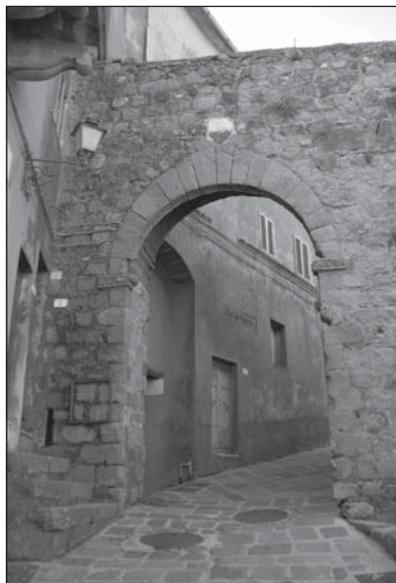
## Corpo di Fabbrica 1

Porta S. Andrea

Porta Sud del borgo, detta Porta S. Andrea per la prossimità con la chiesa omonima.

Dell'impianto originario si conservano piedritti e arco sul prospetto esterno, parte del piedritto destro su quello interno;

Il vano della porta è molto rimaneggiato su entrambi i lati, l'imbotte è cementato ma è verosimilmente relativo al rifacimento post-medievale della parte sommitale interna.

Le imposte dell'arco sul prospetto esterno recano un fregio in rilievo, probabilmente fitomorfo ma poco distinguibile a causa del degrado superficiale.

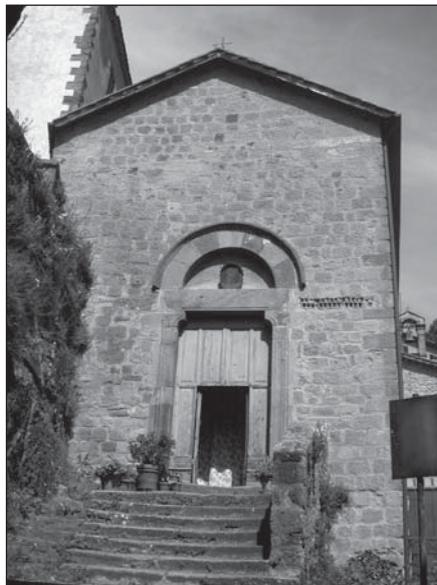
## Corpo di Fabbrica 2

Chiesa di S.Andrea

Chiesa di S. Andrea, situata all'estremità Sud del borgo, immediatamente all'esterno dell'omonima porta.

L'edificio ha subito numerosi crolli e dissesti, e conseguenti ricostruzioni, visibili soprattutto nella parte destra della facciata (Ovest).

Il lato Sud è meglio conservato, nonostante l'addossamento di un corpo di fabbrica all'angolo sud-Ovest.

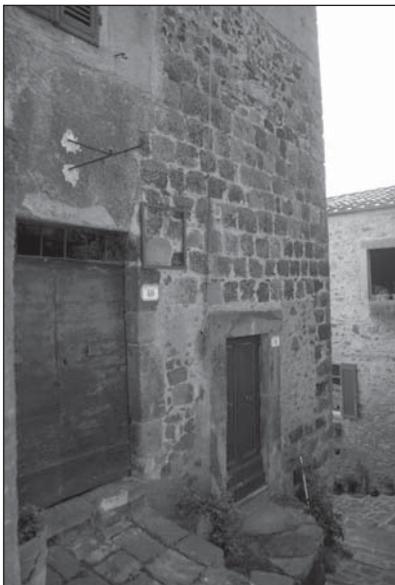
*Prospetto Particolare 1*

Il paramento medievale superstite si trova al piano 2 e presenta abbondanti residui di intonaco in giunti e letti.

Laddove visibili, sono frequenti le zeppature in arenaria.

Non conserva aperture in fase con la muratura.

L'edificio si trova all'angolo tra via Peri e via S. Andrea e conserva murature in peperino a vista soltanto sul prospetto Nord (PP1).

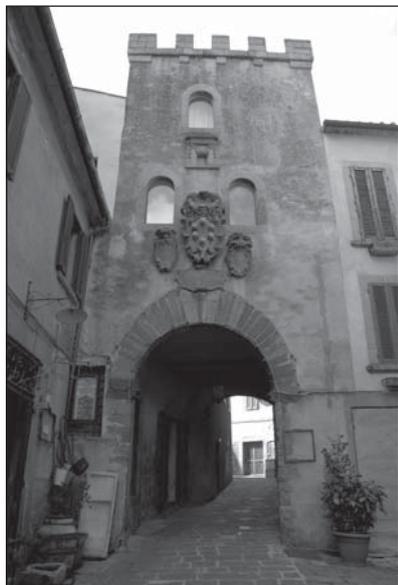
### **Corpo di Fabbrica 1**

Porta di Castello

Porta Est del borgo, detta Porta di Castello, su via Cavour.

Il prospetto esterno conserva l'arco estradossato in conci di peperino squadrati su imposte modanate. Questi elementi sono però isolati dal contesto stratigrafico a causa dell'addossamento di edifici ai lati e del rivestimento della parte alta della porta stessa, e pertanto poco affidabili.

I due prospetti interni della porta, che si configura come un lungo passaggio coperto, presentano gli accessi a due edifici di abitazioni (CF2 e 3).

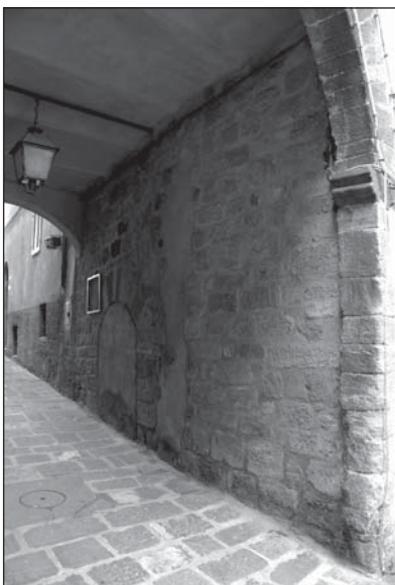
Sono state distinte 3 fasi medievali a causa della non continuità fisica tra la parte destra e quella sinistra del prospetto:

Fase 1: portale e paramento murario contiguo a sinistra

Fase 2: paramento murario a destra (posteriore al CF1)

Fase 3: paramento murario nella parte alta, forse relativo alla fase 2

La parte destra dell'arco appare frutto di un rimontaggio; le imposte, oblique ed eccedenti, sono messe in opera a quote diverse.

Edificio di abitazioni il cui accesso originario (portale tamponato) si trova all'interno del passaggio coperto della Porta di Castello.

Dell'edificio è osservabile solo il prospetto sud, non intonacato.

Il rapporto visibile con il CF1 è di anteriorità di quest'ultimo ma è definito da una muratura che, a causa di interventi posteriori, non è più in continuità fisica con il portale e il paramento legato ad esso.

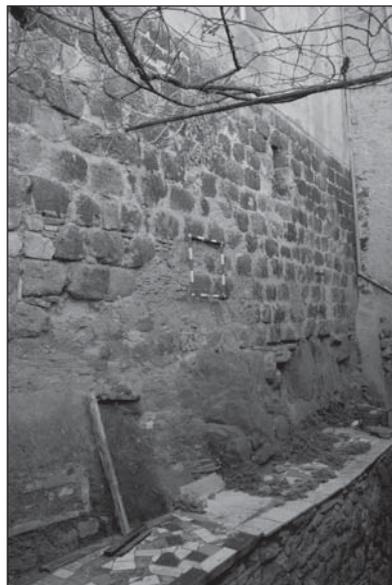
*Prospetto Particolare 1*

Il forte degrado superficiale non permette osservazioni puntuali sulla finitura del paramento.

La muratura, conservata per 12 corsi di peperino sbizzato a squadro e zepature in arenaria nei letti di posa, è fondata sulla roccia.

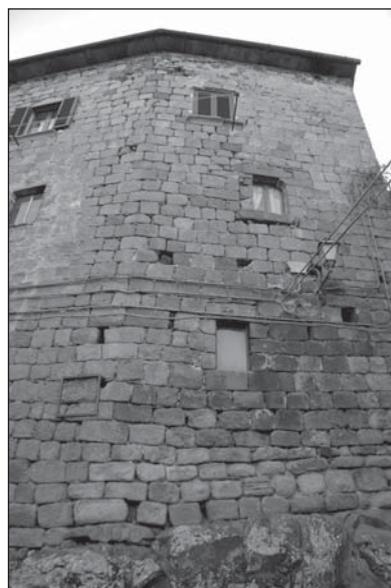
*Prospetto Particolare 2*

La finitura spianata di molti conci in angolata e paramento potrebbe essere dovuta al degrado delle superfici.

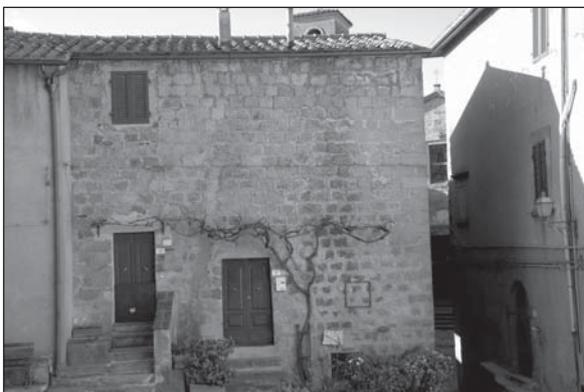
*Prospetto Particolare 3*

**Orientamento:** Sud

Il prospetto ha subito un consolidamento molto invasivo, soprattutto per quanto riguarda la parte inferiore, dove il cemento invade parzialmente la superficie dei conci.

Visibili solo i resti di un portalino con estradosso a tutto sesto.

Il rapporto con il paramento non è chiaro a causa del restauro; il profilo interno del portale è obliterato da un'apertura recente.

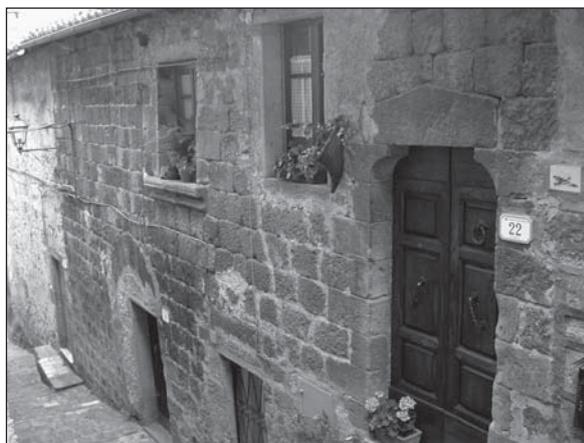
## Prospetto Particolare 1

**Orientamento:** Ovest

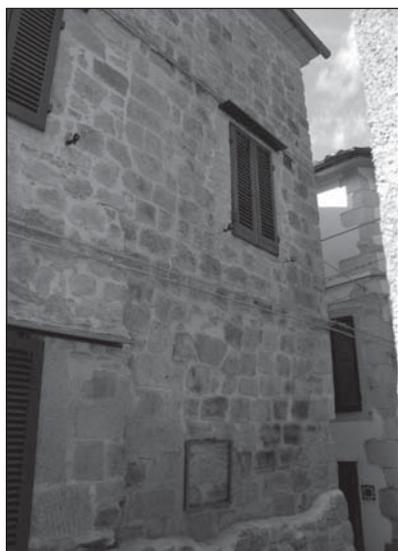
*Prospetto Particolare 1*

**Orientamento:** Est

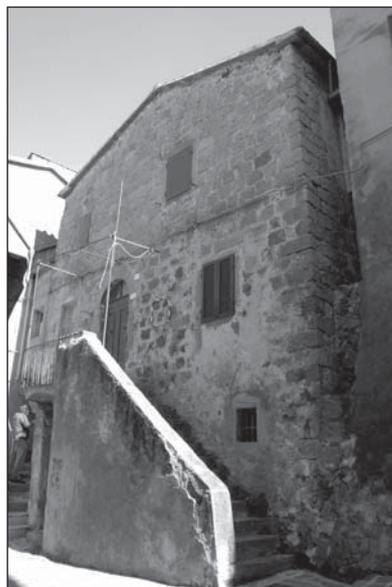
*Prospetto Particolare 1*

Interventi di restauro hanno cancellato le tracce delle fasi edilizie medievali ai piani 1 e 2 del PP1.

**Orientamento:** Ovest

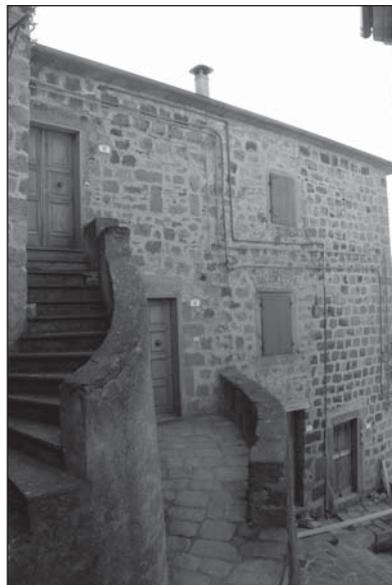
### *Prospetto Particolare 1*

data la scarsa leggibilità, non è possibile determinare con certezza il numero di fasi e l'appartenenza di murature e aperture a ciascuna di esse.

**Orientamento:** Nord/Ovest

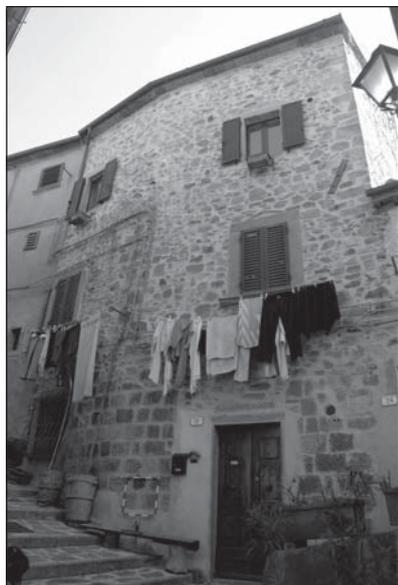
*Prospetto Particolare 1*

Il corpo di fabbrica conserva soltanto una piccola porzione di paramento al piano 1, con giunti e letti restaurati, che termina nello stipite sinistro di un portale.

**Orientamento:** Nord/Ovest
