# Montegiovi

## Sito 10108

Marianna De Falco

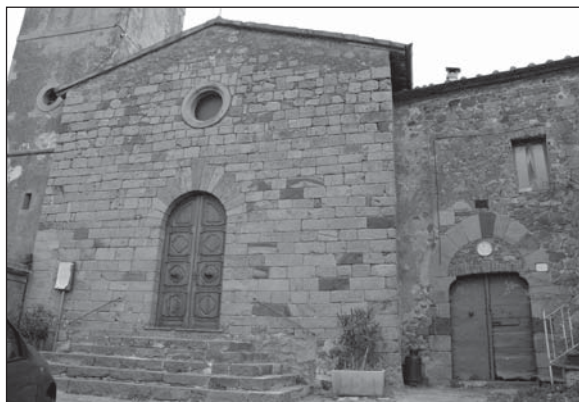
### Prospetto Particolare 1

Chiesa a navata unica, tetto a capanna, interno intonacato. È visibile solo il prospetto esterno della facciata (PP1), il perimetrale N/W è coperto da edifici di servizio; il perimetrale S/E è invece visibile solo in minima parte. La facciata, in trachite, costituisce il prospetto S/W e affaccia su un'area aperta (piazza S. Martino). La parte absidale, a scarsella, è stata indicata con un diverso di corpo di fabbrica (CF7).

Fase 1: il portale conserva solo gli stipiti della prima fase medievale, che sono indifferenziati rispetto al paramento.

Fase 2: l'arco del portale viene sostituito: i due conci d'imposta dell'arco e i due a destra e a sinistra della chiave non sono poligonali.

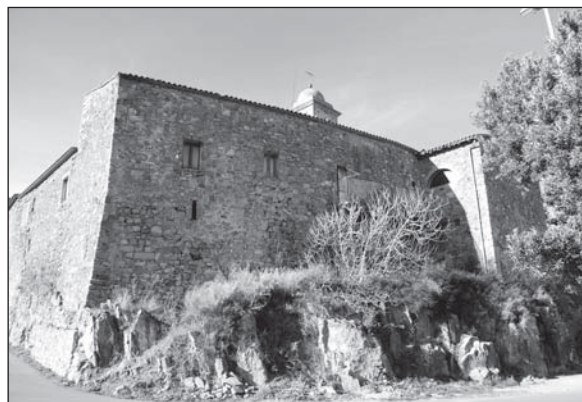
*Prospetto Particolare 1*

Edificio d'angolo su via della Rimembranza che occupa la zona N/E del borgo. È posto direttamente sulla roccia di base (arenaria); l'angolata visibile è realizzata in trachite ed è disposta a scarpa per metà circa della sua altezza. Questo edificio sembra appoggiarsi all'edificio sul lato S del complesso (CF6, PP2).

Fase 1: la feritoia è composta da due stipiti, costituiti da un concio in trachite posto in verticale, e due in orizzontale (architrave e davanzale), in arenaria.

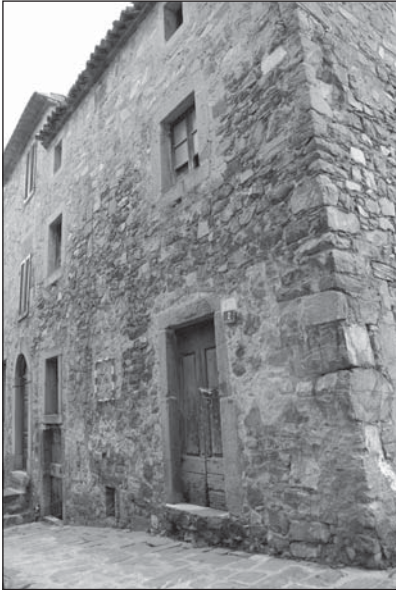
Edificio civile posto in via del Cassero con ingresso al n° civico 2. La forma è rettangolare e sembra conservare i limiti originari. Sono visibili solo due prospetti a causa della presenza di altri edifici ad esso addossati. Il PP1 è stato rialzato di un piano con pietre medio-grandi spaccate e sbazzate in malta rifluente. L'angolata è in grossi conci di trachite, quadrati e regolarizzati con una punta corrente.

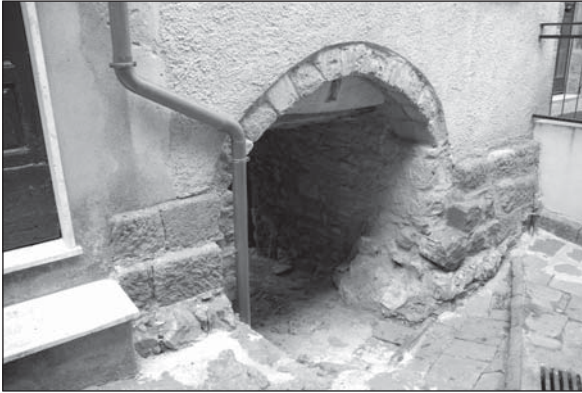
Edificio civile posto lungo via della Torretta con accesso ai n° civici 3, 5 e 7. Si conserva a vista solo la risega a gradoni di massimo tre corsi, in conci squadrate di trachite, regolarizzati con una grossa punta. L'edificio ha attualmente due piani intonacati, la risega è abbastanza dubbia a causa della finitura superficiale. Tra i civici 5 e 7 c'è un arco di passaggio all'interno del quale sembra di poter individuare il sacco del muro.

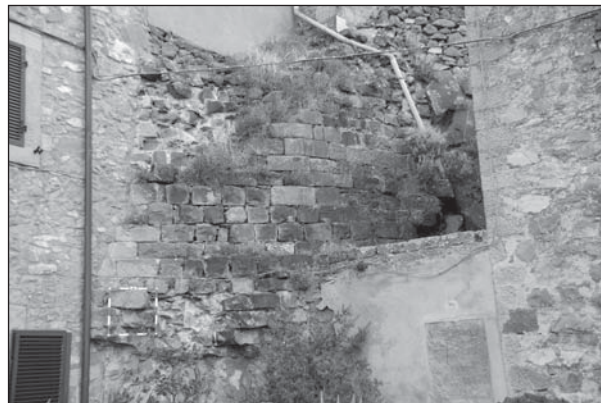
Prospetto Particolare 1

Lacerto di muratura in conci di calcare e trachite squadrati. La trachite è impiegata soprattutto nella "spina" (simile alla torre poligonale CA5, CF1). La muratura è impostata sulla roccia ad un'altezza di 2,18 m e si conserva per circa 3,50 m. Sul lato sinistro poggia su una risega di cinque corsi. Il lato destro in basso non è ben visibile a causa di un CF addossato mentre il paramento superiore forma due riseghe di due corsi ciascuna, con andamento diverso, forse condizionato dall'andamento della roccia. L'orientamento è diverso rispetto alle mura inglobate nella chiesa di S. Rocco, che quindi forse non erano rettilinee come adesso (si veda il CA4, CF1).

Forse si tratta di una torre del circuito murario esterno (si trova alle spalle di un edificio civile in via della Torretta).

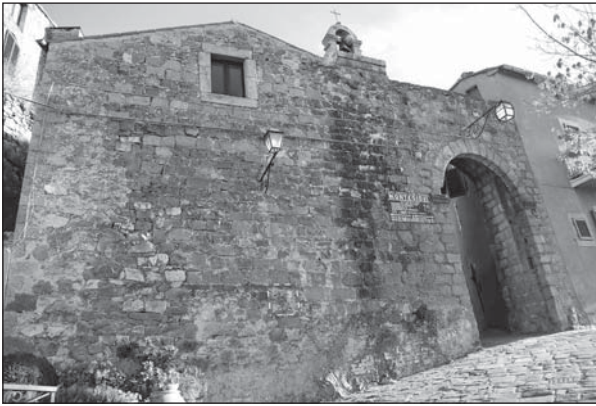
Chiesa di S. Rocco ed Elena con orientamento Nord-Ovest / Sud-Est posta lungo il tracciato della cinta muraria del borgo. La planimetria della chiesa è poligonale con campanile a vela. Il prospetto laterale visibile ha una tipologia costruttiva completamente diversa rispetto a quella della facciata. La porta di accesso al borgo è pesantemente restaurata, giunti e letti sono stilati. A circa metà del PP1 si nota un taglio per l'ammorsatura della parte sinistra e alcuni conci a spina.

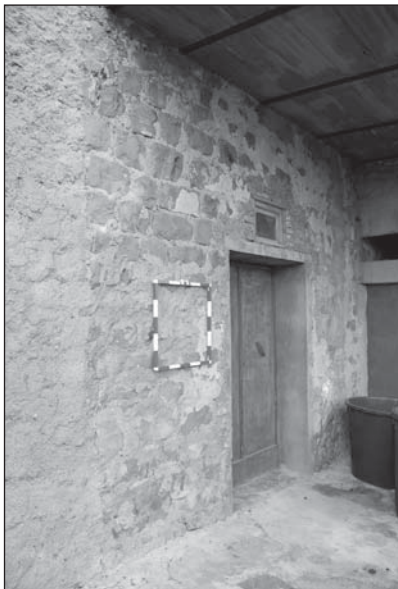
Abitazione civile con accesso in piazza Vegni. L'edificio mostra tracce di muratura medievale, appartenenti alle mura di cinta del borgo, sul prospetto posteriore, che era la parte esterna della cinta muraria e attualmente affaccia su viale Alberghi. Il piano di quota su questo prospetto, che si conserva per quattro piani, è più basso rispetto a quello interno, di tre piani. Porzioni di muratura medievale si conservano anche nelle cantine dell'abitazione.

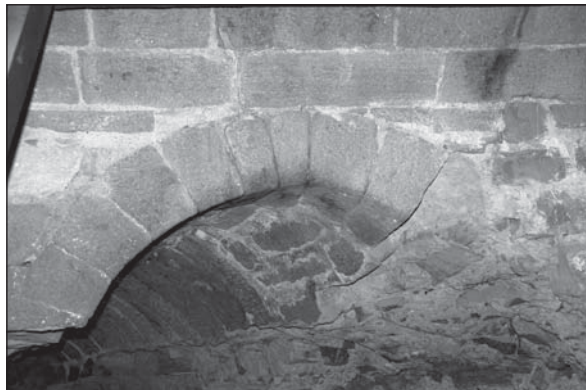
Prospetto Particolare 1

Fase 1: la feritoia è strombata con ghiera in conci squadrate e spianate di trachite, l'imbotte della feritoia ha conci in trachite squadrate e spianate, disposti trasversalmente.

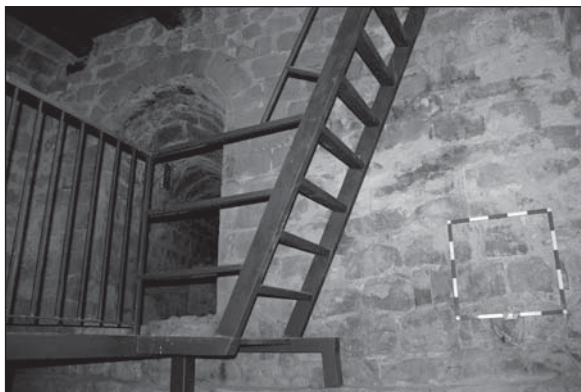
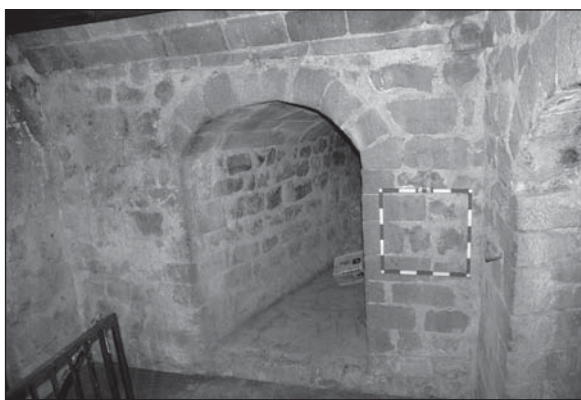
Prospetto Particolare 2

Fase 1: la feritoia è fortemente strombata ed ha una luce interna di circa 1.24 m, mentre quella esterna è di circa 2.04 m. La strombatura interna è realizzata nella prima parte con conci posati orizzontalmente mentre, andando verso l'esterno, sono posti in verticale. La luce della feritoia è parzialmente tamponata. I conci dell'arco sono squadrati e spianati.

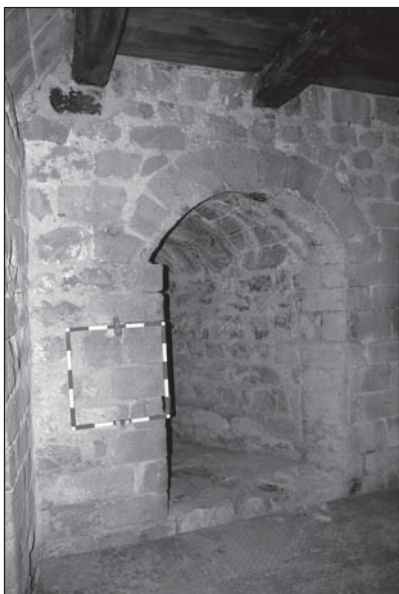
*Prospetto Particolare 3*

Fase 1: la feritoia è fortemente strombata, la ghiera dell'arco è costituita da conci squadrati e spianati di trachite, mentre l'imbotte ha conci squadrati e regolarizzati, sempre in trachite. La buca puntaia, in alto a destra della feritoia, è forse funzionale all'alloggio di elementi lignei di sostegno del solaio.

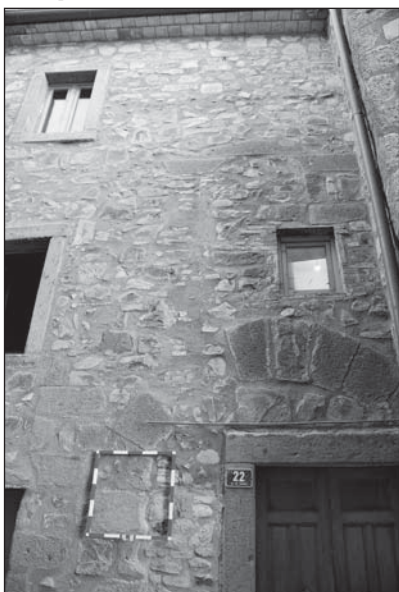
Edificio civile a pianta irregolare con accesso su via del Trabocco al n° civico 22. Il corpo di fabbrica ha un solo prospetto visibile che conserva tracce di muratura medievale, anche se in cattivo stato di conservazione a causa di numerosi interventi di epoca successiva. Si notano infatti due archi riferibili a due aperture medievali di cui quello di sinistra è tagliato per l'apertura di una finestra più recente, e i resti di una terza finestra.

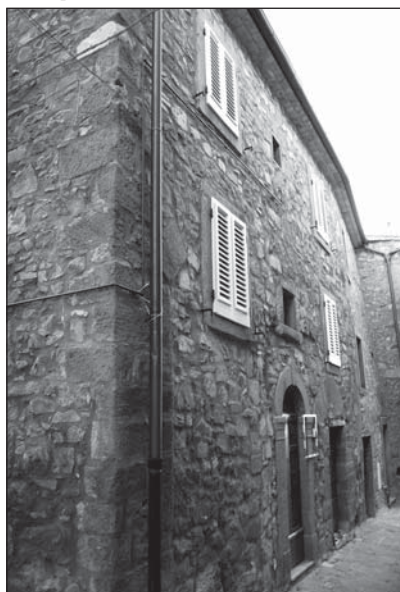
Edificio civile posto in via del Trabocco n° civico 20. Le murature medievali si limitano ai resti di due portali di diversa altezza e alle due angolate. La muratura del paramento è probabilmente ricostruita. Tutto il corpo di fabbrica è pesantemente restaurato e giunti e letti sono stiliti a cemento. Si rileva quindi una certa difficoltà nell'individuazione delle fasi costruttive. L'edificio ha attualmente tre piani.

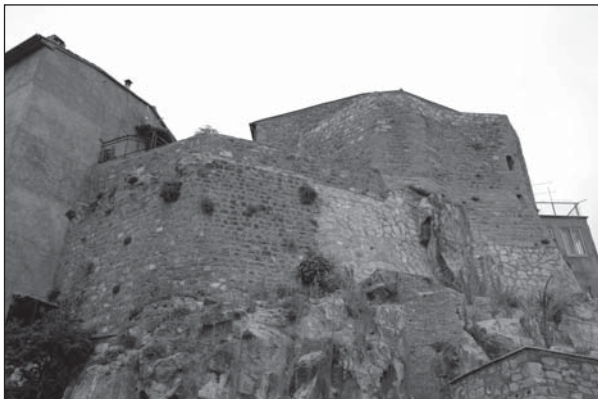
Tratto di mura lungo viale Vittorio di cui sono visibili due prospetti più o meno ortogonali fra loro. È costituito da conci di arenaria disposti su corsi orizzontali e paralleli. Si trova al di sotto della torre, con la quale non ha rapporti a causa di un restauro che ha rifoderato la roccia di base. Lo stesso CF4 foderà degli affioramenti rocciosi. Il prospetto ha giunti e letti molto restaurati e non presenta aperture.
