Roccalbegna

Sito 10102

Chiara Marcotulli

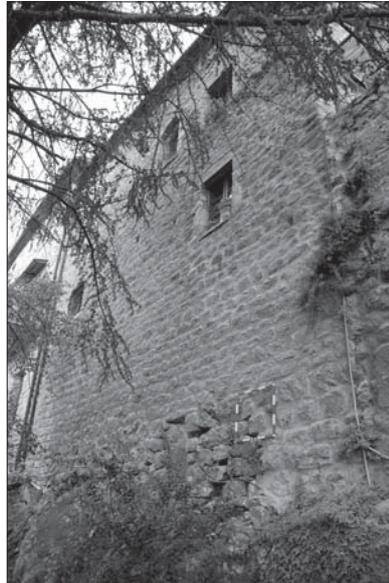
Prospetto Particolare 1

Orientamento: Sud

corsi orizzontali e paralleli

Il portale (tamponato) ha stipiti in calcare squadrato e sbizzato a squadro, spianati e architrave in arenaria. La soglia non si è conservata.

Si conserva un'unica apertura medievale (un portellino architravato), sul limite sinistro del PP1. Le fasi post-medievali riguardano il rialzamento e le aperture posti nella parte sommitale del prospetto visibile.

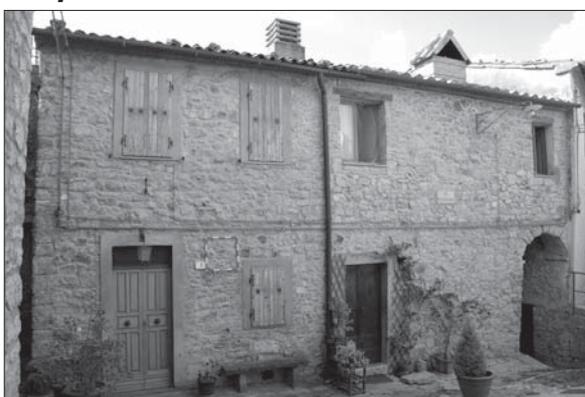
Corpo di Fabbrica 2

Abitazioni annesse alla cinta muraria del borgo.

Il corpo di fabbrica è costituito da un edificio civile che si appoggia al prospetto interno della cinta muraria.

Nessuno dei prospetti conserva aperture medievali. Nell'angolo Nord del corpo di fabbrica (tra il PP1 e il PP2) l'edificio è stato ampliato in epoca post-medievale, creando un passaggio coperto sotto il quale è attualmente visibile il PP1.

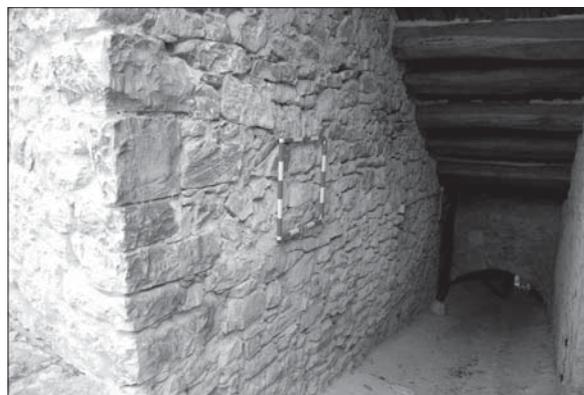
Prospetto Particolare 1

Orientamento: Ovest

corsi non orizzontali e paralleli

Nell'angolata sinistra alcuni conci sono privi di finitura, altri sono regolarizzati.

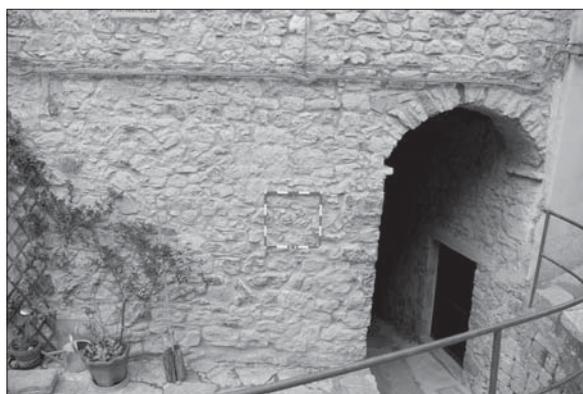
Prospetto Particolare 2

Informazioni generali:**Orientamento:** Nord**Altezza (sx):** 5.40**Altezza (c):** 5.60**Altezza (dx):** 6.40**Piani:** 2**Piani medievali:** 2**Fasi:** 4**Fasi medievali:** 1**% stratigrafia:** 90.0**% stratigrafia medievale:** 60.0**Complessità stratigrafica:** 1**Restauro giunti e letti:** Sì**Affidabilità:** 3**Aree intonacate:** No**Murature medievali:**Posa in opera:

il prospetto conserva una fila di buche pontate in ciascun piano.

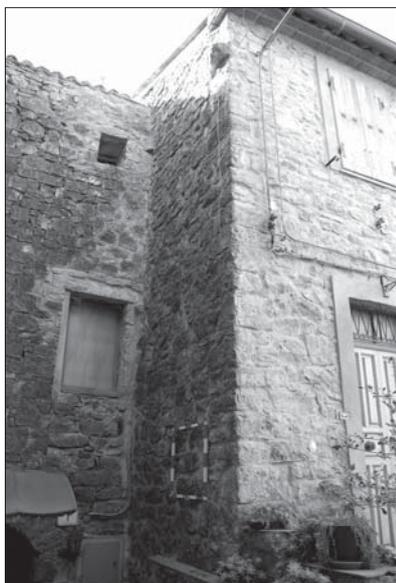
Prospetto Particolare 3

**Orientamento:** Est**Altezza (sx):** 7.50**Altezza (c):** 7.50**Altezza (dx):** 7.50**Piani:** 2**Piani medievali:** 2**Fasi:** 3**Fasi medievali:** 1**% stratigrafia:** 90.0**% stratigrafia medievale:** 75.0**Complessità stratigrafica:** 1**Restauro giunti e letti:** Parziale**Affidabilità:** 3**Aree intonacate:** No**Murature medievali:**Posa in opera:

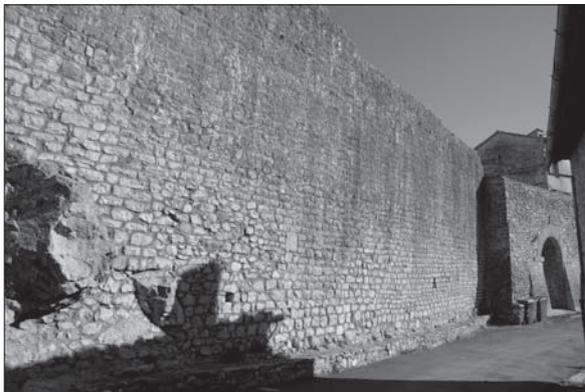
Corpo di Fabbrica 1

Tratto di cinta muraria situato nell'area centro-meridionale del sito.

Il setto murario non ha subito trasformazioni significative, né l'addossamento di strutture successive.

Si conservano una feritoia (attualmente posta a quota alquanto ridotta) sul PP1 e due file di buche pontate e un portalino. Quest'ultimo elemento con ogni probabilità appartiene ad una fase successiva al primo impianto ed è attualmente tamponato.

Le mura non conservano la quota originaria: la parte sommitale è in crollo.

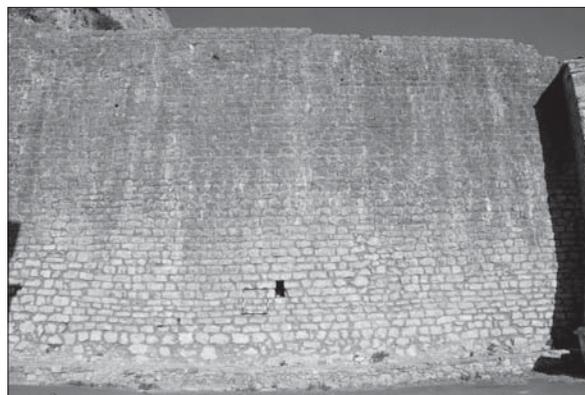
Prospetto Particolare 1

Orientamento: Sud

corsi orizzontali e paralleli

I riferimenti alle finiture della voce "angolata" riguardano gli stipiti della feritoia.

Apertura: Feritoia

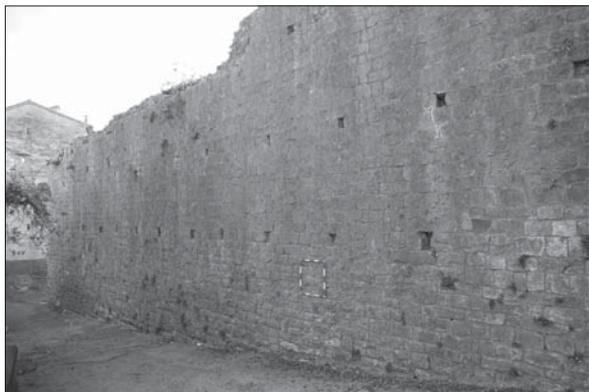
Prospetto Particolare 2

Orientamento: Nord

Buche pontaie, risega di fondazione

Gli stipiti del portalino tamponato hanno conci squadrati e l'architrave è sorretto da mensole. I conci degli stipiti della feritoia sono sbazzati a squadro.

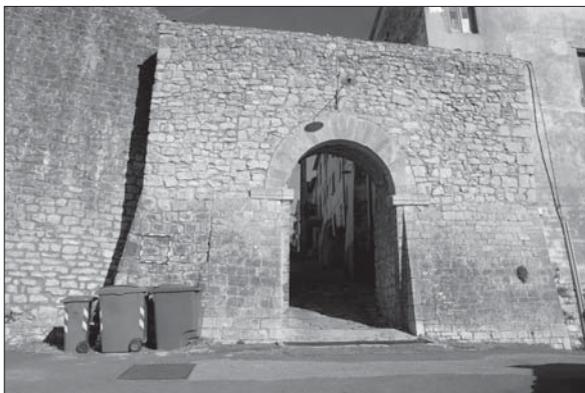
Prospetto Particolare 1

Orientamento: Sud

Solo la ghiera dell'arco (con conci di calcare spianati ed erosi, poggianti su mensole) è medievale, anche se molto tarda, mentre gli stipiti (in laterizio) sono di Ricostruzione, forse pertinenti al restauro della scarpa.

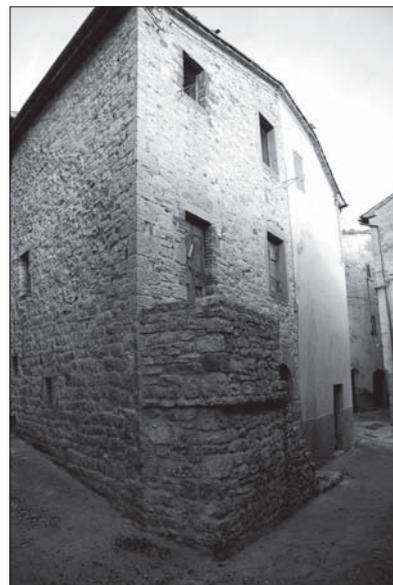
Corpo di Fabbrica 1

Edificio con ingresso su via delle Mura, servito da un profferlo in pietra, elevato per tre piani fuori terra. La struttura conserva resti di murature medievali su entrambi i prospetti visibili, ma nessuna apertura relativa a queste fasi, salvo le tracce di due probabili stipiti al centro del piano 1. Pur essendo il CF1 adiacente al CF2, non è possibile determinarne i rapporti a causa di interventi recenti.

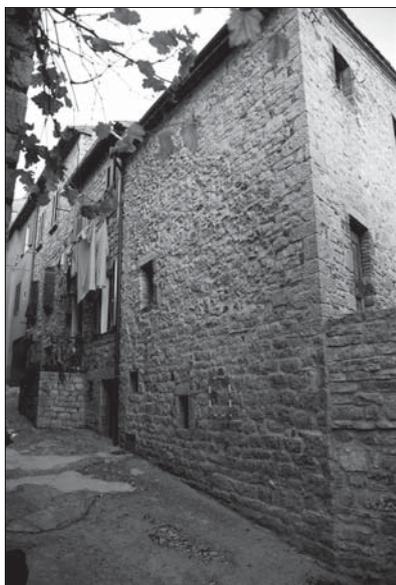
Prospetto Particolare 1

Orientamento: Sud

Il portale ad arco sulla destra sembra frutto di un rimontaggio.

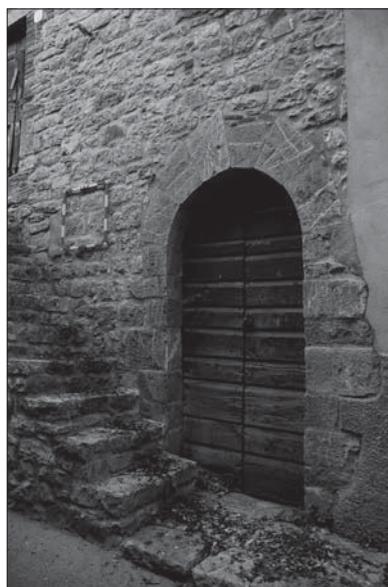
Prospetto Particolare 2

Orientamento: Ovest

Si conserva una porzione di paramento medievale di circa 15 corsi.

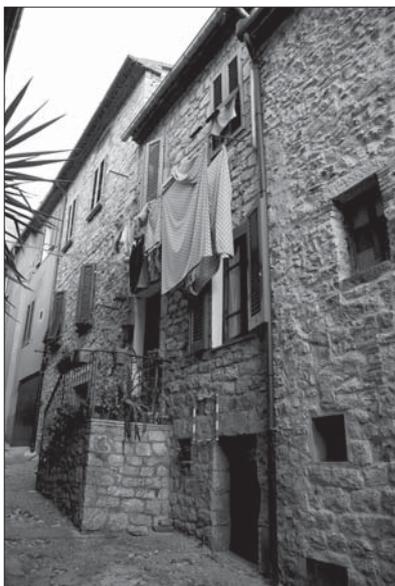
Corpo di Fabbrica 2

È adiacente al CF1 ma i rapporti stratigrafici non sono verificabili a causa degli interventi recenti.

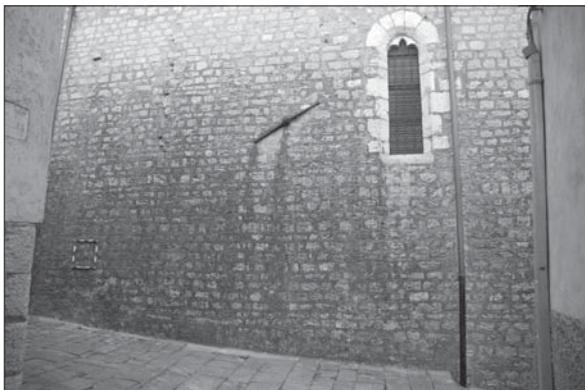
Prospetto Particolare 2

Orientamento: Nord

Entrambe le finestre hanno cornice trilobata all'interno dell'arco. La finestra di sinistra non conserva l'arco ma solo la trilobatura.

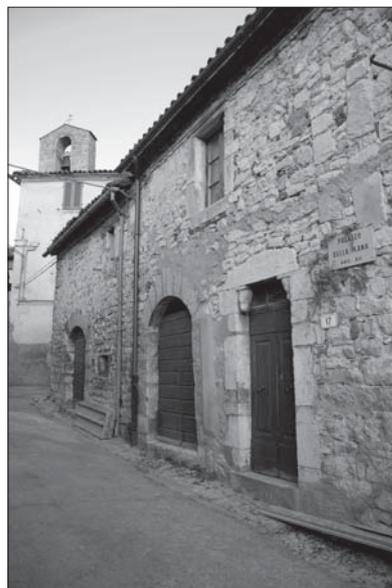
Prospetto Particolare 1

Orientamento: Ovest

Entrambi i portali hanno la stessa ampiezza (m 1.5) e imposte oblique (con conci sagomati a cuneo). I primi due conci dell'arco a MSX sono più grandi degli altri.

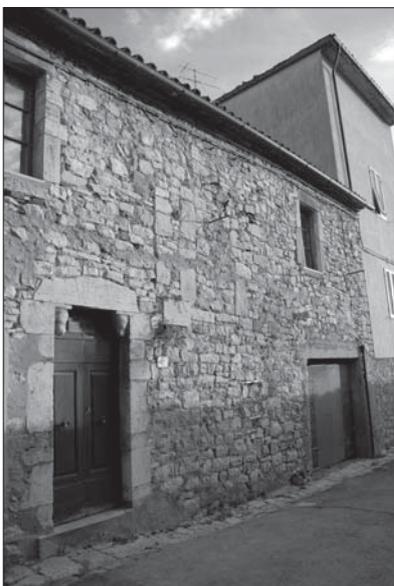
Il portale di fase 1 conserva pochi conci di entrambi gli stipiti (larghezza m 1.7); l'architrave reca inciso lo stemma senese al centro, circondato dalle insegne dei cuoi.

Della fase medievale si conservano il portale, con architrave inciso e imposte con protomi zoomorfe, e scarsissime porzioni di muratura.

Dagli stemmi relativi all'arte dei cuoiai (stemma di Siena, cesoie e fuso) incisi sull'architrave e dalle protomi animali, forse ovini, deriva il nome dell'edificio.

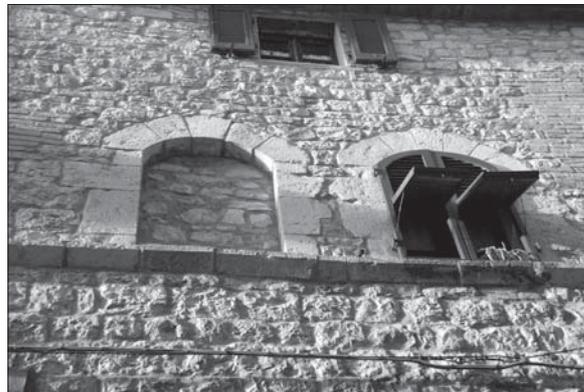
Prospetto Particolare 1

Orientamento: Est

La cornice è modanata a gola con fronte liscio a spigoli vivi e costituisce il davanzale delle finestre.

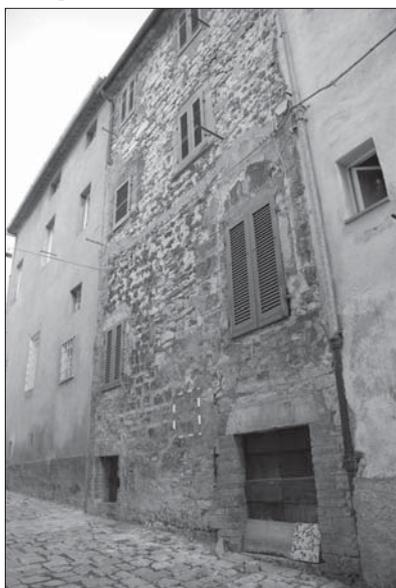
Corpo di Fabbrica 2

L'edificio ha attualmente quattro piani ma la quota del terreno del PP2 si trova a metà altezza del piano 1, dato che via dei Torrioni è in forte pendenza.

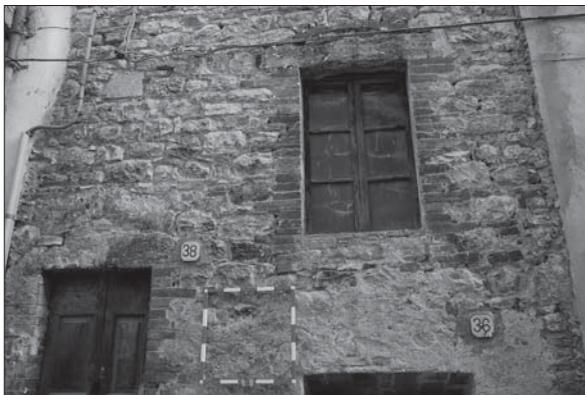
Prospetto Particolare 2

Orientamento: Ovest

Non si conservano tracce di muratura medievale.

Si conservano otto corsi di muratura poco omogenea.

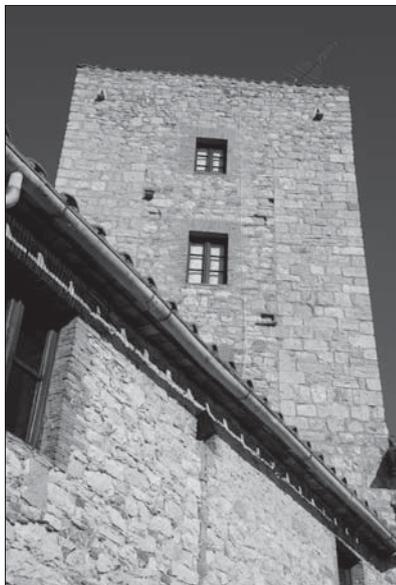
Prospetto Particolare 1

Orientamento: Sud

Il prospetto non è accessibile a causa di un corpo di fabbrica di due piani addossati.

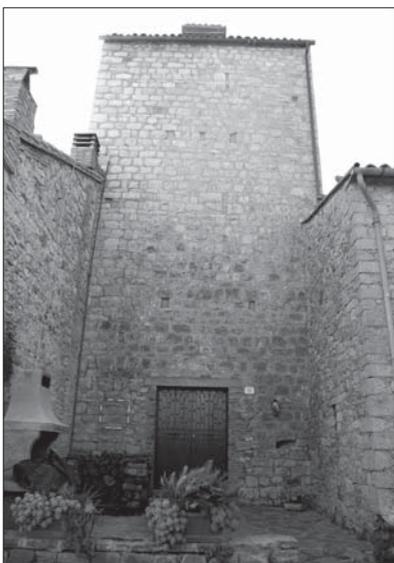
Prospetto Particolare 3

Orientamento: Nord

Al centro del prospetto vi è una porta post-medievale con stipiti e soglia in laterizi e architrave in cemento.

Le buche pontai e le feritoie sono tamponate con cemento.

La feritoia è stata modificata da un taglio e parzialmente tamponata in muratura.

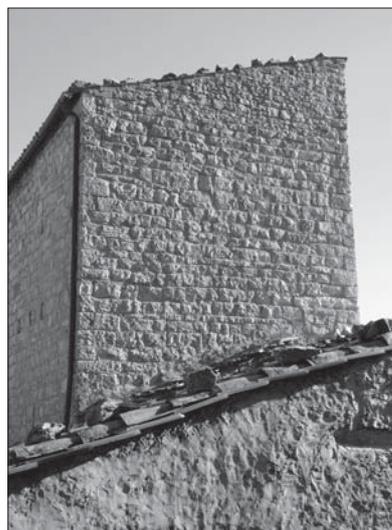
Prospetto Particolare 4

Informazioni generali:**Orientamento:** Ovest**Altezza (sx):** 11.00**Altezza (dx):** 12.50**Piani:** 4**Piani medievali:** 4**Fasi:** 2**Fasi medievali:** 1**% stratigrafia:** 90.0**% stratigrafia medievale:** 65.0**Complessità stratigrafica:** 1**Restauro giunti e letti:** Sì**Affidabilità:** 3**Aree intonacate:** No**Descrizione:**

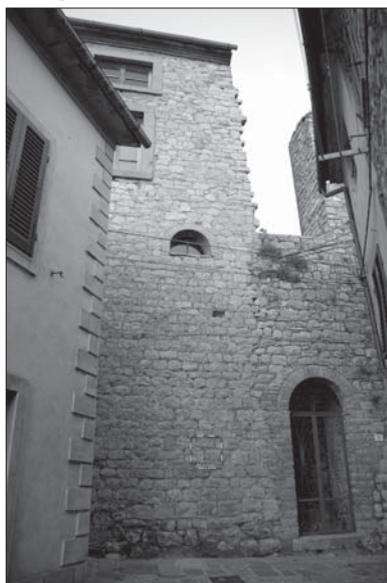
**Informazioni generali:****Sito:** 10102**Complesso Architettonico:** 12**Foglio catastale:** 67/A**Particella:** 49**Sigla:** RAB**Tipologia:** Militare**Specificare:** Mura urbliche**Funzione originaria:** Difensiva**Funzione attuale:** Residenziale**Stato di conservazione:** Mediocre**PP Visibili:** 1**Definizione:**

Tratto di mura di cinta.

Della fase medievale si conservano solo pochi corsi della risega e alla base dell'unico prospetto visibile (PP1).

La muratura superiore del prospetto presenta giunti e letti più larghi in cui sono utilizzati laterizi come zeppe.

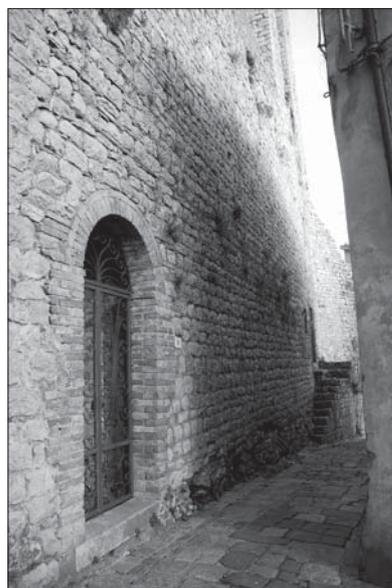
Prospetto Particolare 1

Orientamento: Sud

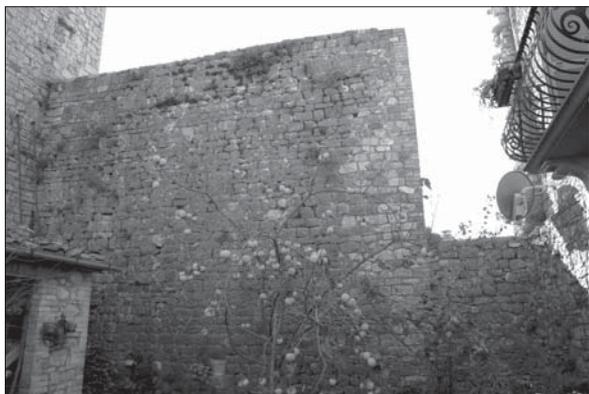
Prospetto Particolare 2

Orientamento: Nord

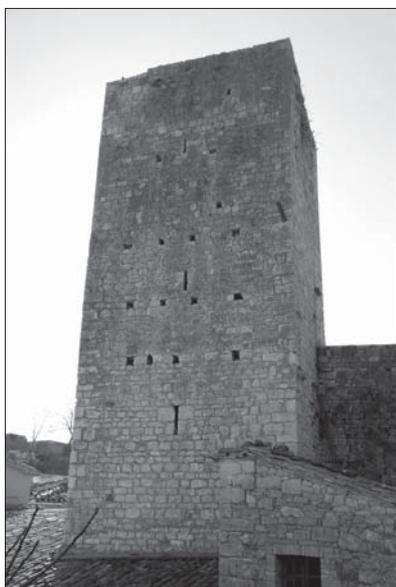
Prospetto Particolare 3

Orientamento: Nord

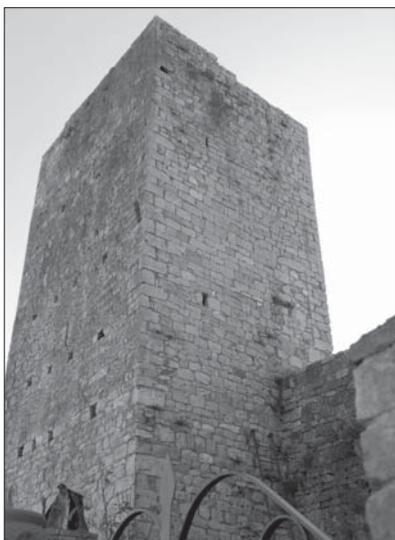
Prospetto Particolare 4

Orientamento: Ovest

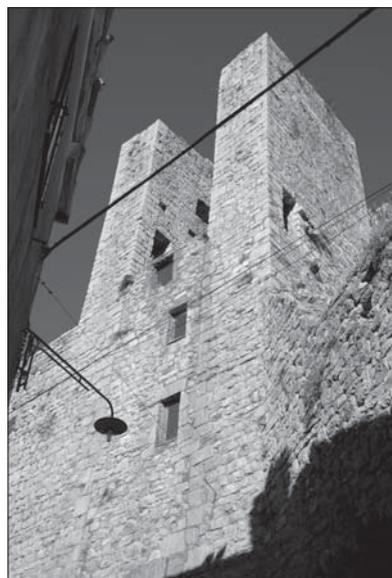
Prospetto Particolare 5

Informazioni generali:**Orientamento:** Est**Piani:** 6**Piani medievali:** 6**Fasi:** 2**Fasi medievali:** 1**% stratigrafia:** 100.0**% stratigrafia medievale:** 100.0**Complessità stratigrafica:** 1**Restauro giunti e letti:** No**Affidabilità:** 3**Aree intonacate:** No**Murature medievali:****Posa in opera:**

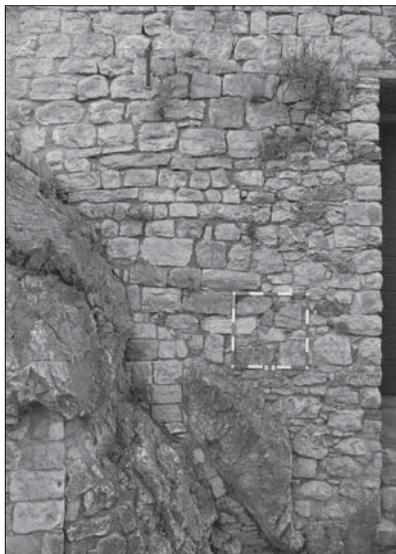
Prospetto Particolare 1

**Informazioni generali:****Orientamento:** Sud-Ovest**Altezza (sx):** 9.10**Altezza (c):** 6.50**Altezza (dx):** 6.80**Piani:** 3**Piani medievali:** 3**Fasi:** 3**Fasi medievali:** 1**% stratigrafia:** 90.0**% stratigrafia medievale:** 30.0**Complessità stratigrafica:** 1**Restauro giunti e letti:** Parziale**Affidabilità:** 3**Aree intonacate:** No**Murature medievali:****Posa in opera:**

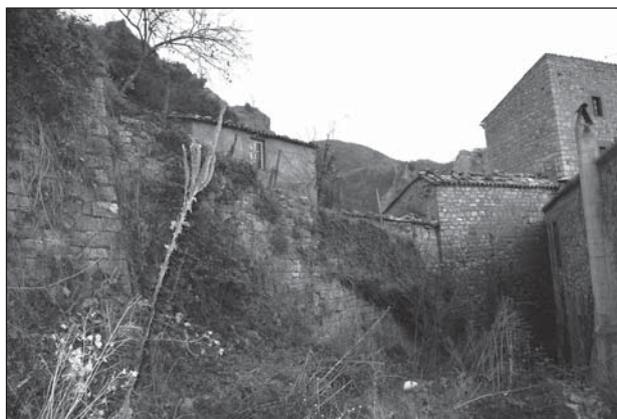
Corpo di Fabbrica 6

**Informazioni generali:****Sito:** 10102**Complesso Architettonico:** 12**Foglio catastale:** 67/A**Particella:** F**Sigla:** RAB**Tipologia:** Militare**Specificare:** Mura urbiche**Funzione originaria:** Difensiva**Funzione attuale:** Rudere**Stato di conservazione:** Mediocre**PP Visibili:** 4**Definizione:**

Tratto di cinta muraria.

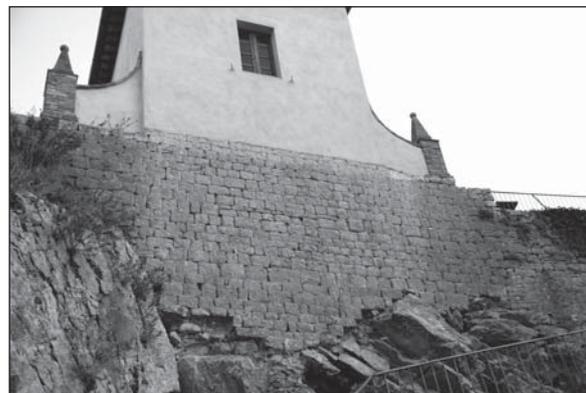
Prospetto Particolare 1

Orientamento: Ovest

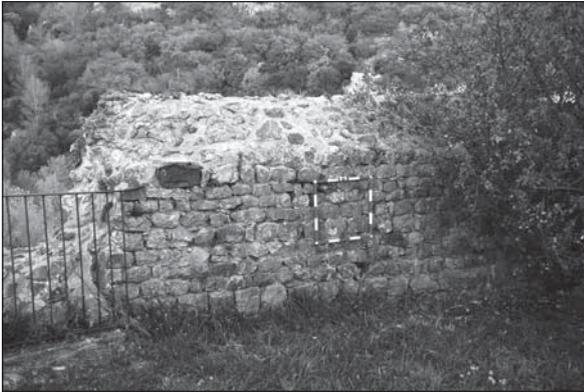
Prospetto Particolare 2

Orientamento: Nord-Est

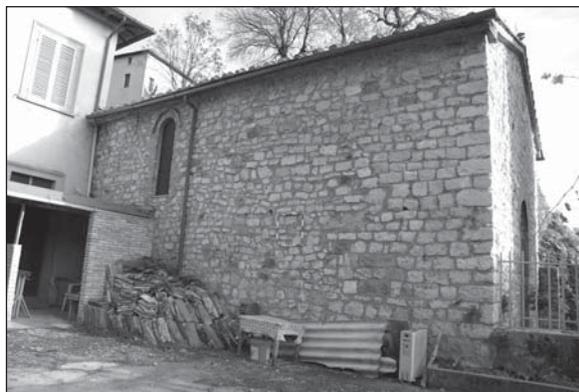
Prospetto Particolare 1

Orientamento: Nord

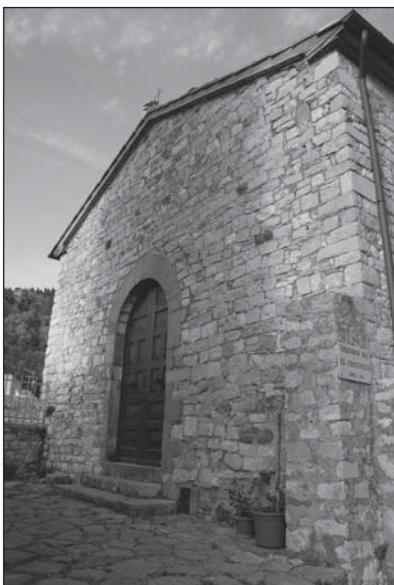
Prospetto Particolare 2

Orientamento: Ovest

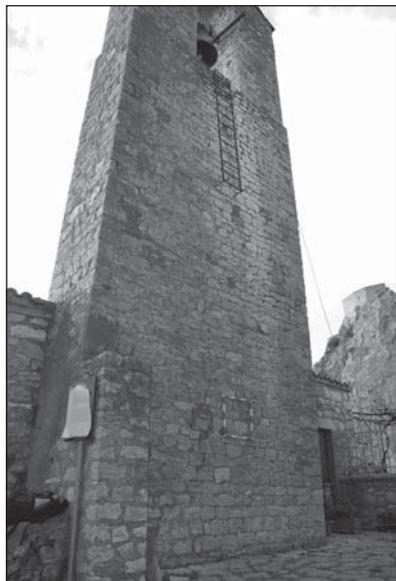
Prospetto Particolare 1

Orientamento: Est
Altezza (sx): 8.65
Altezza (c): 8.61
Altezza (dx): 9.00
Piani: 4
Piani medievali: 3
Fasi: 2
Fasi medievali: 1
% stratigrafia: 90.0
% stratigrafia medievale: 75.0
Complessità stratigrafica: 1
Restauro giunti e letti: Parziale
Affidabilità: 3
Aree intonacate: No

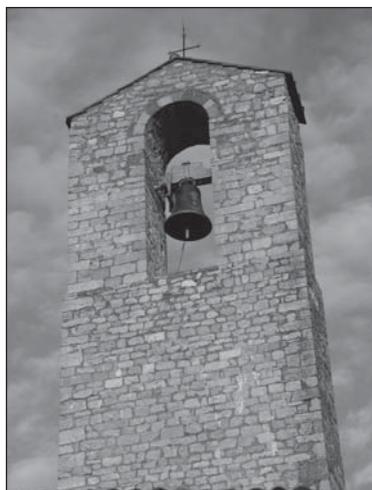
Prospetto Particolare 2

Orientamento: Ovest

Della cella campanaria si conservano gli stipiti, legati stratigraficamente al paramento medievale.

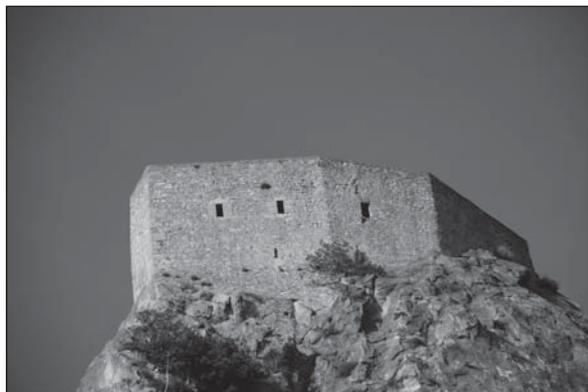
Prospetto Particolare 1

Orientamento: Sud

Il piano 2 del PP1 coincide con il piano 1 del PP2 (entrambi caratterizzati dalla presenza di feritoie della stessa tipologia) e corrisponde probabilmente ad un ambiente interno non visibile, forse interrato.

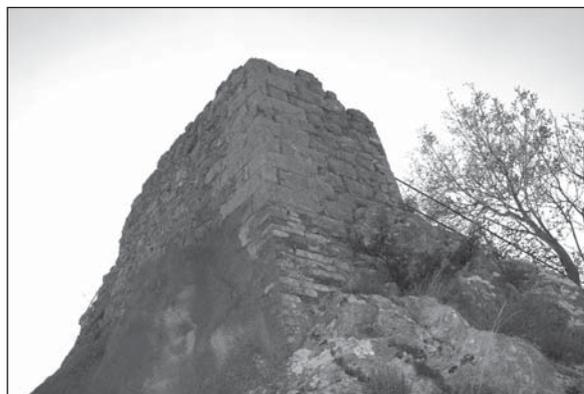
Prospetto Particolare 4

Orientamento: Nord

Il calcare grigio è utilizzato nel paramento, mentre quello di colore giallo nell'angolata.

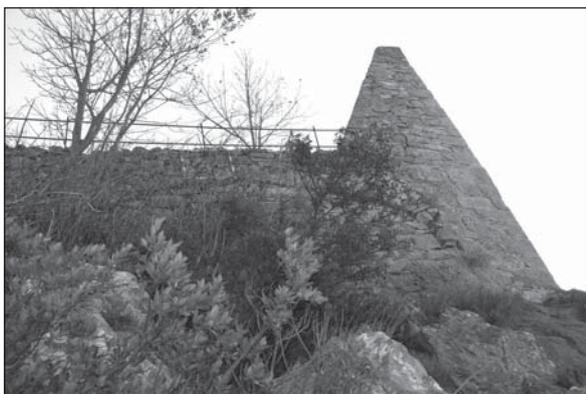
Prospetto Particolare 5

Orientamento: Ovest
