# Sasso d'Ombrone

# Sasso D'Ombrone

## Sito 10113

Silvia Leporatti

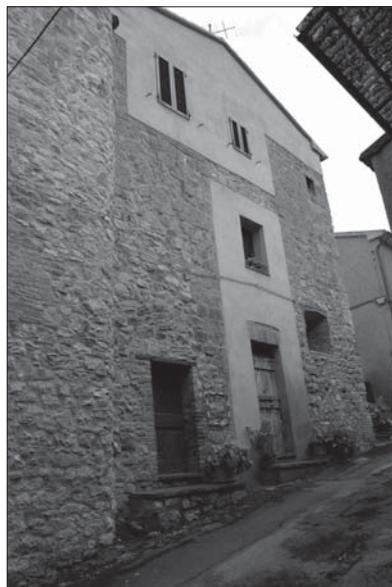
### *Prospetto Particolare 1*

**Orientamento:** Sud-Ovest

**Altezza (sx):** 10.27  
**Altezza (c):** 11.25  
**Altezza (dx):** 9.47  
**Piani:** 3  
**Piani medievali:** 3  
**Fasi:** 3  
**Fasi medievali:** 1  
**% stratigrafia:** 35.0  
**% stratigrafia medievale:** 15.0  
**Complessità stratigrafica:** 2  
**Restauro giunti e letti:** Sì  
**Affidabilità:** 3  
**Aree intonacate:** Sì

corsi orizzontali e paralleli

pietre sbozzate a squadro

Trachite (fase 1)

**Apertura:** Portale

**Estradosso:** A tutto sesto

Lo stesso vale per il prospetto affacciato sull'asse viario principale (PP 1 su Via della Chiesa).

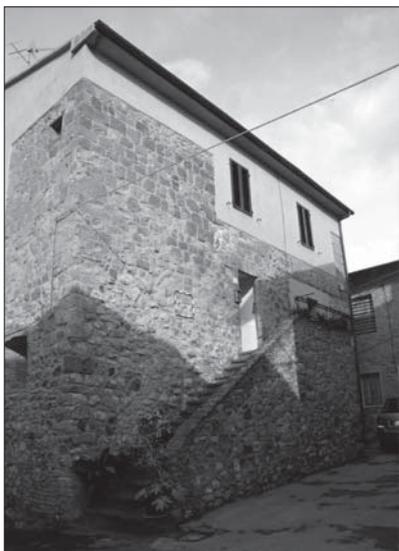
*Prospetto Particolare 2*

**Orientamento:** Sud-Est

**% stratigrafia:** 55.0

corsi orizzontali e paralleli

pietre sbozzate a squadro

Trachite (fase 1)

Il prospetto che si affaccia sulla parte del sito posta alla quota più elevata (PP 2 su Piazza Castello) conserva scarsissime tracce di paramento murario originario e nessuna apertura, anche a causa della scala addossata e dell'intonacatura.

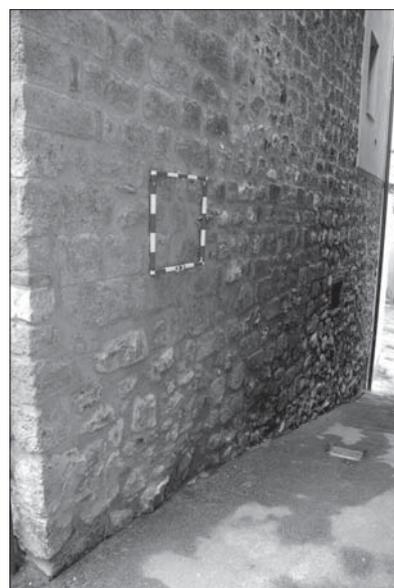
*Prospetto Particolare 3*

**Informazioni generali:****Orientamento:** Nord-Est**Altezza (sx):** 8.6**Altezza (c):** 11.13**Altezza (dx):** 10.7**Piani:** 3**Piani medievali:** 3**Fasi:** 4**Fasi medievali:** 1**% stratigrafia:** 70.0**% stratigrafia medievale:** 45.0**Complessità stratigrafica:** 2**Restauro giunti e letti:** Sì**Affidabilità:** 3**Aree intonacate:** Sì**Murature medievali:****Posa in opera:**

**CSX:****Fasi:** 1**Apertura:** Portale**Intradosso:** A tutto sesto**Note:**

Del portale si conserva solo qualche concio della ghiera e degli stipiti, dai quali si deduce che erano indifferenziati rispetto al paramento

Il terzo prospetto (PP 3) è quello che conserva la porzione più consistente di paramento originario, con le tracce di un arco a tutto sesto tamponato in una fase successiva. Questo prospetto doveva affacciarsi su un vicolo che conduceva da Piazza Castello alla via-bilità anulare sottostante, dove si trova il CF2.

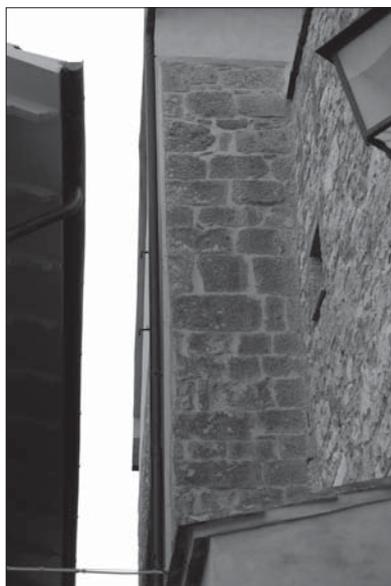
**Prospetto Particolare 4**

**Informazioni generali:****Orientamento:** Nord-Ovest**Altezza (sx):** 6.4**Altezza (c):** 6.4**Altezza (dx):** 6.4**Piani:** 3**Piani medievali:** 2**Fasi:** 2**Fasi medievali:** 1**% stratigrafia:** 80.0**% stratigrafia medievale:** 75.0**Complessità stratigrafica:** 1**Restauro giunti e letti:** Sì**Affidabilità:** 3**Aree intonacate:** Sì**Murature medievali:****Posa in opera:**

Non conserva tracce di murature medievali.

Il quarto prospetto (PP 4) è infatti completamente coperto dal CF2, se si esclude una porzione di angolata nell'angolo Nord.

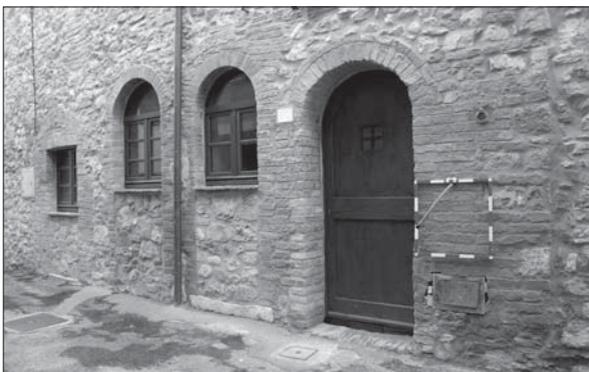
### *Prospetto Particolare 2*

**Orientamento:** Nord-Ovest

**% stratigrafia:** 100.0

Laterizi (fase 1)

**Apertura:** Portale

**Intradosso:** A tutto sesto

Il prospetto principale (PP 2 a Nord-Ovest) conserva resti di muratura in laterizi, che potrebbero essere parte di una fase medievale.

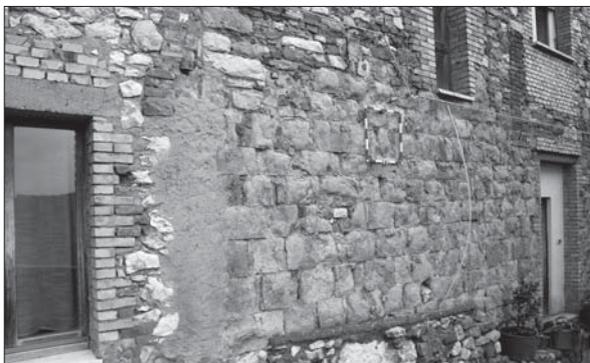
*Prospetto Particolare 1*

**Orientamento:** Sud-Ovest

La muratura è in conci di trachite di colore giallo-rossastro e presenta la faccia a vista molto degradata ed erosa. La roccia affiorante è invece calcare di colore grigio. Non si notano aperture. Fase 1: trachite. Fase 2: calcare e laterizi.

Trachite di colore giallo-rossastra molto degradata.

Dell'apertura a sinistra resta solo lo stipite sinistro, di quella centrale solo quello destro. La disposizione dei laterizi sembra alternata, uno di fascia e uno di testa per ogni corso; (n.b.: lo stipite della finestra a sinistra non è ben definito).

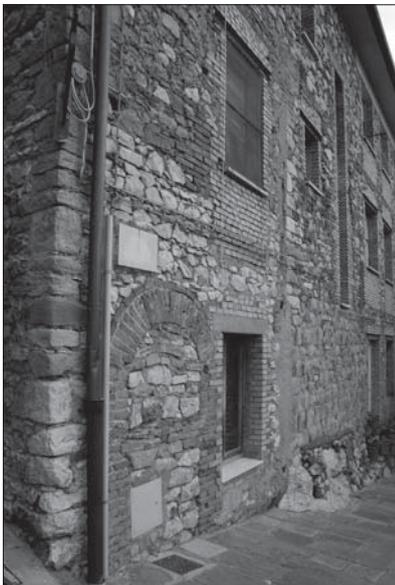
### *Prospetto Particolare 1*

**Orientamento:** Sud-Ovest

Della finestra si conservano solo il davanzale e gli stipiti costruiti con laterizi alternati di fascia e testa (due di fascia, uno di fascia + uno di testa).

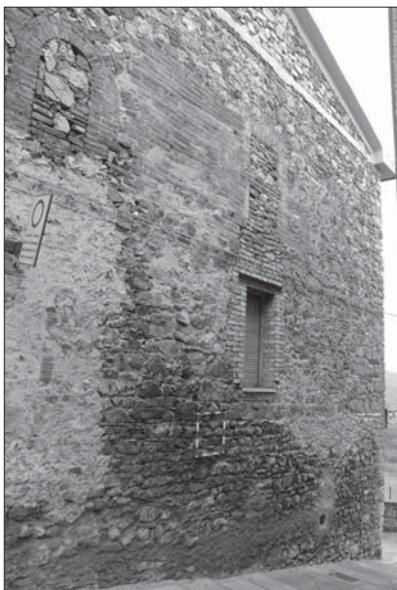
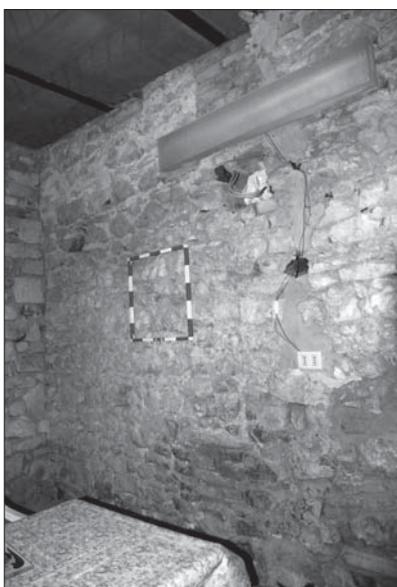
*Prospetto Particolare 2*

**Orientamento:** Nord-Ovest

A questo piano si apre anche una finestra in laterizi, con piattabanda legata ad una muratura moderna in laterizi.

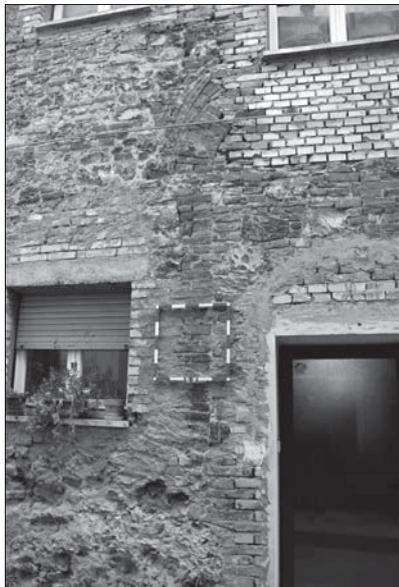
### Prospetto Particolare 3

**Orientamento:** Nord-Est

L'arco è conservato solo per una piccola porzione. La ghiera esterna è decorata con motivo a rombi e ha un altro andamento: non è chiaro se fosse a sesto acuto o se coprisse una piccola bifora a tutto sesto. La presenza di uno stipite di circa 1.04 metri farebbe comunque supporre che si tratti di un portalino. L'apertura MDX conserva i due stipiti; quella a DX conserva gli stipiti e il negativo dell'arco. Sono entrambe tamponate in laterizi uguali a quelli con i quali sono costruite.

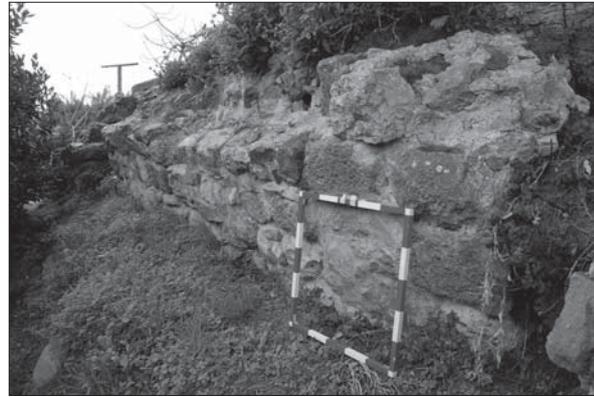
## Prospetto Particolare 1

**Orientamento:** Ovest

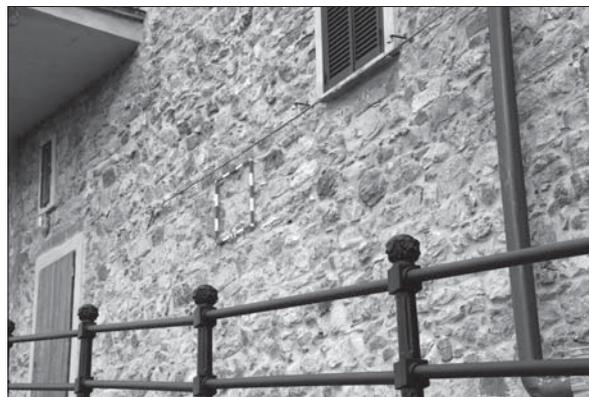
### *Prospetto Particolare 1*

**Orientamento:** Sud-Ovest

Calcere, rara arenaria (fase 1)

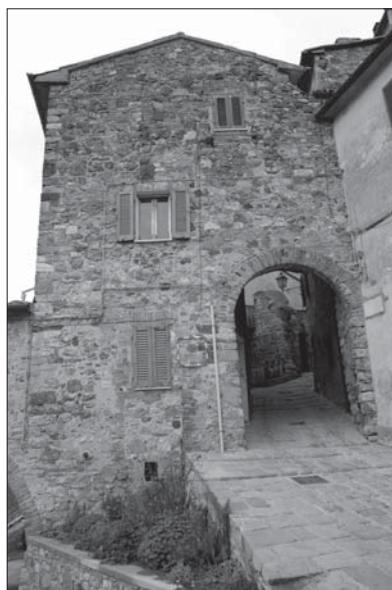
*Prospetto Particolare 1*

**Orientamento:** Sud-Est

Laterizi (fase 3)

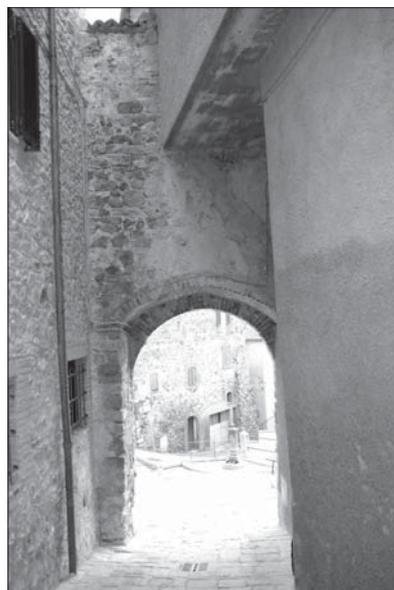
## *Prospetto Particolare 2*

**Orientamento:** Nord-Ovest

Calcare (fase 1)
