# Seggiano

## Sito 10117

Riccardo Bargiacchi

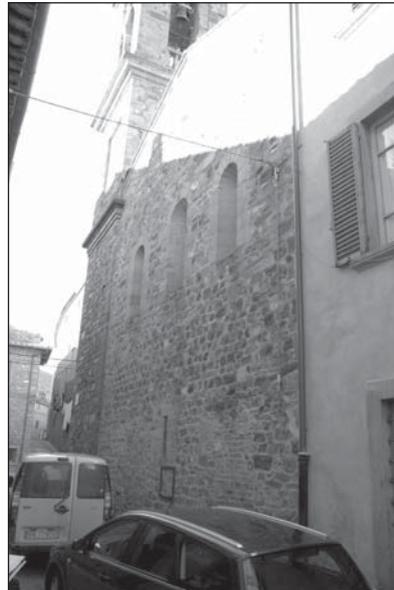
### Prospetto Particolare 1

Restano visibili la facciata (ricostruita nel sec. XIX) e la parte absidale (PP1) su via Roma.

Altezza della parte medievale: 3,60 m.

Dislivello del suolo, digradante verso destra: 0,66 m.

menti concoidi in frattura.  
Sulla destra in alto del piano 1, si vede la traccia di un elemento arcuato, forse una nicchia in appoggio.

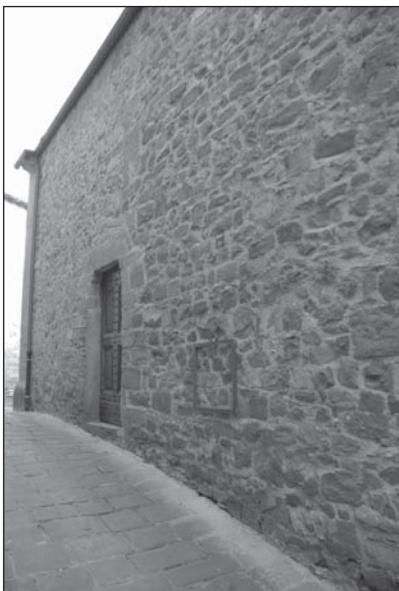
*Prospetto Particolare 1*

Il CF2 corrisponde alla parte orientale della navata Sud dell'attuale edificio sacro, posizionata tra CF3 (parte occidentale della navata Sud) e CF4 (campanile). Presenta una muratura con orizzontamenti irregolari diversa da quella del CF1.

I litotipi sono: arenaria (calcarenite), calcare e rari laterizi (zeppe).

Arenaria, calcare, laterizi come zeppe (fase 1)

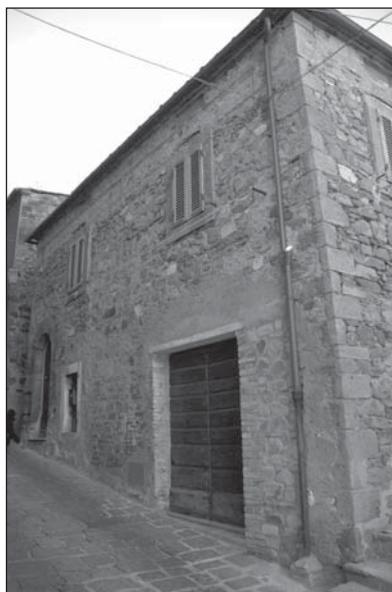
### Prospetto Particolare 1

Edificio residenziale di due piani su Via dell'Indipendenza (PP1).

Le murature sono residuali in seguito ad almeno un restauro che ha comportato anche la sostituzione delle aperture, ad eccezione del portalino di PP1.

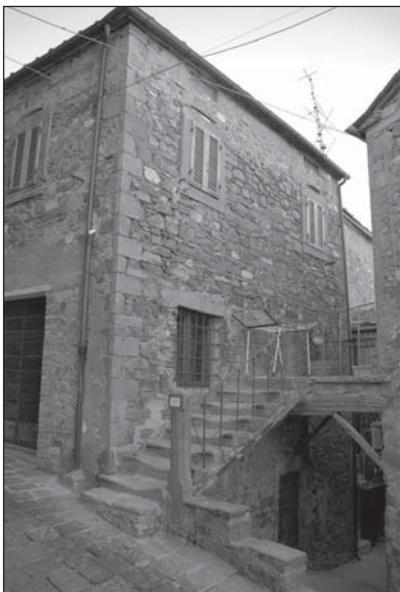
*Prospetto Particolare 2*

Un terzo piano seminterrato è visibile nei prospetti laterali Est (PP2) e Ovest (PP3).

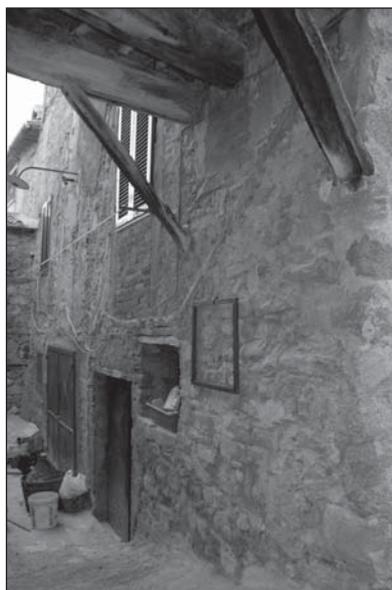
## Prospetto Particolare 1

L'architrave del portalino è carenato, a timpano. La muratura di seconda fase, non orizzontale e parallela, è visibile solo per una piccola porzione.

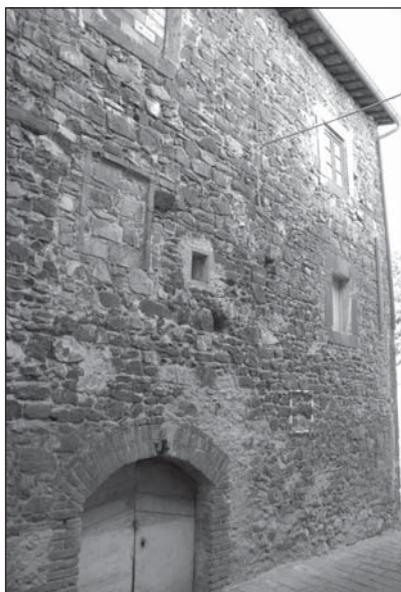
*Prospetto Particolare 1*

Dei cinque prospetti visibili, solo il prospetto Nord conserva murature medievali: porzioni di paramento ed una feritoia.

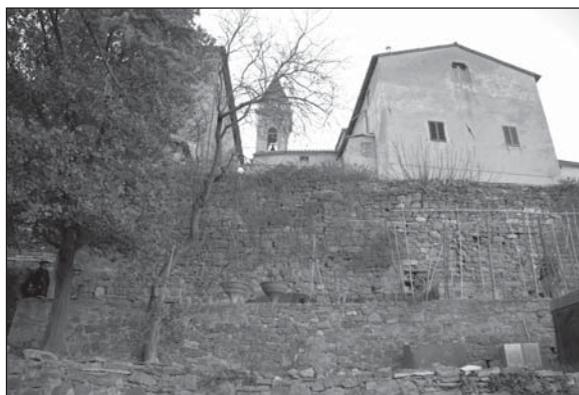
Prospetto Particolare 1

Arenaria (calcarenite) e calcare (fase 1)

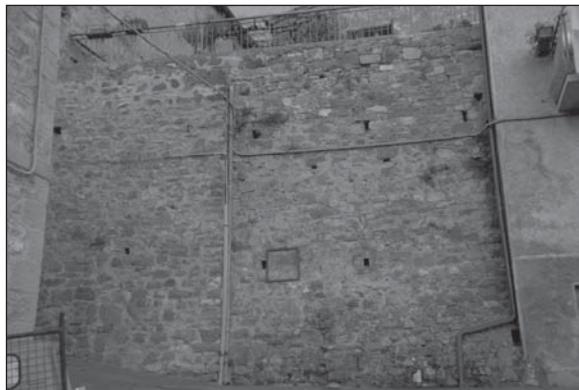
Prospetto Particolare 2

Proseguendo verso Nord, dopo il PP2, gli edifici attuali conservano probabilmente l'andamento del tratto di mura considerato fino a giungere alla Porta del Mercato, ma questo tratto, compresa la porta, si presenta interamente intonacato e non leggibile.
