# Pitigliano

## Sito 10204

## Complesso Architettonico 1

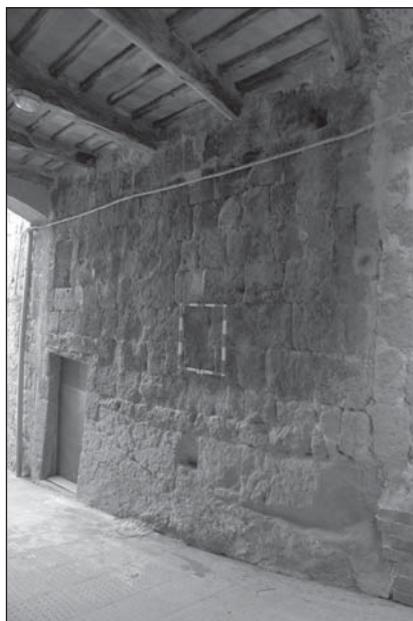
### *Prospetto Particolare 1*

Il prospetto si trova al di sotto di un passaggio voltato. Non conserva aperture. Il paramento murario

è composto da conci squadrate di dimensioni medio grandi, al di sopra di un corso in piccole bozze di tufo messe in opera sull'affioramento di tufo con sommità regolarizzata.

Edificio a pianta quadrangolare all'angolo tra vicolo Messina e vicolo Guardia Nazionale, dove si trova il PP1. È visibile, alla base del paramento medie-

vale superstite (su questo prospetto è impostato un corpo di fabbrica su volto), l'affioramento tufaceo regolarizzato, su cui si impostano due corsi non orizzontali (il primo in piccole bozze, il secondo in conci squadrati). Alla base del paramento murario l'edificio ha subito senz'altro un consolidamento con una scarpa appoggiata al prospetto su via Messina - e successivamente intonacata - il cui inserimento è visibile all'estremità destra del PP1. Su quest'ultimo sono state tagliate una porta bassa e una piccola finestra quadrata (a sinistra) post-medievale.

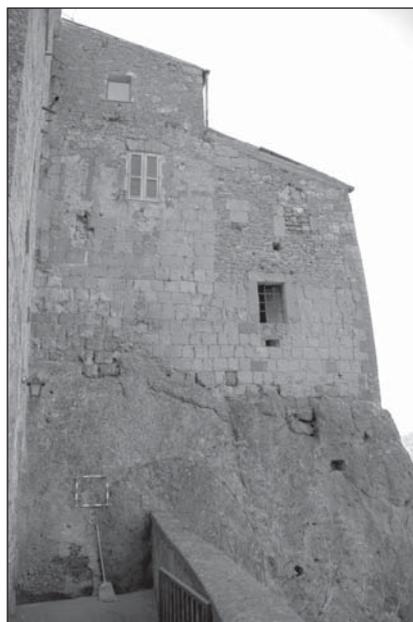
## Prospetto Particolare 1

Il prospetto non conserva aperture relative alle fasi medievali. Le fasi visibili potrebbero essere fasi di cantiere ma, data la diffusa presenza di zeppe in laterizi nella fase 2 (forse di restauro) e di un degrado delle superfici nettamente diverso, è stata fatta la scelta di distinguerle. Nella roccia si notano alcuni incavi, due di forma quadrangolare e con andamento orizzontale, non allineati né in verticale né in orizzontale. Il prospetto non è misurabile.

Sul corpo di fabbrica è osservabile solo il prospetto Est, dall'area aperta posta all'estremità Nord del vicolo dell'Unità.

L'edificio sorge sull'affioramento di tufo sommariamente regolarizzato. Il lato Nord sembra aver subito numerosi dissesti e crolli, con conseguenti ricostruzioni (conserva infatti un paramento murario solo al primo piano). La parte sinistra del PP1 appare interessata essenzialmente dall'apertura di due finestre post-medievali e dal rialzamento si notano due paramenti murari differenti, in evidente rapporto di successione. Il paramento murario di fase 2 vede l'impiego di zeppe in laterizio nei giunti e nei letti (potrebbe tuttavia trattarsi di restauri)

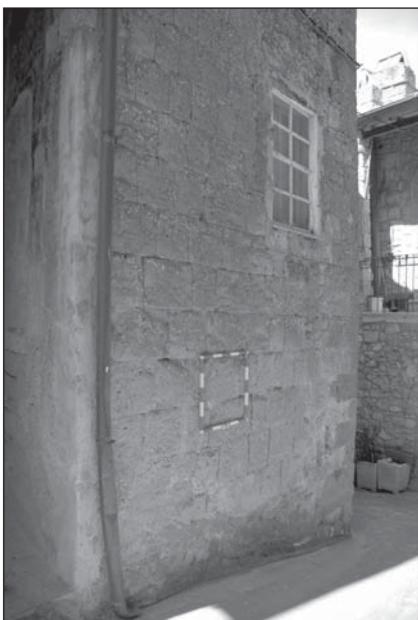
Il prospetto non presenta aperture originarie, conserva solamente l'angolata sinistra parzialmente coperta dal cemento di restauro (l'angolata costituisce lo stipite destro di un passaggio ad arco). Si nota la presenza di piccole zeppe in laterizio soprattutto nella parte alta dei giunti. In alto a sinistra si notano i segni di uno spiovente, da cui si deduce che l'altezza originaria era minore dell'attuale. Sono presenti interventi di restauro e ricostruzione.

Edificio posto in angolo fra vicolo della Guardia Nazionale e vicolo della Rosa che presenta l'accesso al n°33. L'edificio ha forma irregolare, presenta oggi due piani e conserva tracce di muratura medievale solo sui prospetti Est e Sud. Il prospetto Sud si trova inoltre al di sotto di un passaggio ad arco di cui lo spigolo Sud-Est dell'edificio costituisce uno degli stipiti. L'edificio sembra conservare tracce di una apertura sul prospetto Sud (l'apertura è stata successivamente modificata).

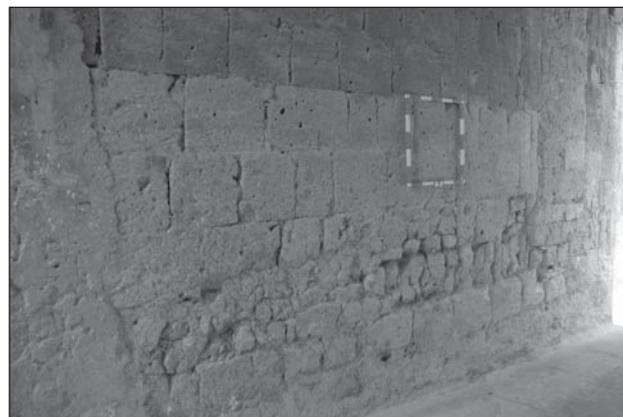
*Prospetto Particolare 2*

Il prospetto presenta oggi una netta differenza cromatica fra due parti cui tuttavia non sembra corrispondere una scansione del paramento in due fasi diverse: sembra piuttosto da attribuirsi ad interventi sulla superficie.

Sembra che almeno nelle fasi 1 e 2 questo prospetto presentasse una apertura di cui rimane solo parte degli stipiti; l'apertura viene modificata in fase 3 (post-medievale), quando viene alzata la soglia e vengono ricostruiti lo stipite sinistro e l'arco.

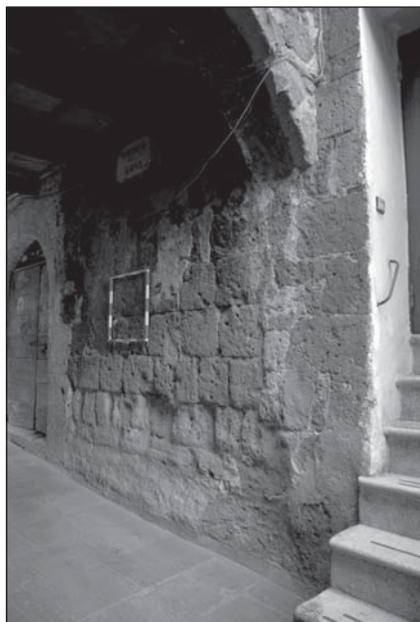
*Prospetto Particolare 1*

Il prospetto non presenta aperture originarie. Le angolate sono entrambe realizzate in periodo post-medievale sebbene in fasi diverse. Il prospetto si trova sotto un passaggio ad arco e doveva essere, originariamente, intonacato.

Edificio civile posto tra vicolo della Rosa, vicolo Messina e vicolo della Stella, con accesso da vicolo Messina 34. L'edificio presenta un prospetto posto al di sotto di un passaggio ad arco (PP1, prospetto Est) con resti di muratura verosimilmente attribuibili al periodo medievale, come anche il prospetto su vicolo della Stella (PP2, prospetto Ovest), sebbene compromesso da interventi costruttivi successivi. Interamente ricostruito il prospetto Sud, dal quale si accede attualmente.

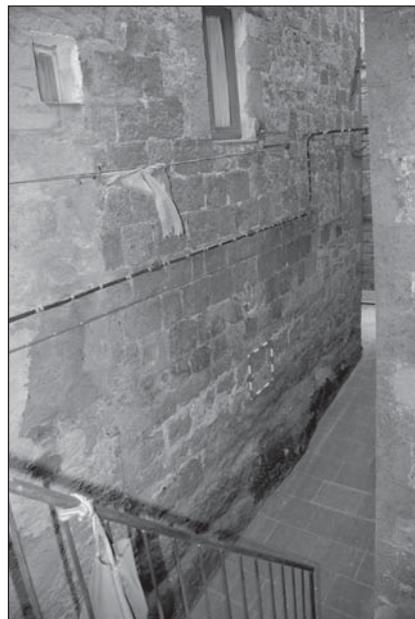
*Prospetto Particolare 2*

Nella fase medievale si notano due sottofasi:

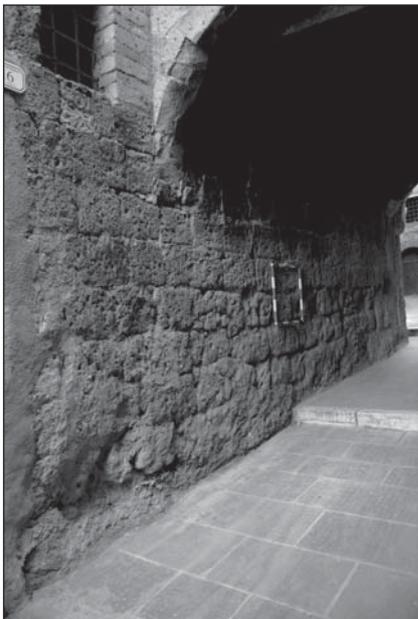
La superficie appare regolarizzata ma potrebbe trattarsi dell'effetto del degrado del tufo.

L'edificio, come individuato sulla cartografia cata-stale, è il risultato dell'accorpamento di almeno due corpi di fabbrica. Si tratta di un edificio di quattro piani, che conserva un paramento murario medievale a vista alla base del prospetto Est (PP1), al quale è addossato un corpo di fabbrica su volta. I piani superiori, parzialmente liberi e visibili sul lato Sud del prospetto, non conservano tracce di interventi costruttivi di epoca medievale.

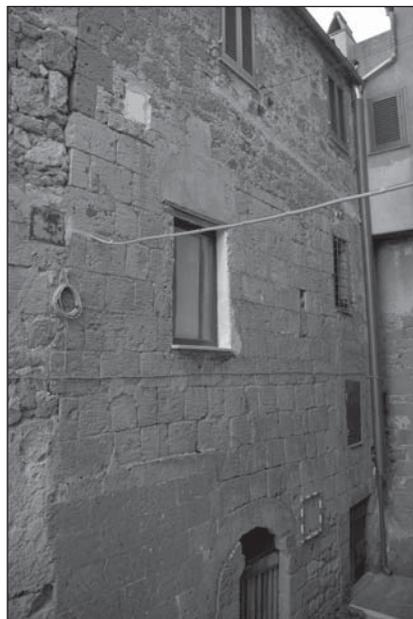
### *Prospetto Particolare 1*

Sullo stesso filare, a destra e a sinistra della feritoia, il corso sotto l'architrave presenta forse due buche puntaie tamponate realizzate a risparmio nella muratura (la destra è dubbia perché allineata ai giunti sottostanti).

Edificio civile posto tra vicolo Antica Pieve e via Orsini. Conserva tracce di muratura medievale su un prospetto (Ovest). Non è chiaro il rapporto con il corrispondente prospetto Est che è stato attribuito ad altro corpo di fabbrica (CF2) sebbene nel catasto risultino parte della stessa particella. L'ingresso è situato probabilmente su via Orsini (civico n°88).

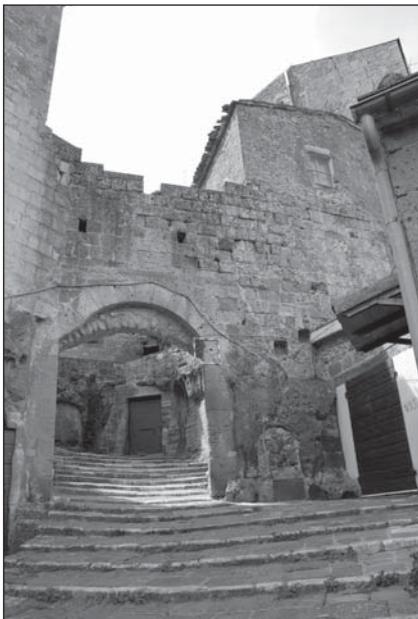
La finitura non è osservabile a causa del degrado.

Tratto delle mura di cinta dell'abitato poste nel settore Nord. Il complesso residenziale attualmente impostato sul setto murario è successivo ed ha un andamento divergente. La superficie dei conci (squadri di tufo) è estremamente compromessa e rende tutta la muratura poco leggibile (muffe, sali ecc. coprono anche giunti e letti). È tuttavia possibile leggere la differenza, all'esterno, fra il paramento murario a destra della porta e un rifacimento più recente della porta stessa. Dove la superficie dei conci è completamente erosa il litotipo appare prevalentemente di colore rosso. Le mura sono impostate sulla regolarizzazione dell'affioramento di tufo.
