### 3a2. I COLLEGAMENTI: IL PONTE DI SANT'ANGELO A CETICA

Chiara Marcotulli

Il ponte sul torrente Solano, in località Casenzi, è stato oggetto di un ampio programma di riqualificazione comprensivo di uno studio condotto dalla Cattedra di Archeologia Medievale dell'Università di Firenze.

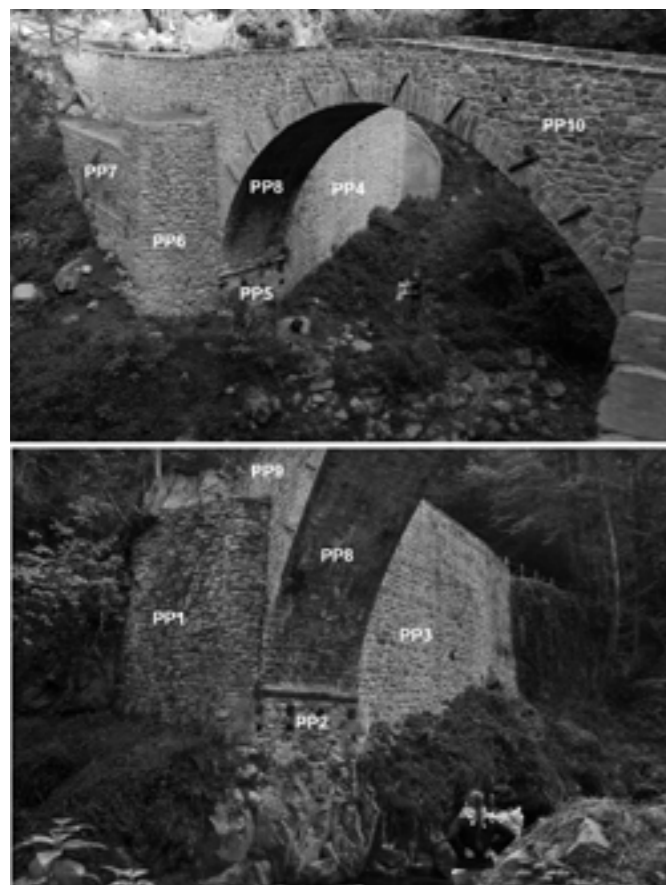
Fig. 1, Il ponte di Cetica dopo i restauri con i prospetti particolari indagati (PP): in alto il versante sinistro e in basso il versante destro.

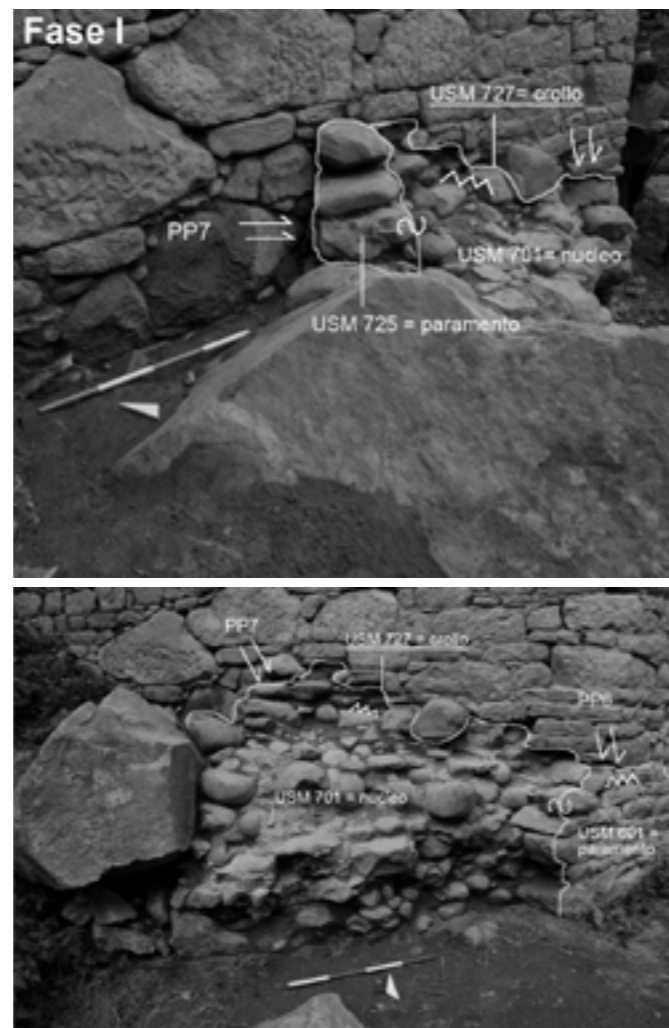
Fig. 2, La struttura di fase I, precedente l'impianto attuale del ponte, alla base del muro di risvolta sul lato sinistro: in primo piano il nucleo a vista USM 701 su cui si appoggiano il PP 7 e il PP 6.

La fase più antica (fase I), dal punto di vista stratigrafico, è riferibile a una struttura piuttosto grande (una sostruzione), costituita da un residuo di setto murario con andamento sud/ovest-nord/est. Di questo setto si conservano un'ampia parte di nucleo (USM 701), costituita da ciottoli di dimensioni variabili legati da malta molto tenace di colore grigio, e i due paramenti esterni. Il paramento dal lato del fiume (PP 6, USM 601) si conserva per circa sei corsi mentre del paramento di destra, dal lato della scarpata, ne rimangono solo tre (USM 725). Entrambi sono costituiti da ciottoli e bozzette di arenaria, disposti per corsi sub-orizzontali e tendenzialmente paralleli, con largo impiego di zeppe litiche (prevalentemente poligonali) e malta tenace e rifluente (*fig. 2*). Questo tipo di sostruzione, per andamento, spessore e tecnica di messa in opera, non trova riscontri con le altre murature indagate e suggerisce l'esistenza di una struttura piuttosto larga, quasi parallela al torrente, ma di cui non è possibile ipotizzare forma ed estensione, per la scarsità di paramento conservatosi.

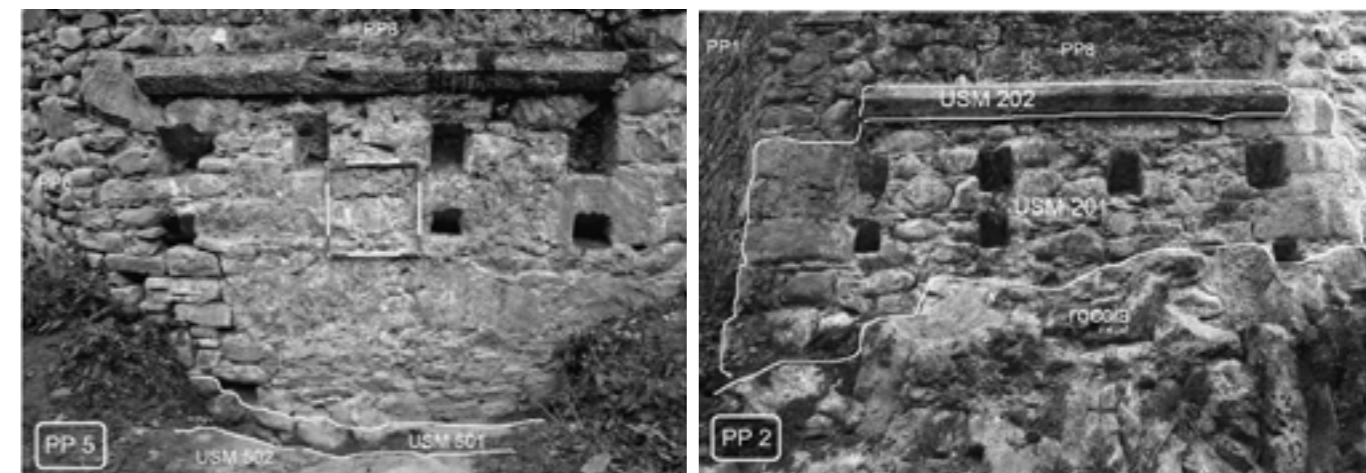
Fig. 4, I due prospetti alla base dell'arcata del ponte: il PP 5 sul lato sinistro del torrente e il PP 2 sul lato destro.

Sul lato destro del torrente, la lettura stratigrafica ha evidenziato l'antioriorità costruttiva della muratura alla base dell'arcata (PP 2, USM 201). Questo paramento, infatti, costituito da ciottoli di medie dimensioni messi in opera per corsi tendenzialmente orizzontali, con orizzontamenti di ciottoli piatti e grandi bozze sub-squadrate ai cantonali, risulta tagliato sia a sinistra (USM 328), per ammorsarvi la fascia inferiore del muro di risvolta verso il fiume (PP 2, USM 100), sia a destra (USM 329), per ammorsarvi il paramento dell'ala (PP 3, USM 320) (*fig. 4*).

La lettura del paramento alla base del lato sinistro del ponte (PP 5), invece, è più complicata perché le incrostazioni delle superfici non consentono di distinguere messa in opera e lavorazione dei blocchi, rendendo impossibile il confronto con il suo corrispettivo sull'altra sponda (PP 2) (*fig. 4*). Dal punto di vista stratigrafico il PP 5 poggia, a destra, su un corso di conci leggermente aggettante (USM 501) a sua volta impostato direttamente sul geologico e, a sinistra, su un agglomerato di malta o calcestruzzo (USM 502), simile al legante del nucleo della sostruzione (USM 701). Da questo lato, infine, il PP 5 è in appoggio (quindi successivo) a una piccola porzione di paramento (USM 503) che copre la rasatura della sostruzione. Se ne deduce, quindi, che sia posteriore alla porzione più antica di questo lato del ponte anche se non è possibile determinare di quanto (*fig. 4*). La disomogeneità costruttiva di questa parte del manufatto conferma sicuramente la presenza di redazioni edilizie diverse<sup>9</sup>.

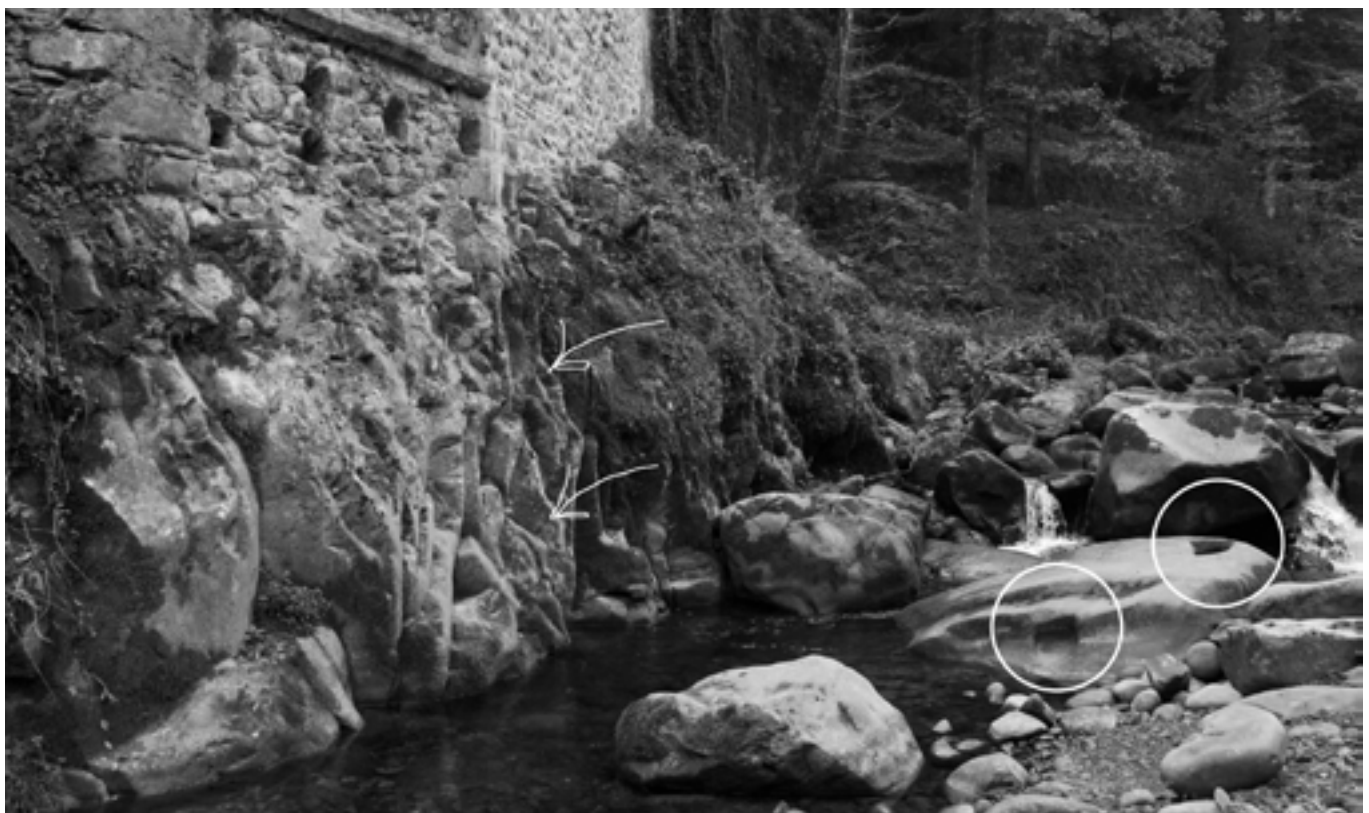
Fig. 6. Le numerosi incisioni nel geologico, attribuibili ad alloggi per palificazioni lignee.

Un discorso a parte meritano i numerosi segni incisi sul geologico della sponda destra del torrente, immediatamente al di sotto del basamento dell'arcata (PP 2), e sugli scogli di roccia che emergono dal centro dell'alveo. (*fig. 6*). Si tratta, evidentemente, di appoggi per palificazioni lignee a sezione quadrangolare ma, purtroppo, difficilmente inquadrabili a una specifica fase costruttiva.
