# Delli Aspetti de Paesi

**Rappresentazione, memoria, conservazione**  
Representation, Memory, Preservation

## *L'immagine di Castel del Monte negli archivi dell'Istituto Luce* *The image of Castel del Monte in the archives of Istituto LUCE*

**RAFFAELE AMORE**

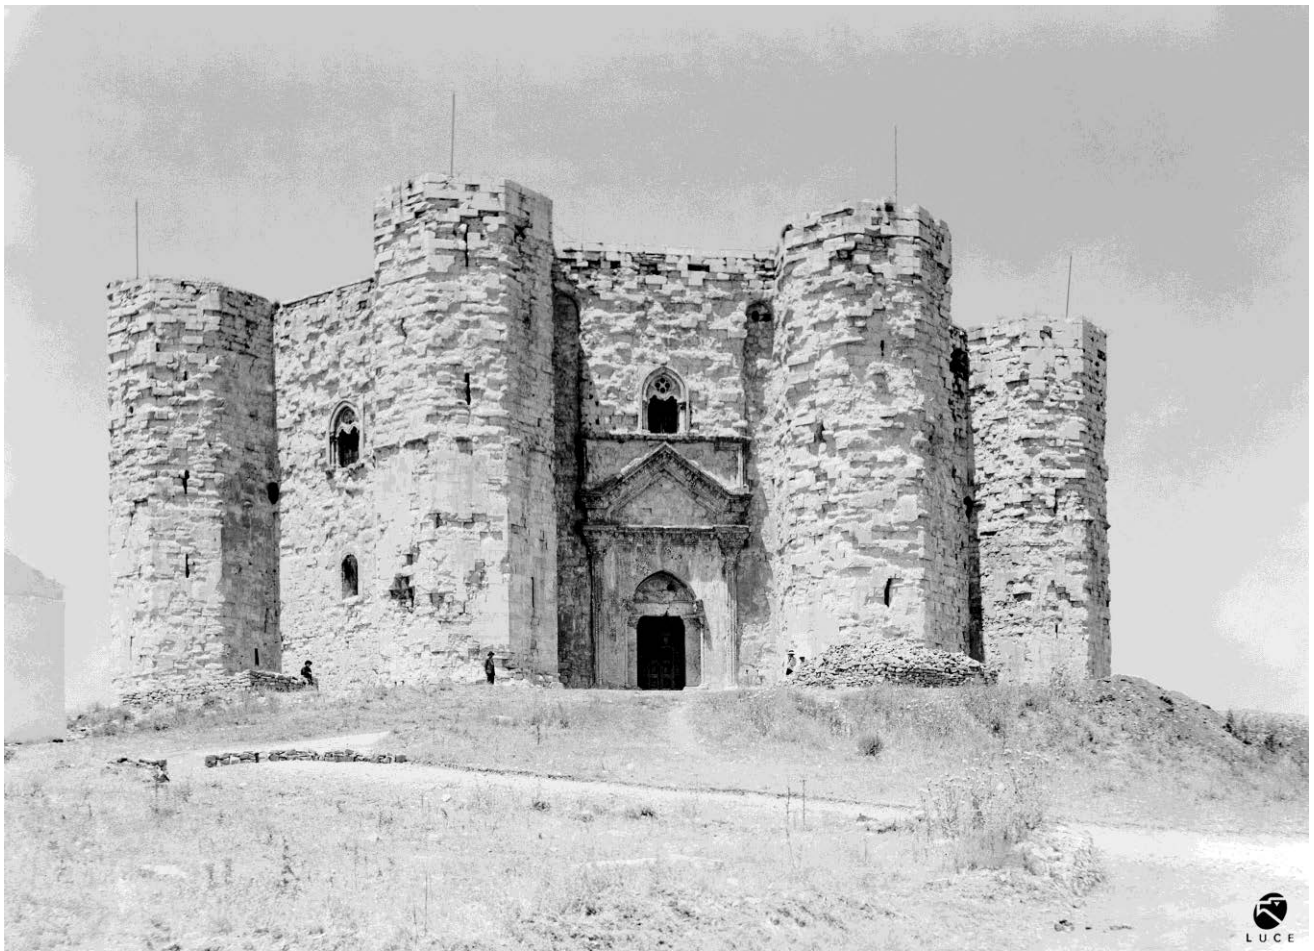
Fig. 1: Castel del Monte. Archivio storico L.U.C.E. 1928. La mole ottagonale del castello vista dalla strada di accesso (codice foto L00000580).

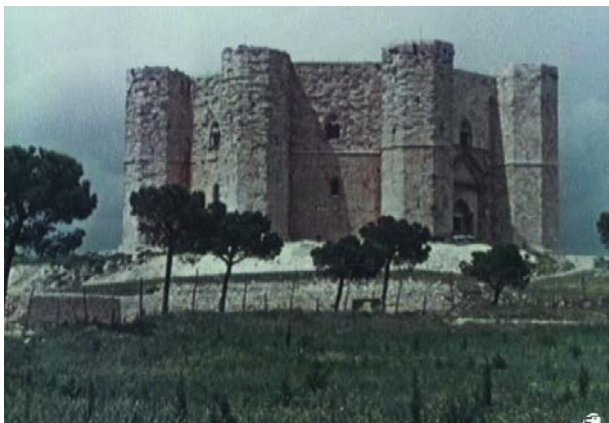
Fig. 3: Fotogramma estratto dal documentario conservato presso l'Archivio Storico L.U.C.E., *Il volto delle epoche, altre produzioni italiane*, 1954, regia di Donato Tondo, prodotto da Appia Film, lingua italiana, durata: 00:09:36 - colore, sonoro. Negativi e positivi della Tecnostampa, registrazione della Itala Acustica, soggetto di Paolo Giannelli, consulenza di Pietro Baroncelli, commento parlato di Antonio Radmilli, montaggio di Angelo Bevilacqua, musica di Costantino Ferri, fotografia di Mario Nazzaro, operatore Alfredo Di Fede. Il film ripercorre per immagini la storia della Puglia: dall'era quaternaria fino all'attualità, attraverso il periodo ellenistico, quello romano e quello medioevale. La sequenza numero venti è dedicata a Castel del Monte.

Dal settembre del 1933 Carlo Ceschi prese in consegna i lavori di Castel del Monte [Ceschi 1938, 18-21] e continuò l'opera intrapresa dal Chierici per ulteriori cinque anni, fino allo scoppio della seconda guerra mondiale. Nel corso degli anni Cinquanta furono eseguiti almeno altri due interventi seguendo la metodologia proposta dal Chierici [Losito 2003, 197; Amore 2008, 43-56; Guarnieri, Pane, 804], come è rilevabile dall'esame delle sequenze video contenute nei citati documentari conservati presso l'Istituto L.U.C.E.

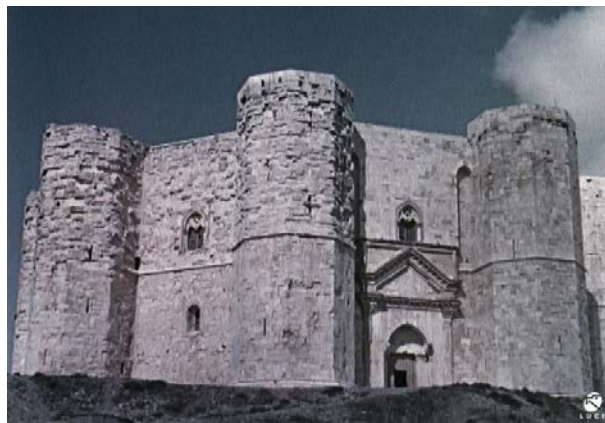
Fig. 4: Fotogramma estratto dal documentario conservato presso l'Archivio Storico L.U.C.E., *La Puglia*, produzione dell'Istituto Nazionale Luce 1957, serie *Ricordi d'Italia*, regia di Giovanni Paolucci, durata: 00:09:33, sonoro, fotografia di Fulvio Testi, montaggio di Alberto Verdejo. Il documentario illustra, tra l'altro, una serie di edifici storici e bellezze naturali come il castello di Lucera, il castello di Monte Sant'Angelo sul Gargano, la cattedrale di Troia, il Duomo di Trani, la basilica di San Nicola a Bari, il vecchio porto di Taranto, la torre del Salto a Oria, il Castello di Bari, il Castello di Barletta, le grotte di Castellana nei pressi di Bari, i trulli di Alberobello, le mura Messiapiche di Manduria, l'anfiteatro romano, la cattedrale ed alcuni edifici barocchi di Lecce, la cattedrale di Lecce, colonne romane alla fine della via Appia e alle porte di Brindisi. La sequenza n. 6 è dedicata a Castel del Monte.
